Instandsetzung der katholischen Kirche Heilig Geist in Friedberg

Walmdach, im Dreitelpunkt eingeschnürt wie eine Sanduhr, mit Tecu-Classic neu gedeckt

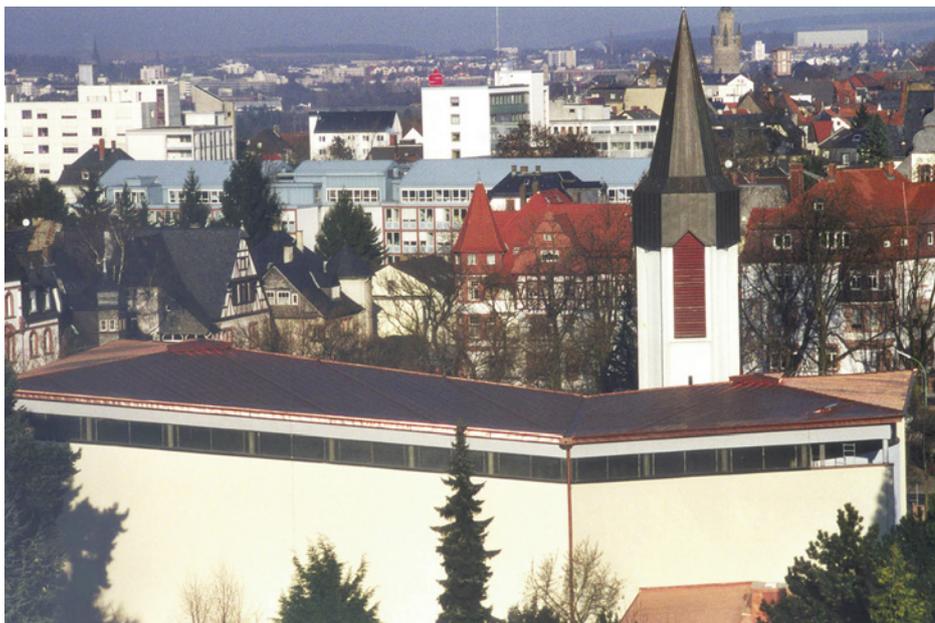
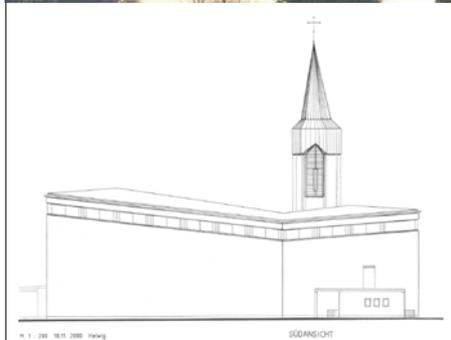
Bild 1.: Ein aktuelles Foto nach Ausführung der Instandsetzungsarbeiten und Ansichtszeichnung der Kirche vom Architekturbüro Bell aus dem Jahr 1989.

Mittlerweile hat der seitlich frei stehende Kirchturm nicht mehr seine ehemalige Form (Kronensymbol), sondern wurde 1989 mit Planung und Objektüberwachung durch das Architekturbüro Bell aus Rockenberg, instand gesetzt und mit einer neuen Kirchturmspitze versehen (Bild 1.). Für das Jahr 2002 stand nun eine Komplettanierung innen und außen an, die wiederum durch das Büro Bell durchgeführt wurde.

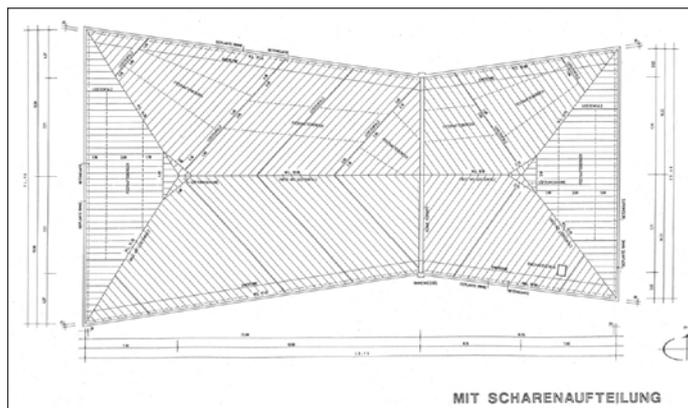
Bild 2.: Aufsicht mit Scharenaufteilung im Fischgräten-Muster und Festhaftbereiche.

Dies bedeutete eine Verlegung im „Fischgräten-Muster“. Somit ergaben sich Scharenlängen von bis zu 0,5 bis 16 m in den einzelnen Flächen und dem schräg zur Schar verlaufenden Innenknick, der 1 m von der Traufe beginnt und zur Dachmitte hin verläuft (Bild 6.). Dies erforderte eine von den Klempnerfachregeln des ZVSHK abweichende Auslegung des Fest- und Schiebehafbereichs. Um Scherspannungen in den Flächen zu vermeiden, wurden die sechs einzelnen Walmflächen durch Leistenfalze in kleinere Flächen geteilt. Der Festhaftbereich wurde auf bis zu 4 m ausgedehnt, um die Schiebehbereiche zum First und zur Traufe möglichst kurz zu halten.

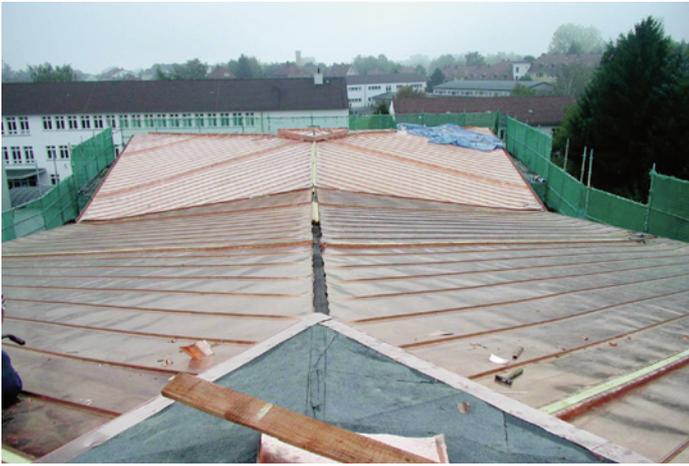
Bild 3: Dachlandschaft mit den durch Dehnungsleisten unterteilten Verlegefeldern.

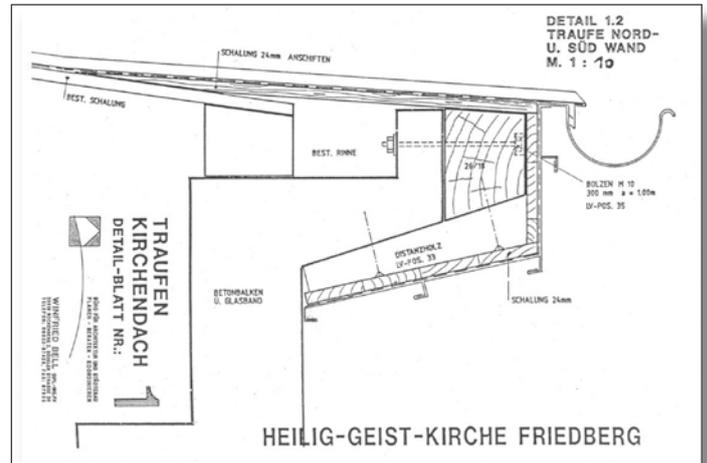
Bild 4: Die innen liegende Betonrinne an der Traufe wurde mit Schifftersparren und Traufenpfette überbaut und erhielt einen mit Kupfer bekleideten Gesims-kasten.

Als erstes wurde die Dachhaut-Bitumenpappe entfernt, Schäden an der Unterkonstruktion behoben (Pfetten und Schalung) und eine neue Trennlage aufgebracht. Die innen liegende Betonrinne an der Traufe wurde mit Schifftersparren und Traufenpfette überbaut (Bild 4., da ein Abstemmen des Betons zu teuer geworden wäre. Dies brachte dann aber im Ergebnis mit sich, dass sich konstruktiv in der Dachfläche ein Innenknick von 3° ausbildete, der später bei der Dachdeckung so seine Tücken hatte.

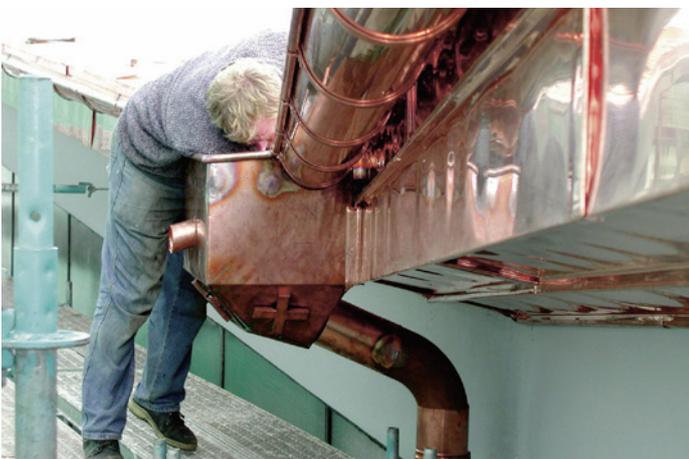
Bild 5: Gesimskasten mit Sammelkasten am Tiefpunkt des Daches.

Der sich jetzt neu ergebende Traufkasten wurde verschalt und mit einer Kupferblende sowie Rinnen und Fallrohr versehen (Bild 5.), damit parallel die Arbeiten an der Fassade begonnen werden konnten. Zuvor war eine detaillierte Vorplanung für die neue Stehfalzdachdeckung aus Tecu-Classic erforderlich. Der Architekt hatte den Wunsch geäußert, die Scharen in Hauptgefällerrichtung der Dachflächen anzuordnen, um einen optimalen Wasserlauf zu gewährleisten – ohne Querneigung in den Scharen – und um ein mögliches Überspringen des Wassers von Schar zu Schar zu vermeiden.

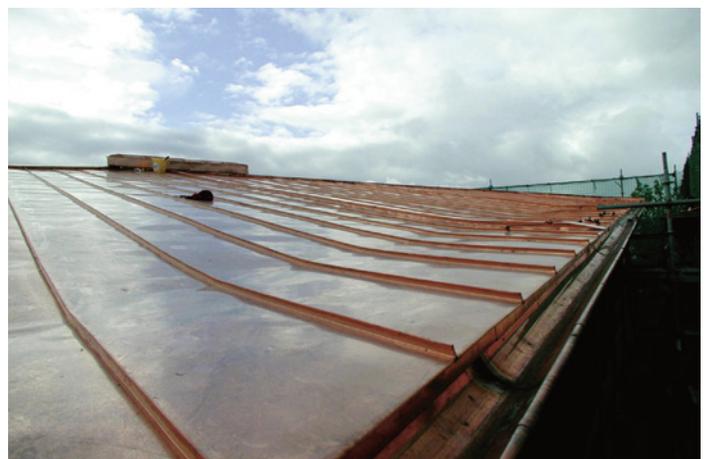
Ausschlaggebend für diese Maßnahme war der Innenknick an der Traufe: Es musste vermieden werden, dass die Scharen aus dem Knickpunkt schieben und sich infolgedessen hohl ziehen. In weiterer Verkettung damit wären auch die Nägel zur Befestigung der Hafte herausgezogen worden. Dadurch würde die Dachdeckung im Traufbereich schon nach kurzer Zeit lose aufliegen.

Bild 6: Schräg zu den Scharen verlaufender Innenknick, von der Traufe bis zur Dachmitte.

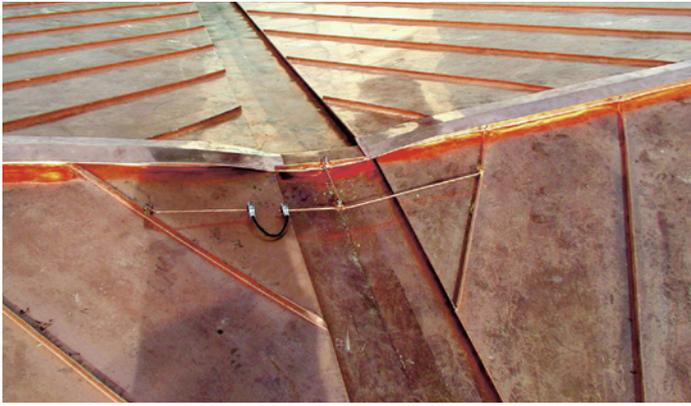
Bild 7.: Blitzschutzkupplung der einzelnen mit Kupfer gedeckten Flächen.

Im Zuge der Neudeckung wurden auch Blitzschutzkupplungen zwischen den einzelnen mit Kupfer gedeckten Dachflächen ausgeführt (Bild 7.) Lüftungslaternen an den Hochpunkten der Walme ausgebildet (Bild 8.) und Zuluftöffnungen an den Stirnseiten der Kirche unter der Traufe durch Kernbohrungen in ausreichender Größe geschaffen, so dass damit die subtropischen Verhältnisse im Dachraum beendet waren.

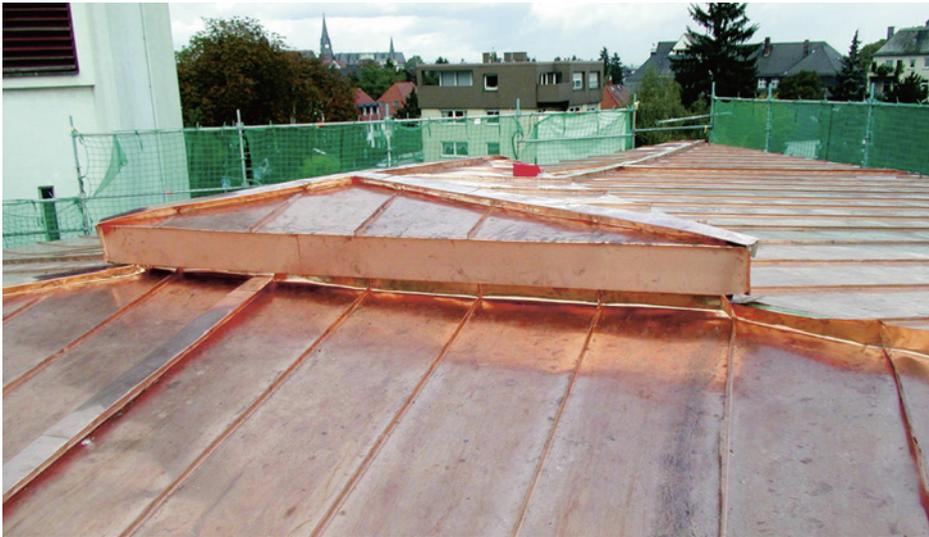
Die Stahlkonstruktion des Dachstuhls war nur leicht angerostet und die Holzkonstruktion großflächig in Ordnung. Nur an den Dachtiefpunkten waren Feuchtigkeitsschäden an den Pfettenhülzern und der Dachschalung entstanden. Zeitweilig herrschten im Dachraum unter der Schalung subtropische Verhältnisse durch das Fehlen von Zu- und Abluftöffnungen.

Bild 8.: Lüfterlaterne am Hochpunkt einer Walm-dachseite.
