SCHADENSFALL

Ärger in Bayern...

... durch eine innenliegende Grabenrinne an einem Wohn- und Geschäftshaus

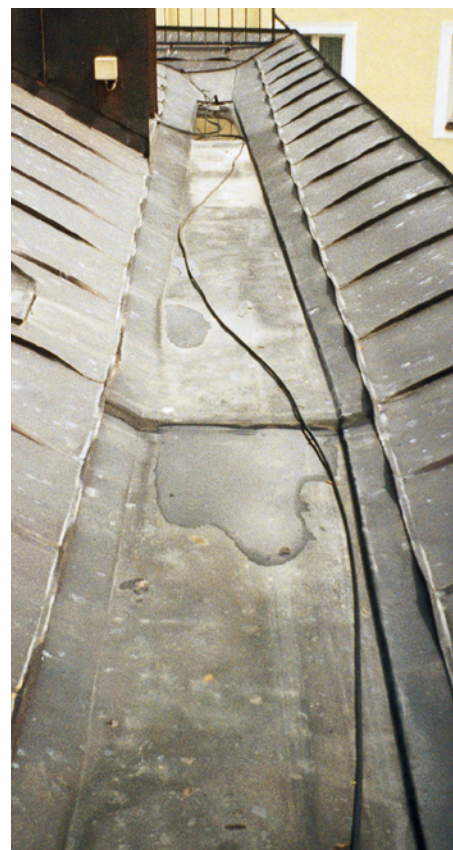
handwerks möglich gewesen wäre (Bild 1.). So kam es, wie es kommen musste: In den unter der Grabenrinne (Bild 2. und 3.) liegenden Wohnungen traten alsbald Durchfeuchtungen an den Zimmerdecken auf. Ob die Bemessung der Fallrohre

◀ **Bild 2.:** Eine Grundregel bei der Ableitung von Regenwasser lautet, dass diese auf möglichst kurzem Weg erfolgt. Wo dies aus konstruktiven Gründen nicht oder nur mit großem Aufwand möglich ist, zum Beispiel bei der Neudeckung von bereits bestehenden Gebäuden, gehen Architekt, Handwerker und Hausbesitzer ein hohes Risiko ein. Wie dieses zu minimieren ist, wird in den Fachregeln des Klempnerhandwerks beschrieben.

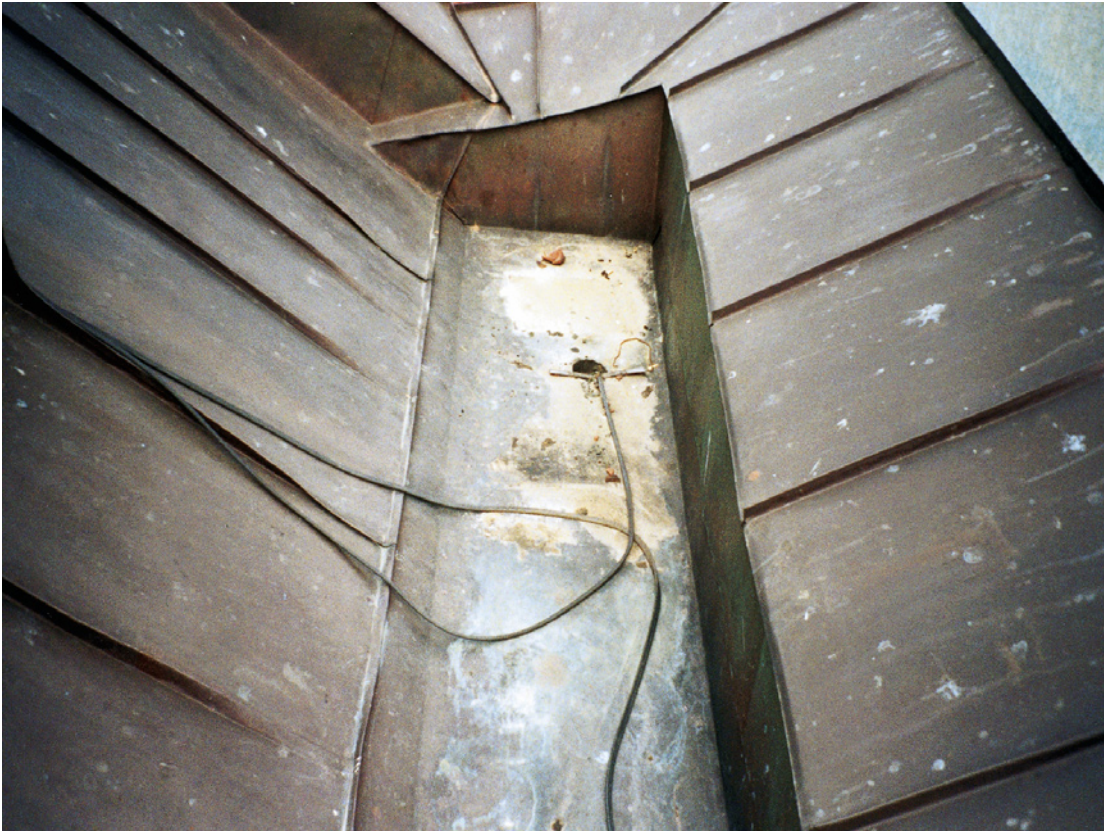
Bild 4.: Trichterförmige Einlauföffnungen sollen wegen des wesentlich besseren Schluckvermögens selbstverständlich sein, heißt es in den Klempnerfachregeln. Ebenso selbstverständlich müssen bei innenliegenden Rinnen Sicherheitsüberläufe (Notüberläufe) vorhanden sein. Beides ist hier erkennbar nicht der Fall.

nes Fallrohr durch Laub oder Ähnliches verstopft wird. Außerdem sollten trichterförmige Einlauföffnungen von der Dachrinne zu den Fallrohren selbstverständlich sein. Notüberläufe oder auch trichterförmige Einlauföffnungen sind jedoch nicht vorhanden, wie ebenfalls auf Bild 4. deutlich zu erkennen ist.

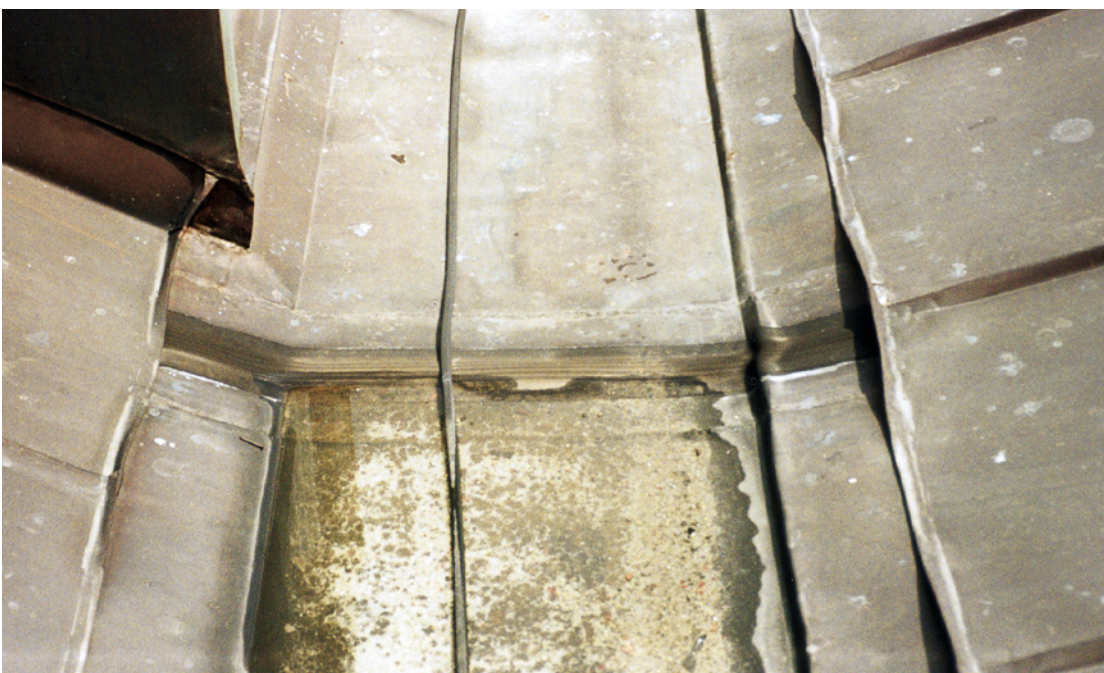
der unabhängige Abläufe erforderlich, wobei jeder für sich in der Lage sein muss, das anfallende Regenwasser aufzunehmen. Diese Forderung ist erfüllt, da die Grabenrinne einen Scheitelpunkt in Form eines industriell hergestellten Dehnungselements aufweist, von dem aus sie über ein Gefälle nach links und rechts entwässert werden soll (Bild 2. und Bild 5.).

Bild 5.: Der Bewegungsausgleich sollte am Scheitelpunkt der Grabenrinne angeordnet sein, damit das anfallende Regenwasser von hier aus nach links und rechts ablaufen kann. Offensichtlich gibt es aber sogar ein Gegengefälle, da hier stehendes Wasser direkt am Dehnungselement zu erkennen ist.

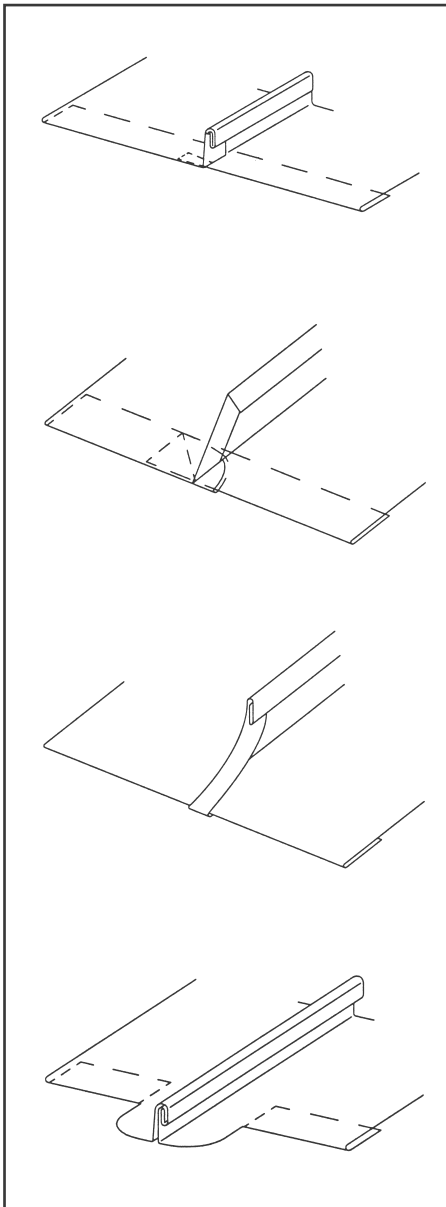
Bild 6.: Merkwürdig aufgeschüsselt sind die Anschlüsse der Kupferdeckung an die innenliegende Dachrinne (Bild 2., Bild 3. und Bild 5.). Verschiedene Möglichkeiten für eine normale Ausführung zeigt dieses Bild, wobei der Anschlussbereich planeben ausgeführt ist. Von oben nach unten sind hier dargestellt der stehend gerade, der schräge und der gerundete Falzabschluss sowie der schwäbische Falzabschluss.

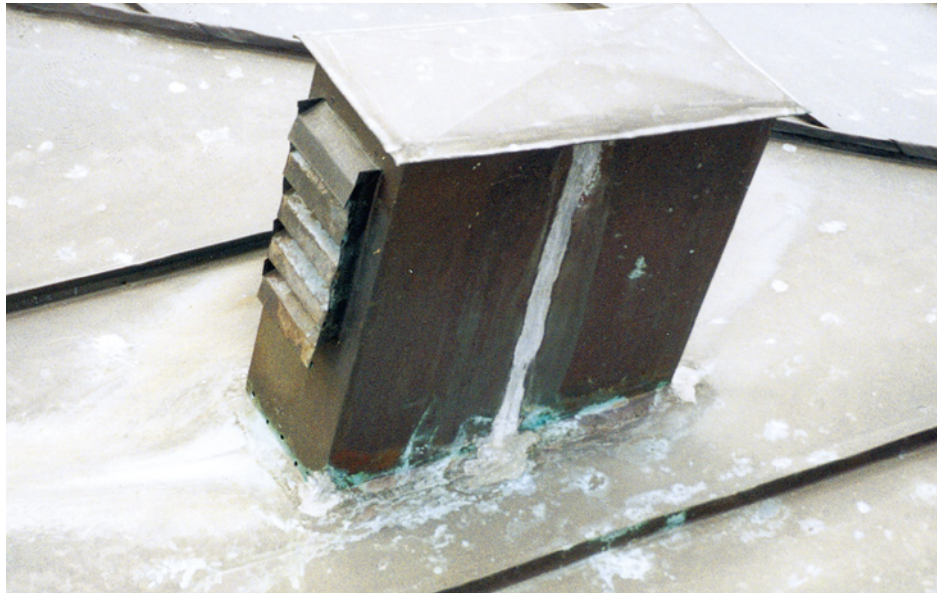
Bild 7.: „Kinder betet, Vater lötet!“

abdeckungen. Ein Beispiel für die schludrige Ausführung der Spenglerarbeiten ist auf Bild 7. zu sehen. Dieser Entlüftungsschornstein wurde offenbar nach dem Motto erstellt: „Kinder betet, Vater lötet.“ Die von Natur aus aggressiven Flussmittelreste haben die Handwerker nicht entfernt, so dass es im Übergangsbereich von der Schornsteinbekleidung zum Kupferdach zu grünen Verfärbungen kam. Wie ein solcher Dachdurchbruch ganz ohne Löten fachgerecht eingfasst werden kann, zeigt Bild 8. (Quelle: Fachbuch „Tecu-Kupfer Planen, Gestalten, Verarbeiten“, herausgegeben von der KM Europa Metal AG aus Osnabrück im Jahr 1999).

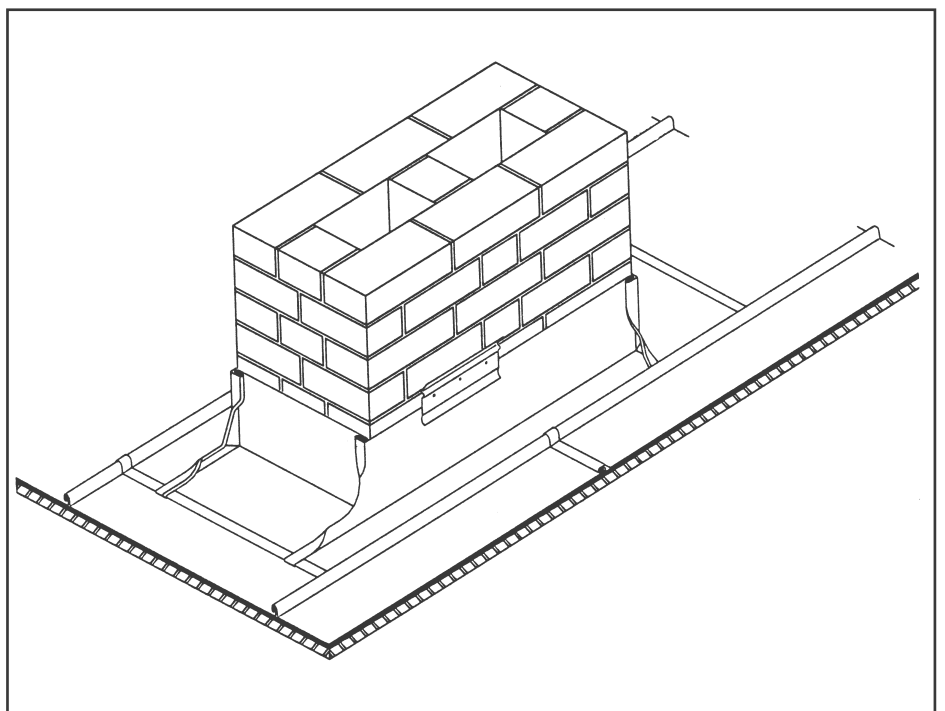
Bild 8.: Fachgerechte Einfassung eines Schornsteins in Falztechnik.
