Gebäudedichtheit – eine wichtige Forderung für schadenfreies Bauen

Teil 2: Warum die Gebäudedichtheit zwingend erforderlich ist, wie man sie misst und was man aus Fallstudien lernen kann

Wolf-Hagen Pohl*

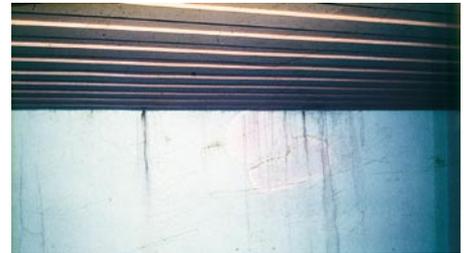
Ursache: Die eingebaute Folie war im Bereich der Stöße der Bahnen und im Übergang zur luftdichten Schicht der Außenwand, hier dem Innenputz, nicht luftdicht ausgebildet worden. Die Luftschicht zwischen der Wärmedämmschicht und der Dachschalung war feuchtetechnisch „überfordert“ (Bild 27. bis 30.).

Bild 27.: Braune Wasserlaufspuren, aus dem Dachaufbau kommend, an der Innenseite der Außenwand des Schwimmbades.

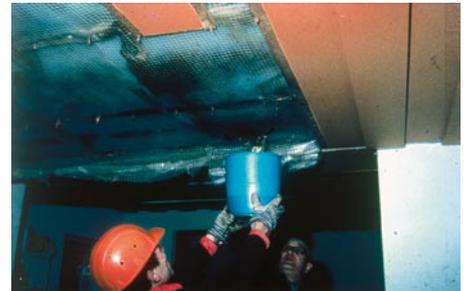
Bild 28.: Entfernen von Wasser aus der Dachkonstruktion, welches über den konvektiven Wasserdampftransport dorthin gelangt ist. Die luftdichte Schicht (Folie) war im Bereich der Stöße und im Anschluss an die Wände nicht luftdicht eingebaut. Es wurden pro Sparrenfeld bis zu 40 Liter Wasser aufgefangen, um „trocken“ weiter untersuchen zu können.

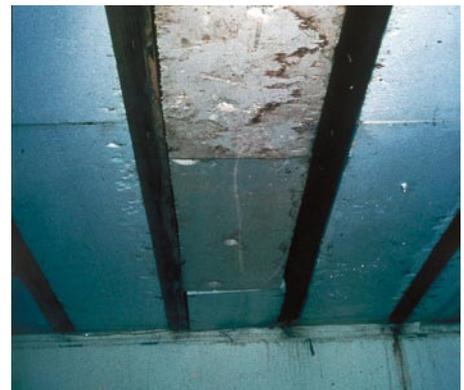
Bild 29.: Nach Ausbau der inneren Deckenbekleidung und der Folie zeigten sich durchfeuchtete Deckenbalken. Deutlich erkennbar sind auch die relativ breiten Fugen zwischen Deckenbalken und den Wärmedämmplatten aus expandiertem PS-Hartschaum. Über diese Fugen gelangte warme und feuchte Schwimmbadluft in den belüfteten Raum oberhalb der Wärmedämmschicht.

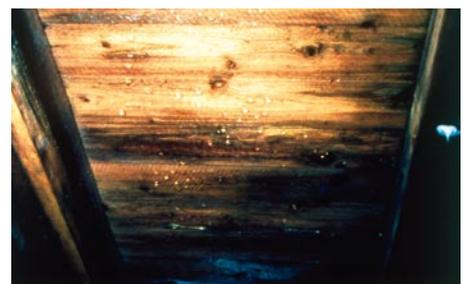
Bild 30.: Freigelegter belüfteter Raum oberhalb der Wärmedämmschicht. Wassergesättigte Holzschalung mit Tropfenbildung und Ansiedlung von Pilzkulturen, Beginn der Holzerstörung.

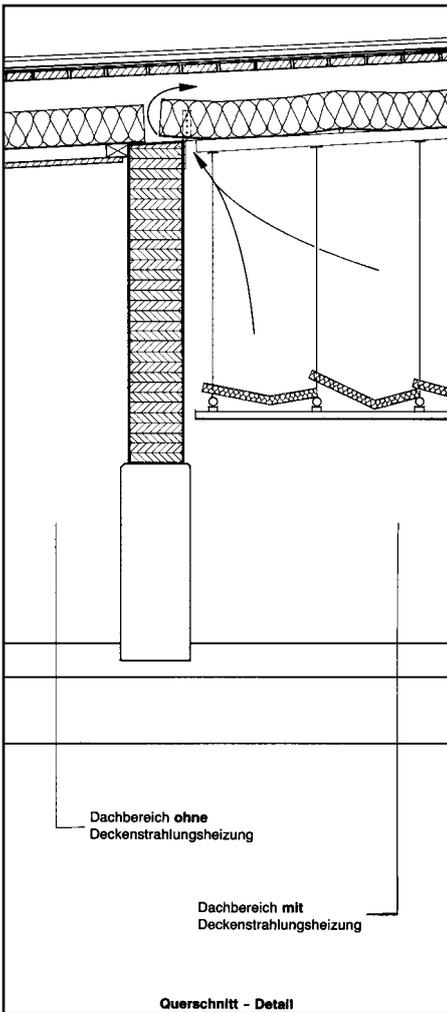
Bild 33.: Querschnitt des vorhandenen Dachaufbaus. Der aluminiumkaschierte Wärmedämmstoff lag nur lose auf dem Brettschichtholzträger auf, stellenweise waren offene Fugen in einer Breite von 2 cm vorhanden (Lit. 05).

Die kaschierten Dämmstoffbahnen lagen nur lose auf den Brettschichtholzträgern auf; hier waren stellenweise offene Fugen in einer Breite von 2 cm vorhanden (Bild 33. und 34.). Im Bereich der paarweise angeordneten Spannbetonbinder war keine Wärmedämmschicht vorhanden. In Bild 35. ist die sehr breite, offene Fuge zwischen Spannbeton- und Brettschichtholzträger zu sehen; man kann die Unterseite der Brettschalung für die Titanzinkdeckung erkennen, man sieht also von innen in den belüfteten Raum oberhalb der Wärmedämmschicht!

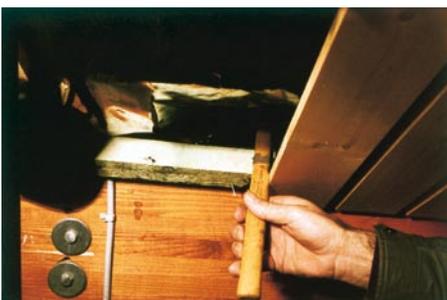
Bild 34.: Breite offene Fugen im Anschluss Dämmstoffbahn an angrenzende Bauteile (Lit. 05).

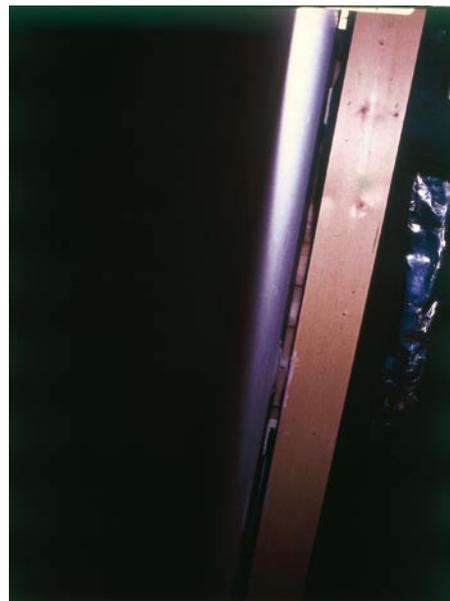
Bild 35.: Offene, sehr breite Fuge zwischen Spannbetonbindern und Holzbauteilen. Es fehlte hier sogar der Wärmedämmstoff im Dach. Der Blick von innen gelangte so bis unter die Holzschalung für die Titanzinkdeckung, also bis in den belüfteten Raum des Daches (Lit. 05).

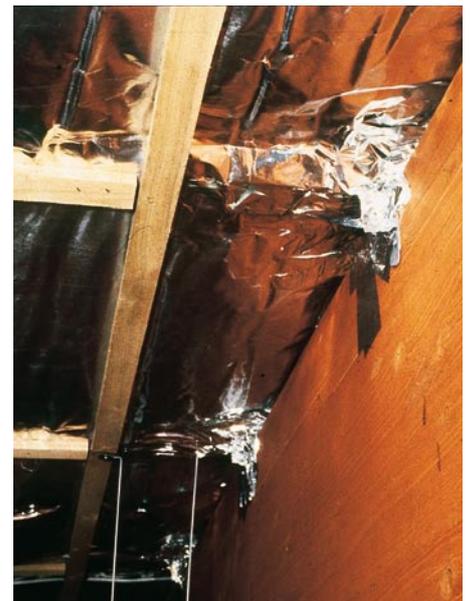
Die Sparren sind mit so genannten Sparrenpfettenankern, dies sind speziell geformte und gelochte Blechprofile, an den Trägern aus Brettschichtholz befestigt. Diese Profile müssen bei der vorhandenen geplanten Situation zwangsläufig die Aluminiumkaschierung der Wärmedämmschicht durchstoßen (Bild 36. und 37.). Die Kabel der Elektroinstallation durchstießen ebenfalls relativ häufig die Aluminium-Kaschierung.

Bild 36.: Sparrenpfettenanker durchstoßen zwangsläufig die Aluminiumkaschierung der Wärmedämmschicht. Hier: Misslungene Sanierungsmaßnahme, die selbstklebende Aluminium-Folie löst sich wieder vom Untergrund (Lit. 05).

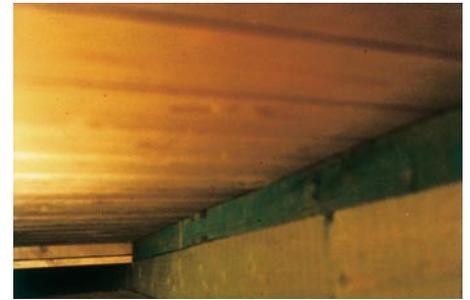
Bild 38.: Blick in den belüfteten Raum oberhalb der Wärmedämmschicht, freier Querschnitt mit Gefällesprung. Die Holzbauteile waren trotz massiver Undichtigkeiten trocken. Die Erklärung für diese merkwürdige Erscheinung befindet sich im Text (Lit. 05).

Eine Tauwasserbildung an der Unterseite der Holzschalung trat *nicht* auf (Bild 38.).

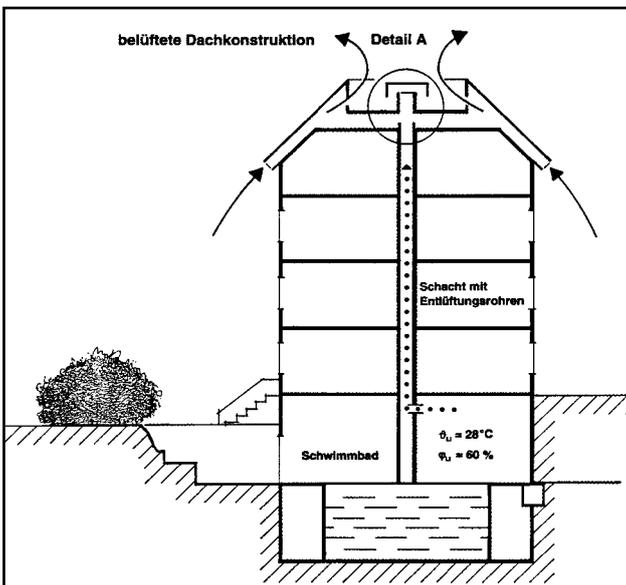
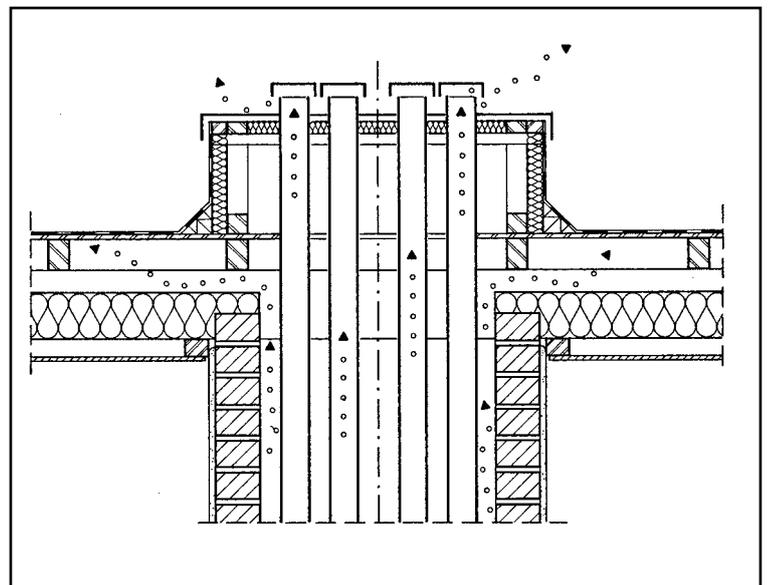
Ursache: Im Kellergeschoss befindet sich ein Schwimmbad (Bild 39.). Die Entlüftungsleitung für das Schwimmbad wurde in einem gemauerten Schacht über Dach geführt. In diesen Schacht mündeten auch die Entlüftungsleitungen der innenliegenden Badezimmer aus den darüber liegenden Wohnungen. Die Abmauerung des Schachtes wurde nicht in einem „geschlossenen Zug“ über Dach geführt, sondern endete im Bereich der Wärmedämmschicht des Daches. Die Einfassung der Lüftungsrohre oberhalb der Dachabdichtung wurde in einer wärmegeprägten Holzleichtbaukonstruktion ausgeführt (Bild 40.).

Bild 40.: Detail „A“ aus Bild 39. Anschluss des gemauerten Lüftungsschachtes (mit innenliegenden Rohren) an das belüftete Dach. Die Schachtabmauerung endete im belüfteten Raum.

Durch diese Ausführung endeten die Hohlräume zwischen den Entlüftungsröhrren und den gemauerten Schachtwandungen nach oben hin offen in den belüfteten Raum oberhalb der Wärmedämmschicht. Da die Einführungen der Entlüftungsöffnungsprofile im Schwimmbad, beziehungsweise in den innenliegenden Bädern der Wohnungen nicht luftdicht an den Putz der Schachtabmauerung eingedichtet waren, gelangte warme und feuchte Innenluft, vor allem Schwimmbadluft in den Schacht und von dort in den belüfteten Raum oberhalb der Wärmedämmschicht.

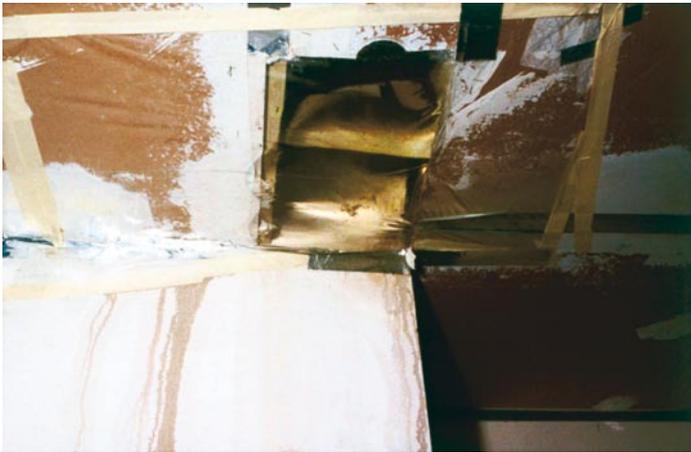
Bild 41.: In einem Nebenraum der Wohnung im Dachgeschoss wurde eine Öffnung in dem Dach vorgenommen und mit einer reißfesten Folie luftdicht verschlossen. Nach 14 Tagen war der „Foliensack“ mit Wasser gefüllt.

Die durchgeführte rechnerische Abschätzung des konvektiven Wasserdampftransportes und die Messungen/Beobachtung ergaben eine sehr gute Übereinstimmung: Der belüftete Raum oberhalb der Wärmedämmschicht war durch den relativ großen Feuchteintrag über den konvektiven Wasserdampftransport innerhalb von etwa 14 Tagen feuchte-

technisch „blockiert“, das heißt, die Holzbauteile des Daches wurden bis zur Fasersättigung aufgefeuchtet und Wasser tropfte in die unteren Schichten des belüfteten Daches und von dort in die Innenräume (Bild 41.).

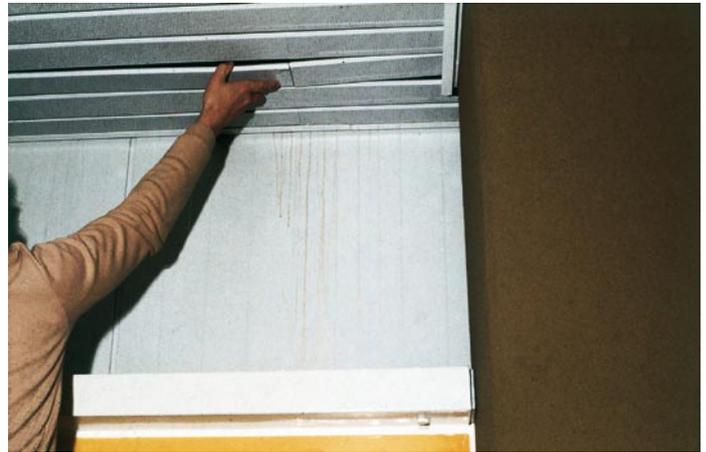
Bild 42.: Büro mit abgehängter Decke. Braun gefärbte Wasserlaufspuren an der Innenseite der Außenwand (Lit. 08).

Infolge des Überdrucks in der Halle gegenüber außen entwich warme und feuchte Innenluft durch die „Kanäle“ in den oben beschriebenen Hohlraum und von dort unterhalb der Attikaabdeckung weiter nach außen. An der kalten Kunststoffolie, bei wolkenlosem nächtlichem Winterhimmel unterkühlt diese Folie sehr deutlich unter Lufttemperatur, so dass hier Tauwasser entstand, das sich im Laufe der Nacht in Eisform ansammeln konnte. Dieses Wasser taute bei Besonnung auf und lief dann nach innen (Bild 42 und 46.).

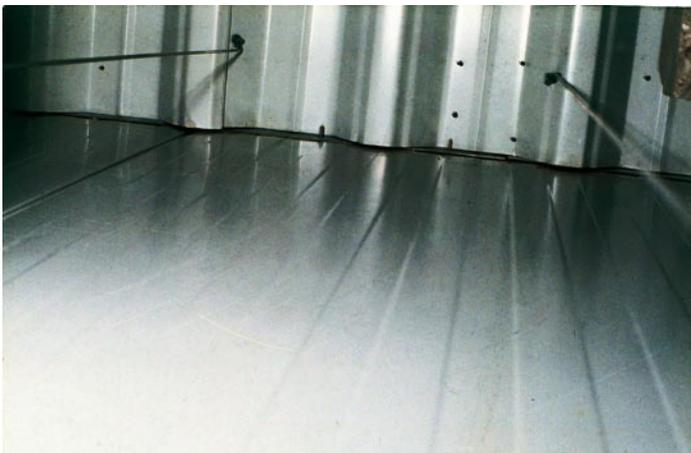
Bild 43.: Unterseite der Trapezbleche im Übergang zur Außenwand. Dort ist eine systembedingte Fuge vorhanden. Diese Fuge war nicht speziell abgedichtet (Lit. 08).

Ursachen: Zwischen den Trapezblechen und der Außenwand war eine „systembedingte“ Fuge vorhanden (Bild 43.). Die Schweißbahn auf den Trapezblechen (Aufgabe: Dampfsperre und luftdichte Schicht) war zwar an die Außenwandelemente im Bereich der Attika herangeführt; sie war jedoch nur stellenweise an die Außenwand „angedichtet“ worden.

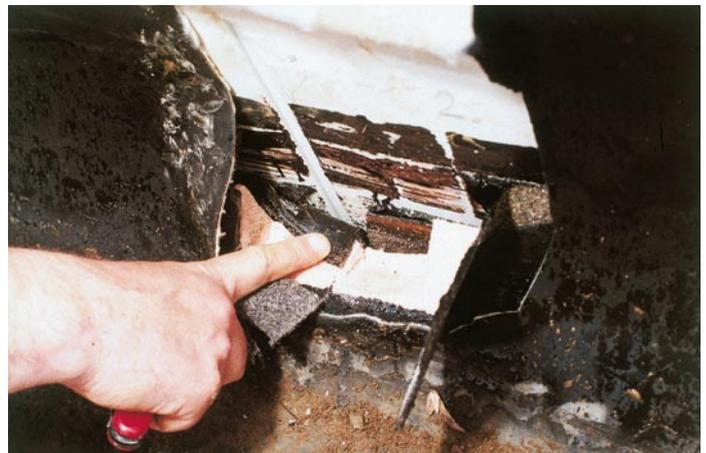
Bild 44.: Öffnung im Bereich der Flachdachabdichtung im Übergang zur Attikaabdichtung (Kunststoffabdichtungsbahn). Hier wurden „Kanäle“ festgestellt, die nach unten führten. Der Finger zeigt auf einen derartigen Kanal (Lit. 08).

Die Außenwandelemente sind im Abstand von etwa 70 cm miteinander kraftschlüssig verbunden. An diesen Orten entstanden kleine, etwa 2 * 2 cm große „Kanäle“ (Bild 44.). Dazu kommt, dass die Oberflächen der Außenwand aus einer Metall/Wärmedämmschicht/Metall-Verbundkonstruktion zur Erzielung einer größeren Steifigkeit nach dem „Korrosierprinzip“ geformt sind, auch hier sind in der Fläche kleine „Kanäle“ vorhanden (Bild 45.). Sie stel-

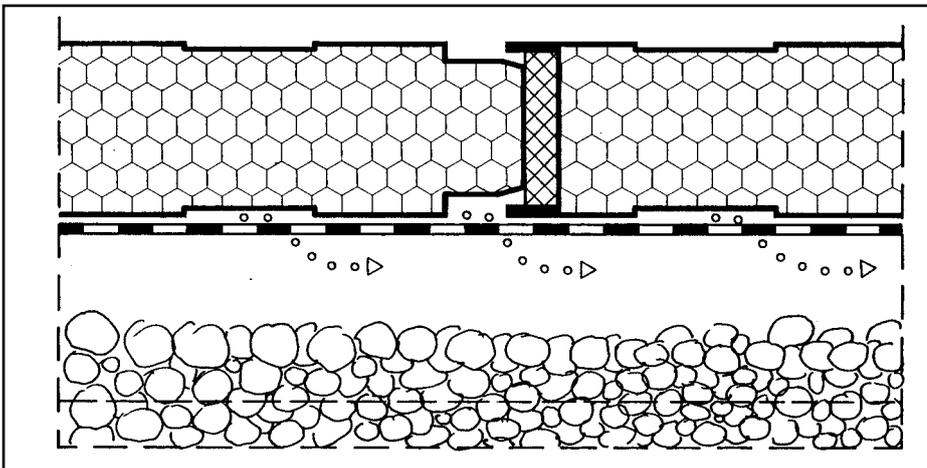
Bild 45.: Querschnitt durch die Attika. Offene Kanäle im Bereich der Elementstöße und der Elementprofilierung mit breiten Fugen (Lit. 08).

len auch eine offene Verbindung zwischen dem Innenraum (Halle, Büro) und dem Hohlraum zwischen dem Keil aus Wärmedämmstoff und der Kunststoff-Dachabdichtungsbahn der Attikaabdichtung dar.

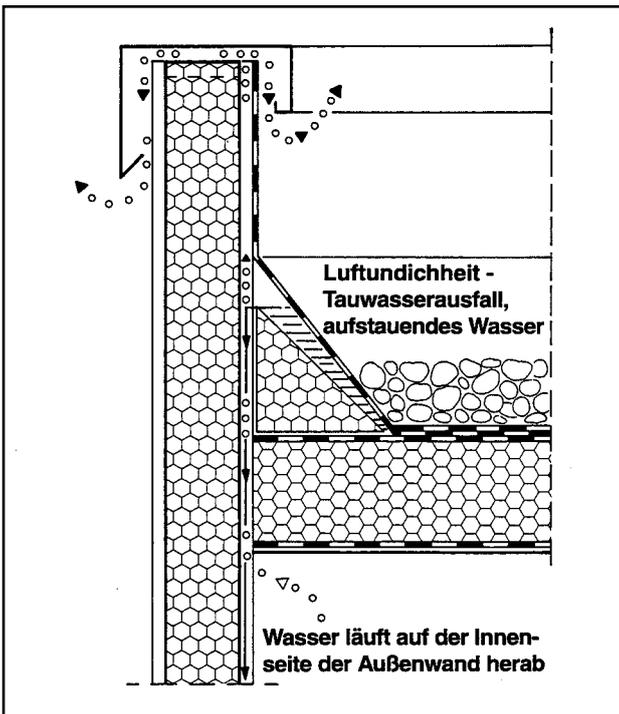
Bild 46.: Darstellung des Weges des konvektiven Wasserdampftransportes durch die offenen Fugen im Anschluss Dach an Außenwand. Tauwasserbildung an der kalten Kunststoffdachabdichtungsbahn. Bei winterlichen Temperaturen entsteht hier Eis, das bei Besonnung auftaut und durch die offenen Fugen nach innen läuft (Lit. 08).

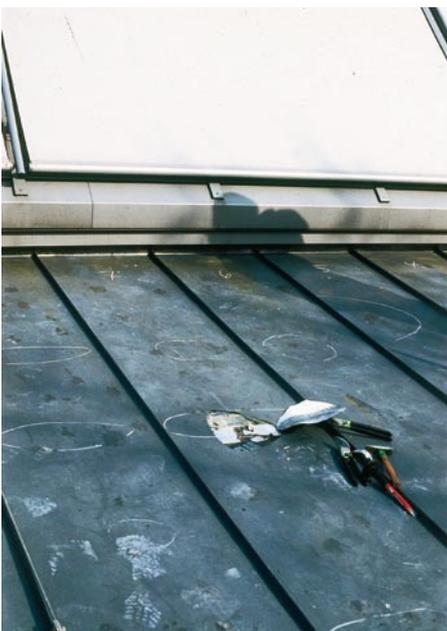
Sachverhalt: Das Dach eines Bürogebäudes wurde als nicht belüftete Konstruktion mit Titanzinkdeckung ausgeführt. Nach relativ kurzer Zeit traten Feuchteschäden im Gebäudeinneren und Korrosionserscheinungen an der Metalldeckung auf, trotz dampfdichter Wärmedämmung aus Schaumglas (Bild 47. und 48.). Wie sind diese Schäden entstanden?

Bild 47.: Anschluss Dachfläche an dreieckförmiges Oberlichtband im First, Korrosion an der Titanzinkdeckung.

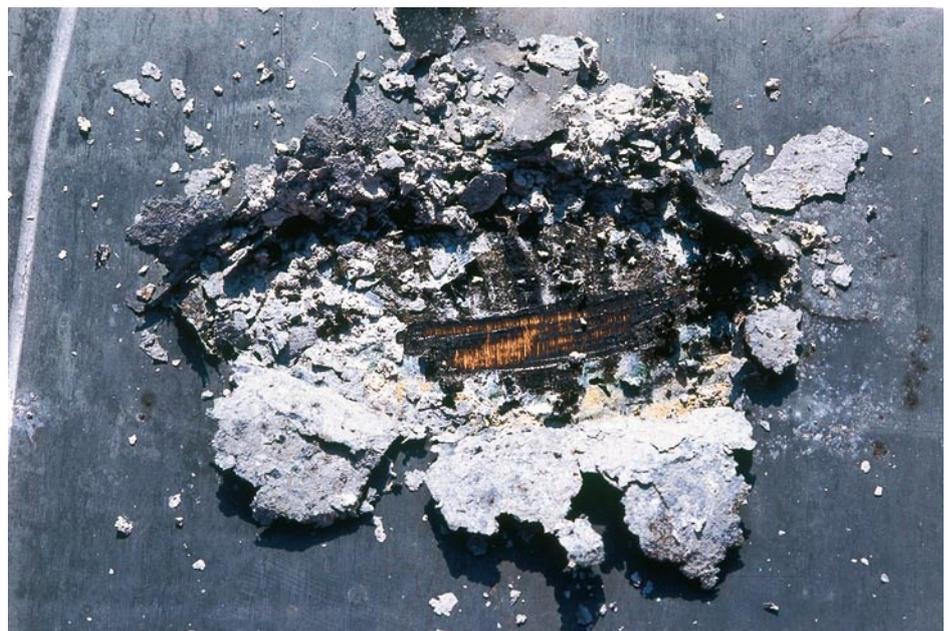
Bild 48.: Korrodierte Titanzinkdeckung im Bereich der in die Schaumglasplatten eingelassenen Holzwerkstoffstreifen.

Auf dem Weg nach draußen gelangte die Luft an kalte Metallteile, es entstand Tauwasser. Dieses Wasser konnte in dem Anschlussbereich hinter die aufgekanteten Schare gelangen (Bild 50.). Es lief auf der Kaschierung der Schaumglasplatten ab und gelangte dann zu den in die Schaumglasplatten eingelassenen streifenförmigen Holzwerkstoffplatten (Befestigungspunkte für die Hafte). Dort wurde es „gespeichert“ und führte dann bei Besonnung zu der unterseitigen Korrosion des Titanzinks (Bild 48.).

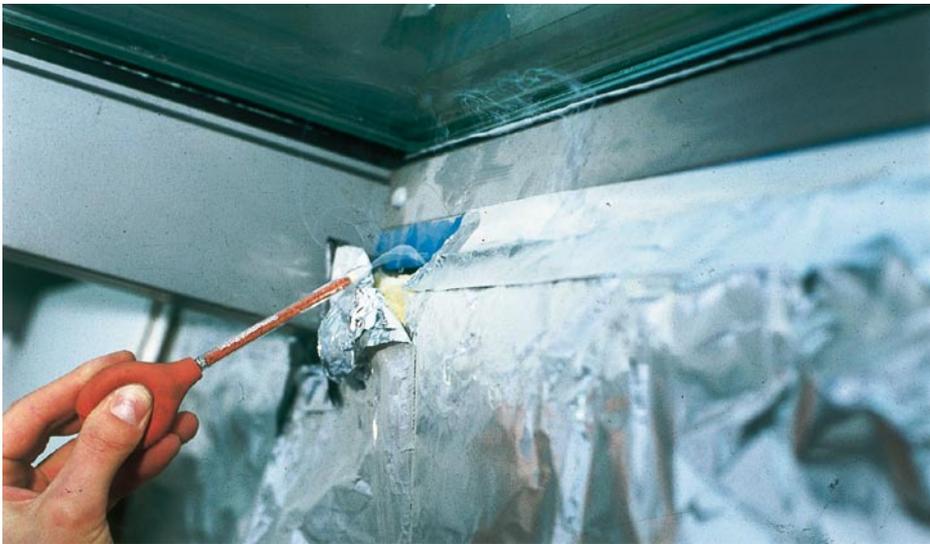
Bild 49.: Innerer Anschluss des Glasdaches an das geneigte Dach mit Titanzinkdeckung. Die innere Bekleidung wurde teilweise entfernt. Im Bereich der Tragelemente des Glasdaches hat sich die angeklebte Dampfsperre/luftdichte Schicht abgelöst. Der freigesetzte Rauch zeigt deutlich die Luftströmung in den Anschlussbereich Lichtband im First an den Aufkantungsbereich der Titanzinkdeckung, an den kalten Metallteilen entstand Tauwasser.

Glasdachkonstruktion/Metalldach Undichtheiten festgestellt. Hier strömte warme und feuchte Innenluft in das Innere der Konstruktion (Bild 49.).

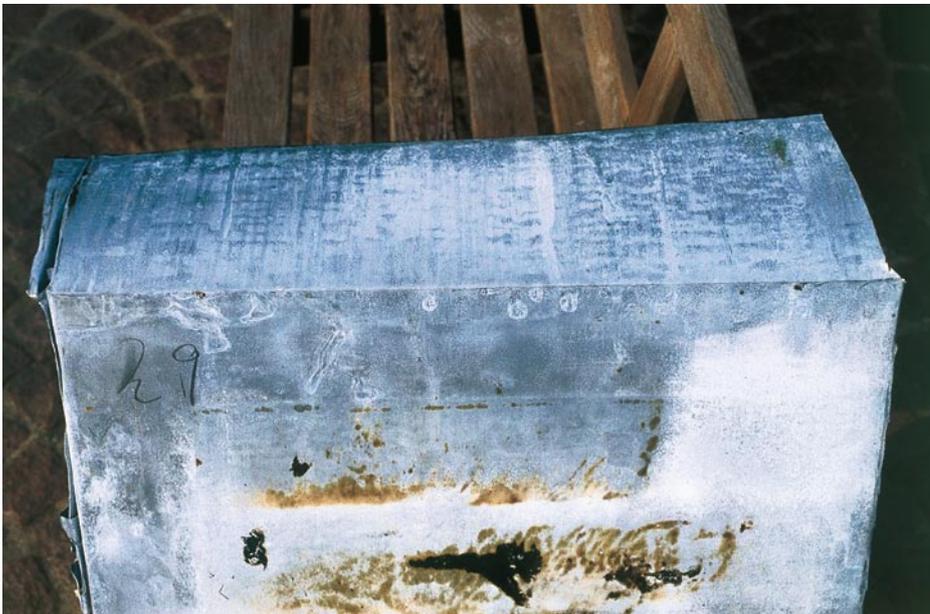
Bild 50.: Im Bereich der Aufkantung ist das Tauwasser hinter die Zinkschar gelaufen, es sind deutlich Laufspuren von Wasser zu erkennen. Das Tauwasser gelangte dann in die Holzwerkstoffstreifen in den Schaumglasplatten.
