Spenglerarbeiten und Ornamente wie vor 100 Jahren

Restaurierung eines Zeugen vergangener Handwerkskunst

Pierre Muller*

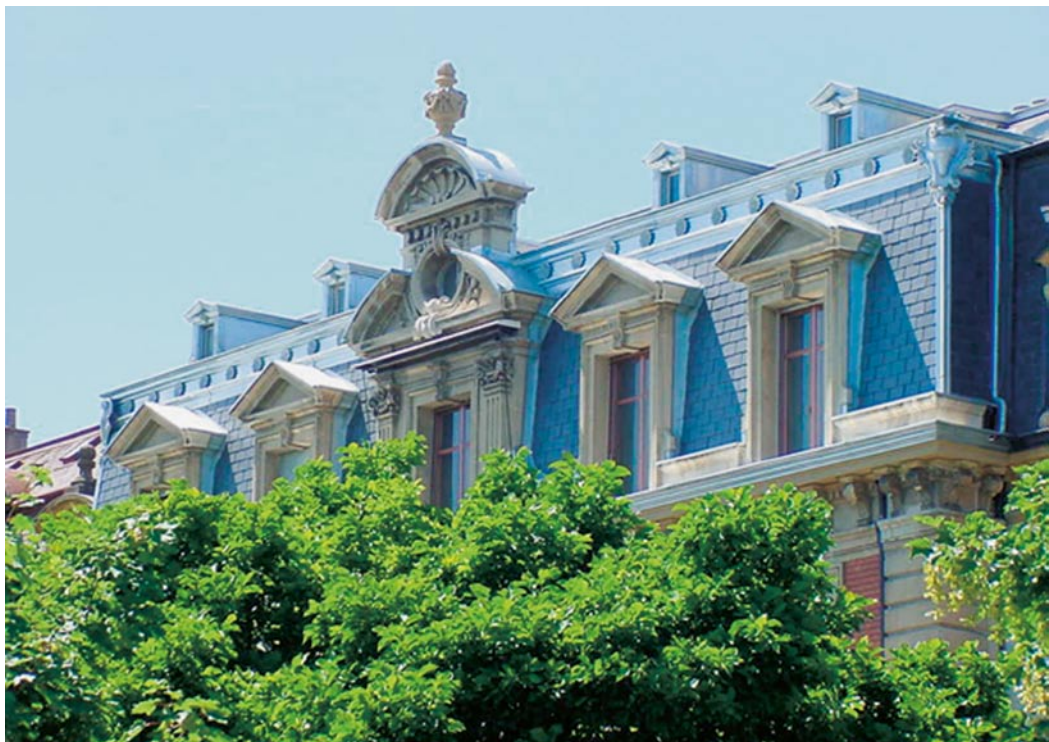
Das Mansarddach vor und nach der Restaurierung.

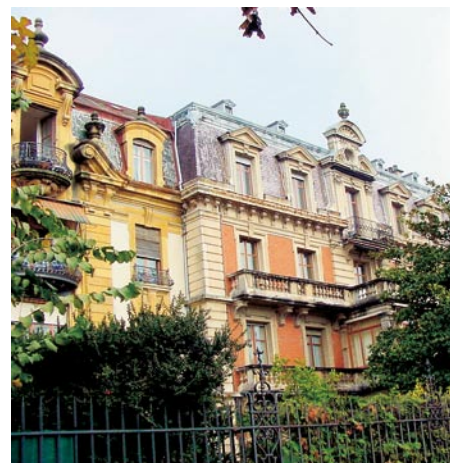
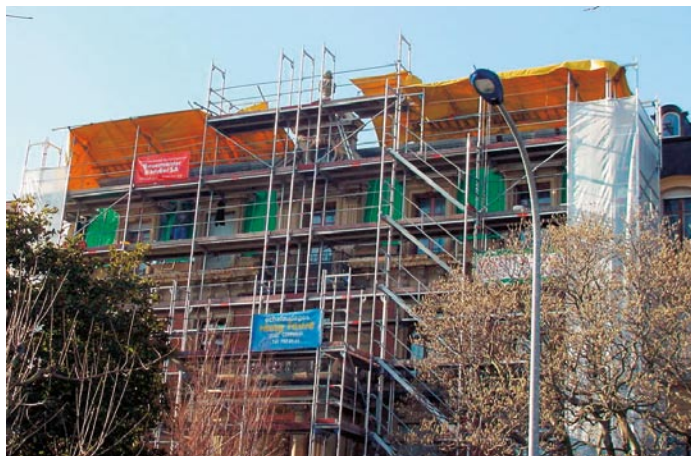
Mit Zink und verbleitem Stahl war das Mansarddach dieses 1898 errichteten, prachtvollen Gebäudes gedeckt. Nach über 100 Jahren zeigte es Witterungsschäden, Korrosion, offene Nähte, defekte Anschlüsse an den Naturstein. Darüber hinaus fehlten Ornamente und Schieferplatten. Die Natursteinoberflächen waren durch verrostete Sima-Profile unschön verfärbt.

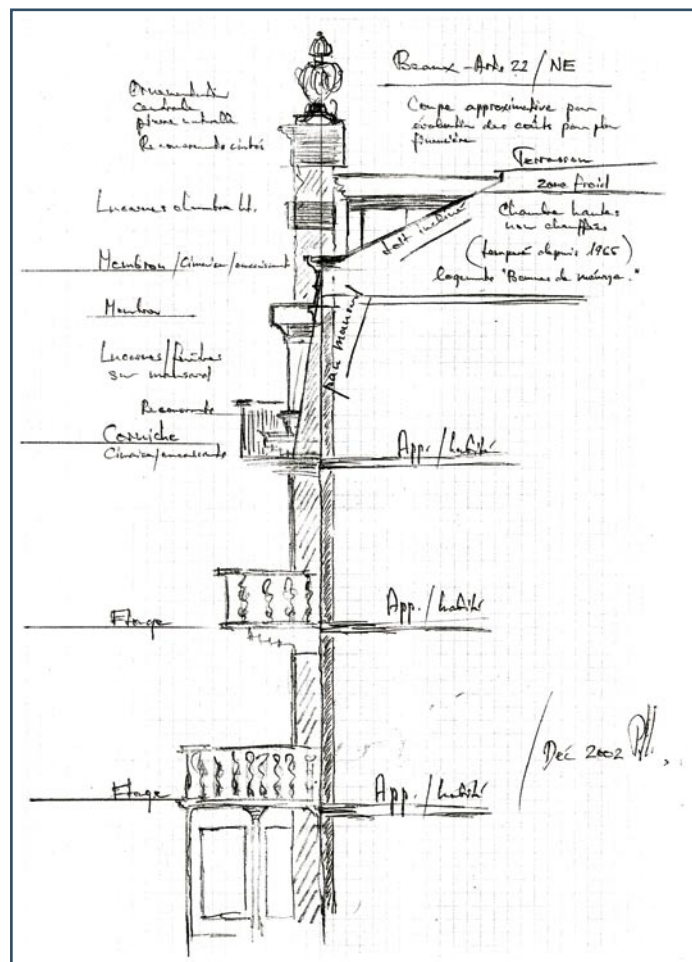
Schnitt durch die zuvor gezeigte Südfassade.

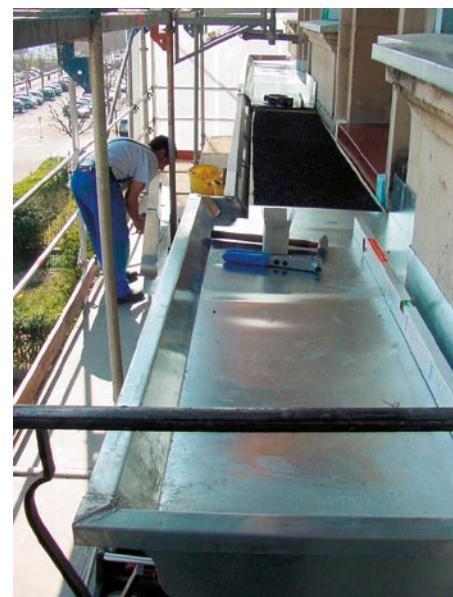
Gesimsrinne und -abdeckung mit strukturierter Trennlage.

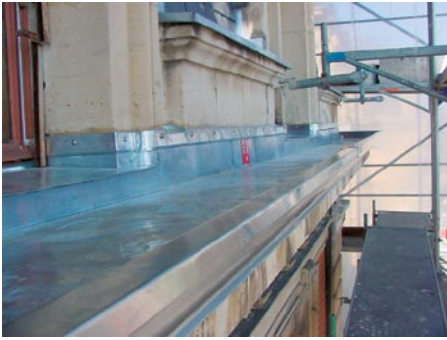
Die in der Werkstatt angefertigten Fensterbankabdeckungen passten wie ein Handschuh.

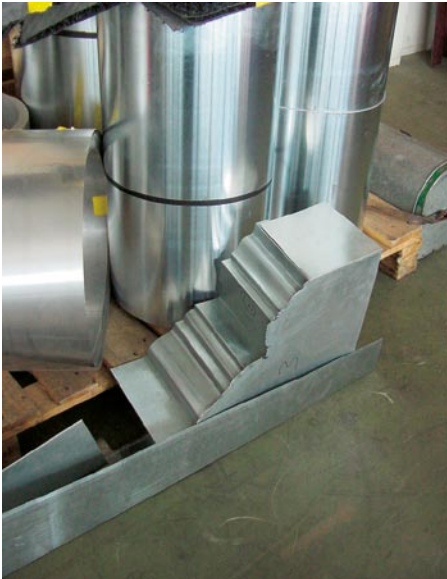
Das gilt auch für die seitlichen Anschluss Elemente im oberen Bereich der Lukarnen ...

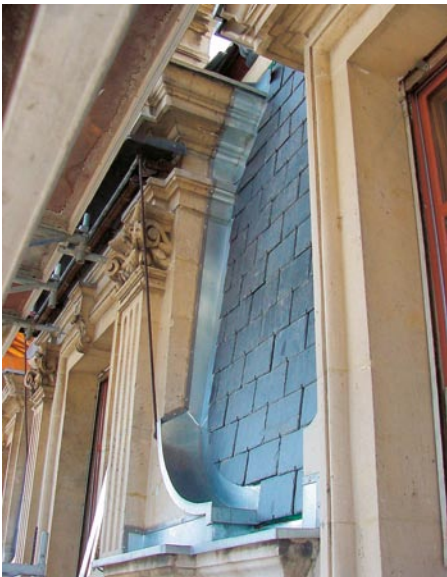
... und für die Winkelbleche mit geschweifter Abdeckung als Anschluss zwischen Dachfläche und Naturstein im unteren Bereich.

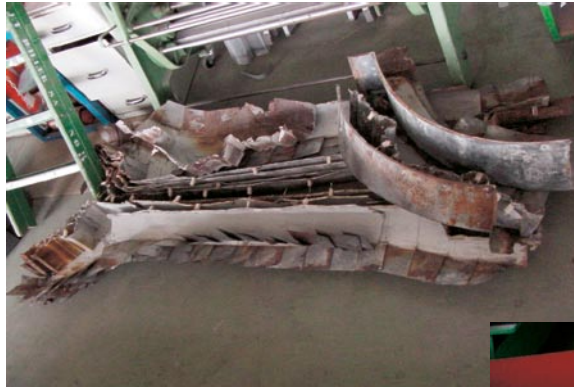
Alte Anschlussbleche wurden sorgfältig demontiert und durchnummeriert.

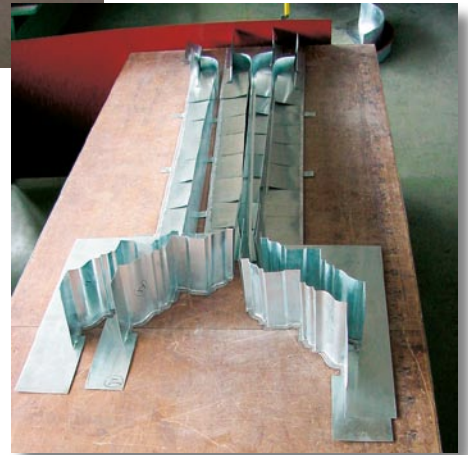
Danach wurden sie in der Werkstatt neu angefertigt. Die Steinmetze arbeiteten vor 100 Jahren mit einer Toleranz von ± 5 mm, was dem Spengler die Arbeit nicht gerade erleichtert hat.

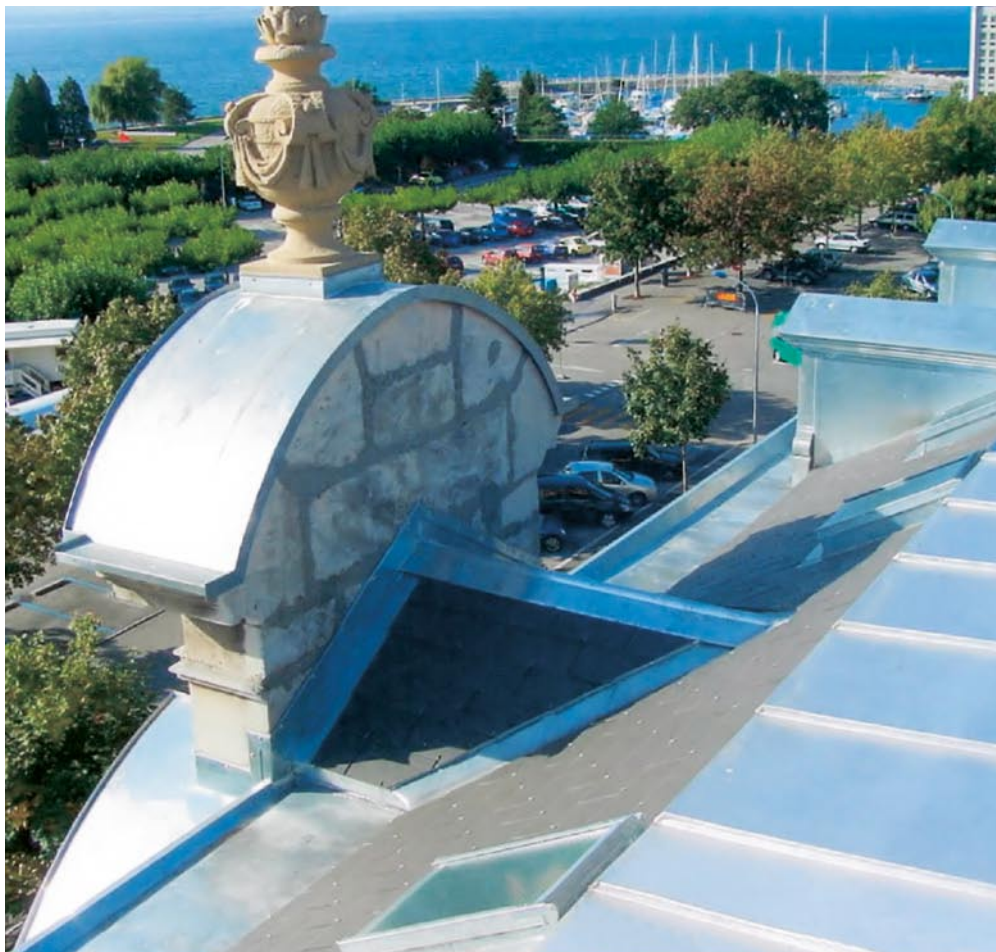
Dieses Bild gestattet einen Blick von der Terasse auf den Neuenburger See, die Rückseite einer Lukarne (geschoss hoher Dacherker in der Hausflucht), die Gesimsrinne, zwei Dachgauben, in das Schieferdach integrierte Dachflächenfenster und das zinkgedeckte Mansarddach.

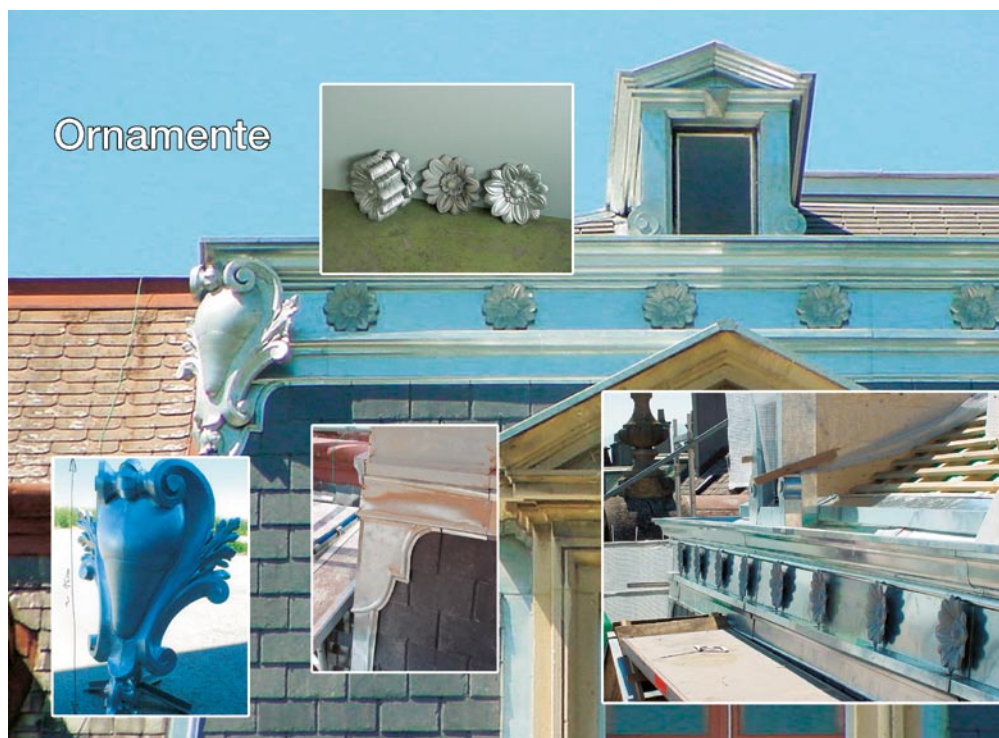
Einige der detailgetreu neu gefertigten Ornamente. Nun sind sie wieder so schön wie vor über 100 Jahren.
