ICC Haifa: Am falschen Platz gespart

„Schwangere Auster“ oder „gestrandetes Ufo“ mit abgehobenem Stehfalzdach

Jürgen Kaupp*

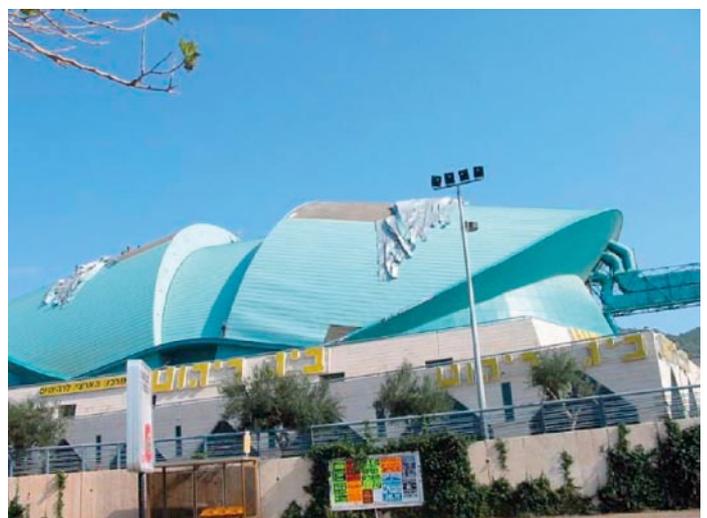
Die Situation zog sich bis Ende 2003 hin, als ein Sturm das gesamte Aluminiumdach des israelischen Vorzeigebauwerkes aus den Haften riss und ein Teil des Metalldaches über den voll belegten Parkplatz auf eine nahe gelegene Freifläche flog. Ein Teil der Stehfalzscharen wedelten im Sturmwind hin und her und schlugen mit voller Wucht immer wieder auf die 120 mm dicken Gasbetonplatten auf (Bild 2.). Zum Zeitpunkt des Ereignisses war die Haupthalle mit ca. 2000 Menschen voll belegt. Durch eine groß angelegte Evakuierungsaktion wurden die Besucher der Großveranstaltung durch die Untergeschosse sicher ins Freie geleitet und das Gebäude vorsorglich aus Sicherheitsgründen sofort gesperrt.

Bild 2.: Durch mangelndes Know-how und Sparmaßnahmen, im Zusammenspiel mit kräftigen Winden, entstehen solche Schäden.

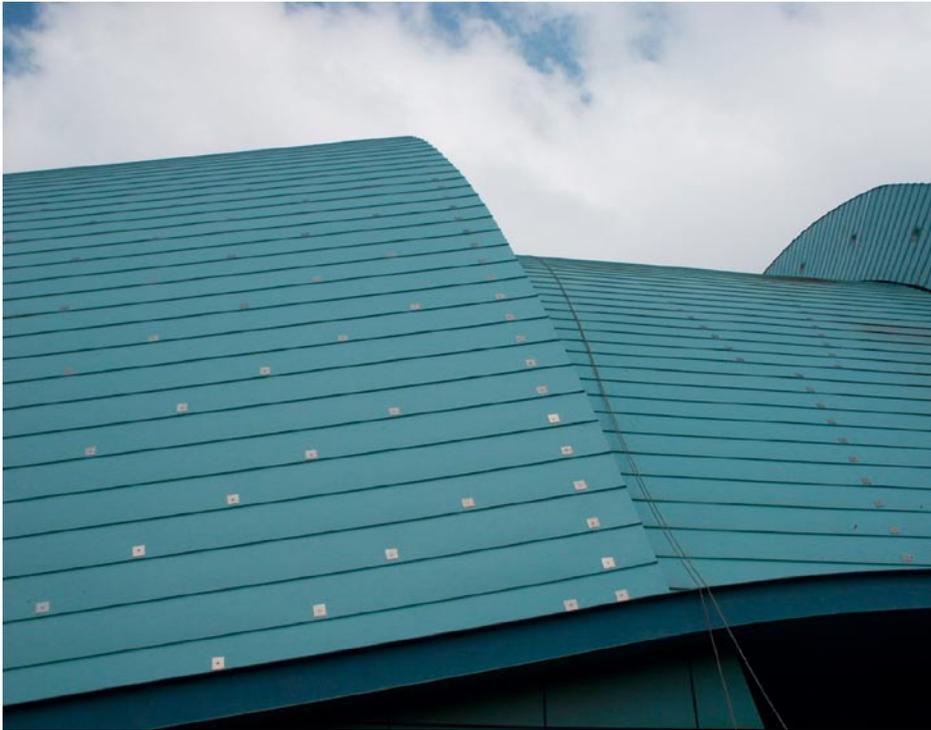
Bild 3.: Provisorische Sicherung der Dachdeckung durch Sonderbefestigungen ...

Die noch lose auf dem Dach liegenden Metallscharen wurden in den darauf folgenden Tagen unter Verwendung von Spezialdübeln mit Stahlplatten sowie Zurrgurten provisorisch gesichert (Bild 3. und 4.). Nun erinnerte man sich in Israel wieder an die Spezialisten aus Germany, die man doch vor sechs Jahren so ungeachtet links liegen gelassen hatte und selbst einbaute, was gerade vorhanden war beziehungsweise was am kostengünstigsten schien.

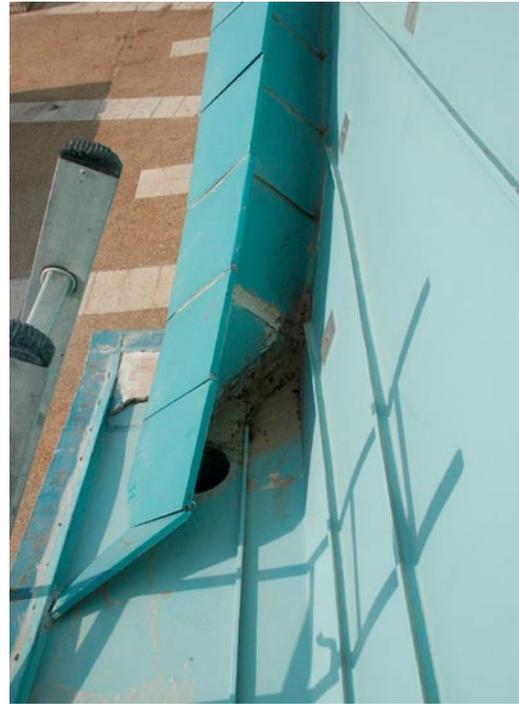
Bild 5.: Ein Einlaufstutzen, der bitte so gut sein sollte, das Regenwasser von 1200 m² Dachfläche aufzunehmen.

Bei einer Betrachtungsweise, entgegen dem Wasserlauf, stellte sich mir folgendes Bild dar: Der Einlaufstutzen, welcher $\frac{1}{4}$ des gesamten anfallenden Regenwassers von der 1200 m² großen Teildachfläche aufnehmen sollte, war zu gering dimensioniert. Außerdem war er auch äußerst unfachmännisch und auf abenteuerli-

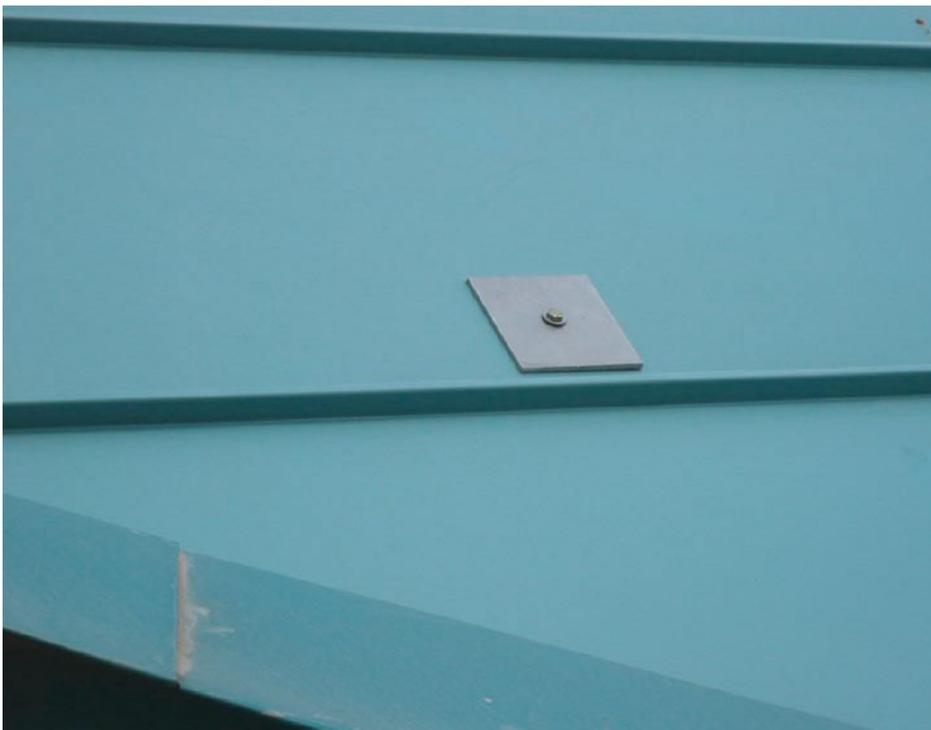
Bild 4.: ... mit Spezialdübeln, Schrauben und Stahlplatten zum Jahresende 2003.

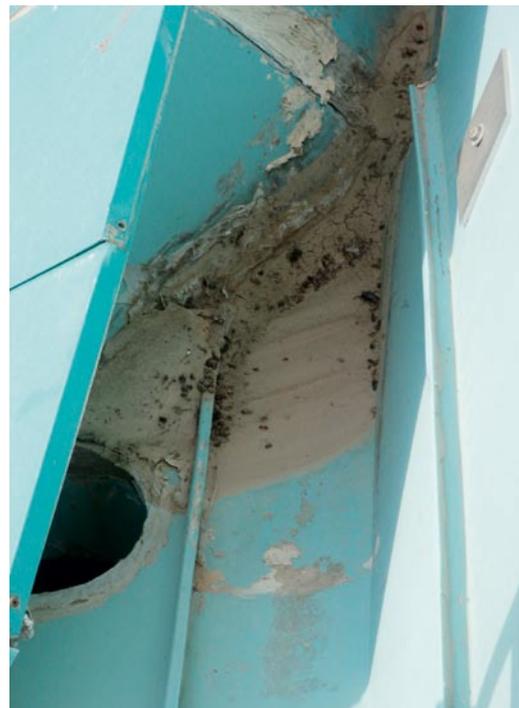
Bild 6.: An Dichtungsmitteln wurde nicht gespart.

che Weise eingearbeitet (Bild 5. und 6.). Die Kehlausbildung, welche die vorgenannte Wassermenge zum Ablaufstutzen leiten sollte, war aus einzelnen V-förmigen Segmenten zusammengenietet und anschließend mit einem Dichtmittel aus der Tube unfachmännisch abgedichtet. Einlaufbleche als Übergang von der Dach-

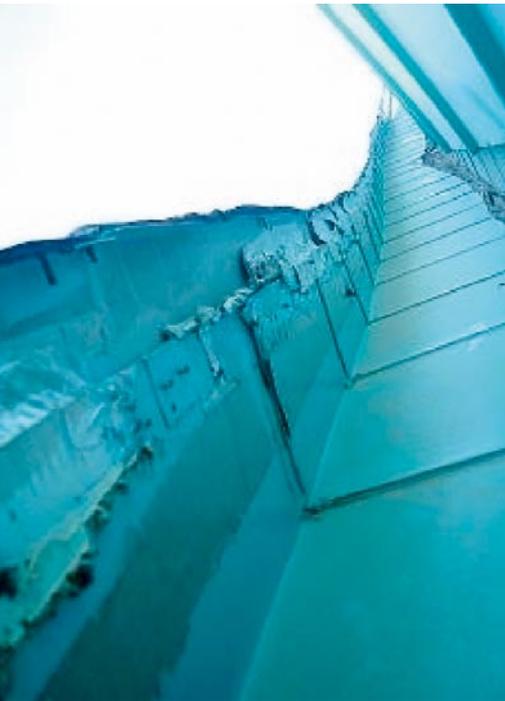
Bild 7:
Kehlensausbildung der besonderen Art.

fläche beziehungsweise von der äußeren Abdeckung zur Kehlrinne waren überhaupt nicht vorhanden. Das obere Ende der Rinne zum Dach hin war lediglich um 3 cm und 90° nach innen gebogen, um die 8 m bis zu 33,75 m langen Scharen einzuhängen (Bild 7). Übergänge am Mittelteil zur aufgehenden Fassade sprechen für sich selbst. Hier wurden lediglich die waagrecht verlegten Scharen an die aufgehende Wand geführt und dort mehr oder weniger passgenau abgeschnitten (Bild 7. und 8.). Die schwarze Klebefolie wurde bei einem der vielen Versuche, das Dach abzudichten, nachträglich aufgeklebt, brachte aber auch keinen Erfolg. Geht oder klettert man, da kein Gerüst vorhanden ist, den Mitteltrakt nach oben, wird die Verlegung nicht gerade ansehnlicher oder technisch besser. Oben angekommen, steht man auf einem konstruktionsbedingt nach innen gewölbten „0°-Dach“, das sich bei Regen etwa 4 bis 5 cm hoch füllt. Da die Falze nur 24 mm hoch sind, braucht man wohl nicht zu schildern, was sich bei Regen im Inneren des 24 m hohen Gebäudes abspielt.

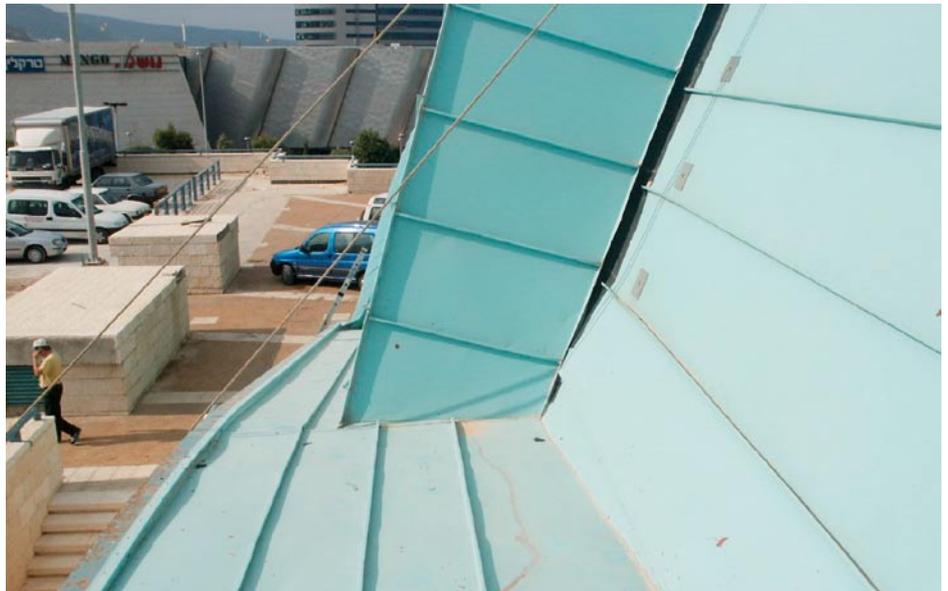
Bild 8: Abenteuerliche Anschlüsse am Übergang Dach/Fassade.

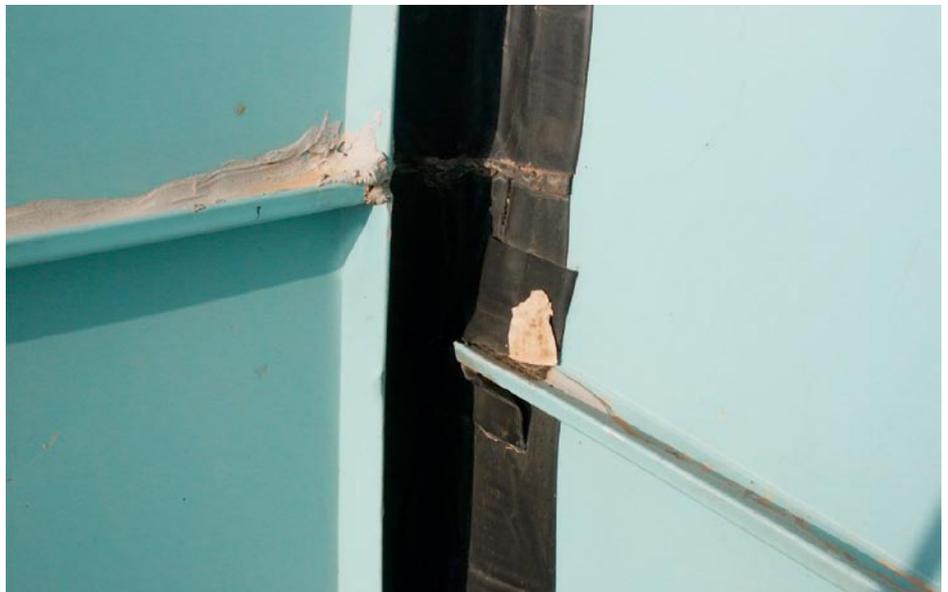
Bild 9: An Phantasie zur Abdichtung fehlt es nicht.

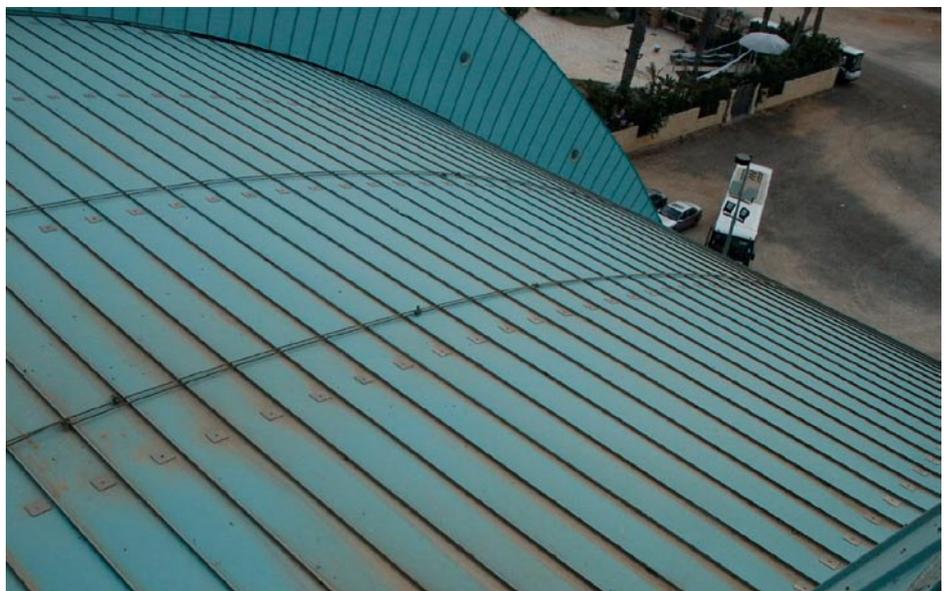
Im übrigen sind die aufgehenden Wandanschlüsse in diesem Bereich bei 14,5 m Scharenlänge auch nicht anders ausgebildet als im Traufbereich des Mittelteiles, von Dehnungsproblemen ganz zu schweigen (Bild 9.). Ein Foto der eingedichteten Gebäudestrahler lässt die Herzen der Abdichtungsmittelhersteller höher schlagen (Bild 10.). Hierbei sei

Bild 10: 14,5 m lange Scharen ohne jede Ausdehnungsmöglichkeit.

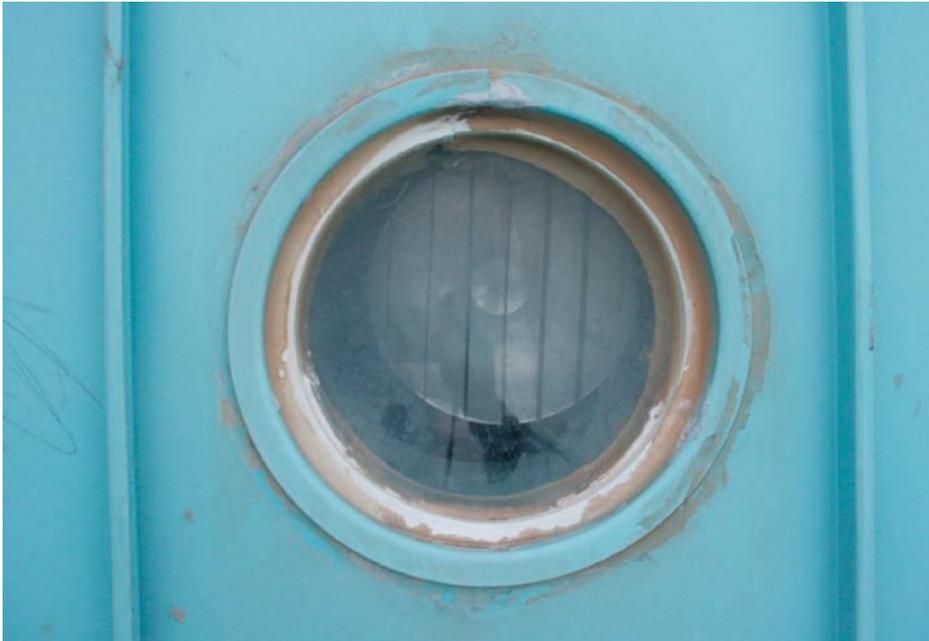
Bild 11:
Bei derartigen Anschlüssen sollte man einen
Wartungsvertrag abschließen.

Über die Anschlüsse an den beiden Lüftungsschächten bedarf es wohl, auch für ein ungeschultes Auge, keiner weiteren Worte (Bild 11. und 12.). Bei den Fassadenflächen handelt es sich ebenso wie bei den Dachflächen um Alcan-Farbaluminium mit 1,0 mm Dicke in der Sonderfarbe Pastelltürkismetalllic. Auffallend an den sternförmig angebrachten Fassadenscharen war, dass der obere und untere

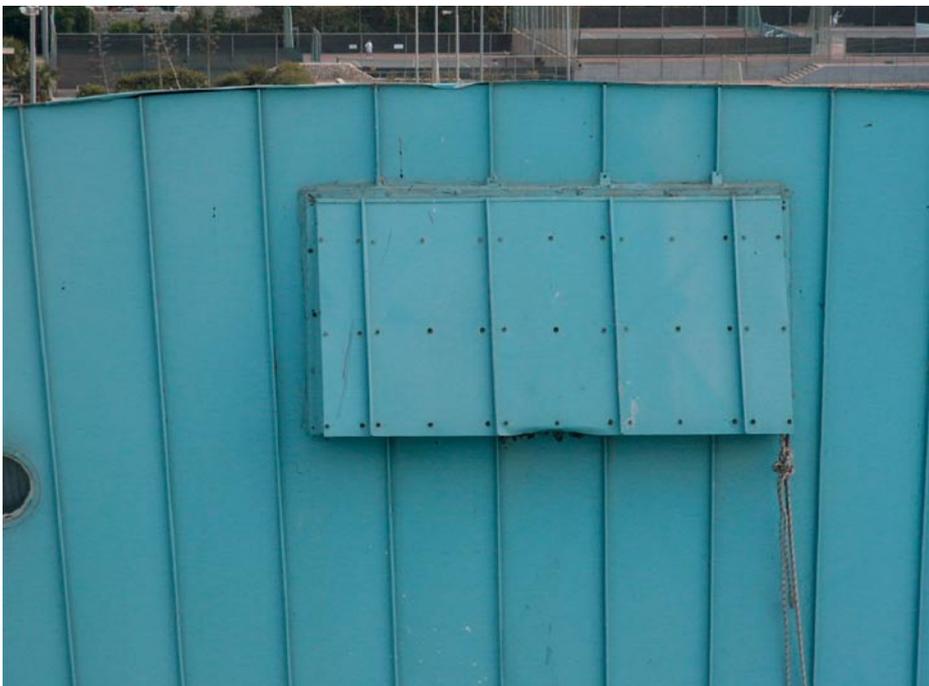
Bild 12:
Lüftungsschächte in 24 m Höhe ...

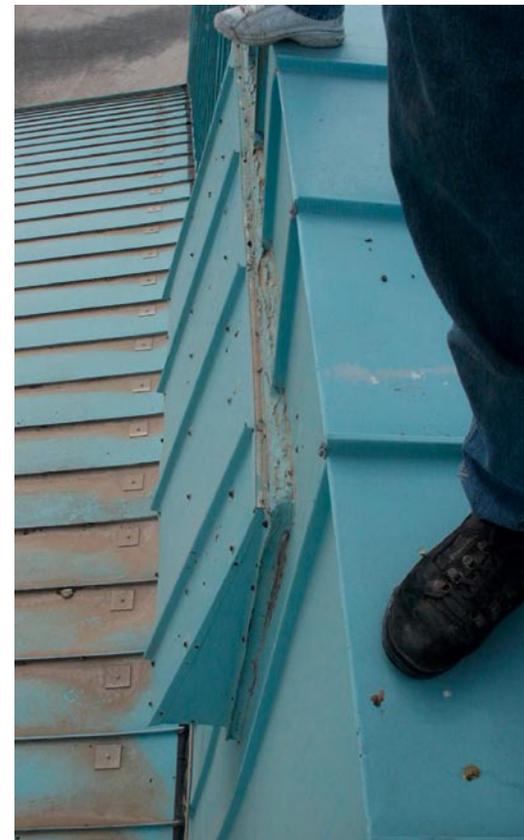
Bild 13:
... eingearbeitet in die Fassadenfläche.

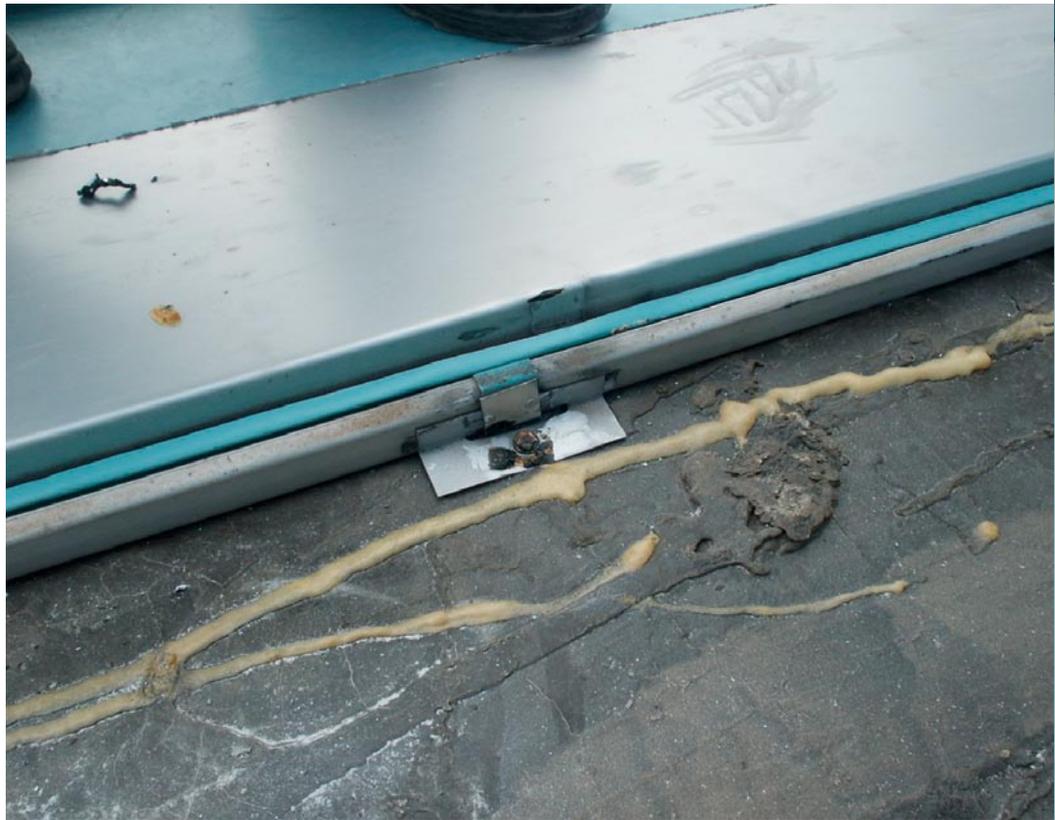
Bild 15.:
Festhafte zwischen den Schiebehafte.

Die Befestigung auf den 120 mm dicken Gasbetonplatten war mit je einem Ytong-Nagel in der Mitte der Hafte „sichergestellt“. Auf der gesamten Länge von Traufe bis First war die Schiebe- und Fixpunkt-haften-Einteilung durchweg gleich angeordnet – kaum zu glauben, aber wahr, immer im Wechsel, ein Schiebehafte wie beschrieben, dann ein Festhafte und so weiter.

Somit zählte ich in einer Schar, die ein Achsmaß von 520 mm aufwies, auf der vorgenannten Gesamtlänge 45 Schiebehafte und ebenso viele Festhafte (Bild 15.). Fast ironisch klingt es da wohl, wenn hier noch eine andere Tatsache erwähnt wird. Die Verarbeiter hatten sich wohl daran erinnert, dass der schwäbische

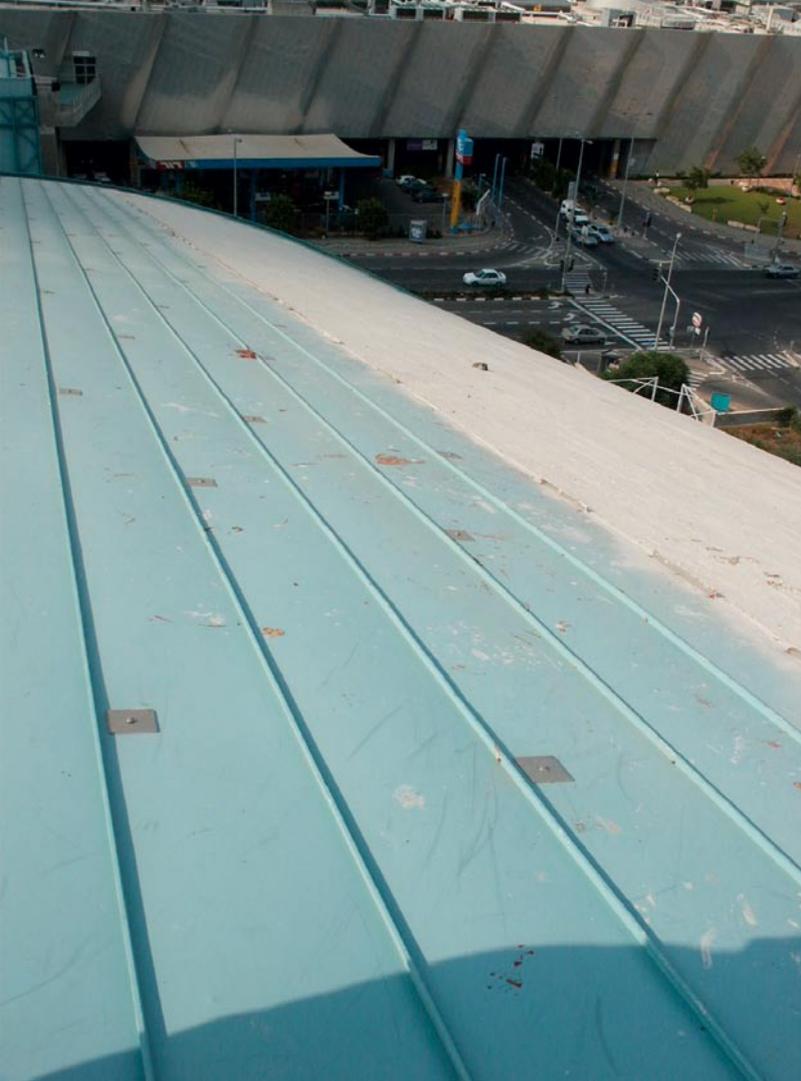
Klempner bei der Vorplanung erwähnt hatte, man solle die Schraubenköpfe für die Hafte doch mit einem Stück Blech abdecken. Die Ausführung fiel auch hier sehr sparsam aus, das Schraubenabdeckblech – besser gesagt die Nagelabdeckfolie – wurde mit einem selbstklebenden Aluminiumband, wie es bei uns im Isolier-

Bild 16:
34 m lange Scharen,
befestigt im Wechsel
von Fest- und Schie-
behaften.

rungsbau verwendet wird, sichergestellt (Bild 16.). Vor lauter Verwunderung über die Hafte und deren Befestigung hatte ich fast übersehen, dass manche Nägel direkt in einer Plattenfuge verlegt waren, so dass der Auszugswert dieses Befestigungsmittels gleich Null war.

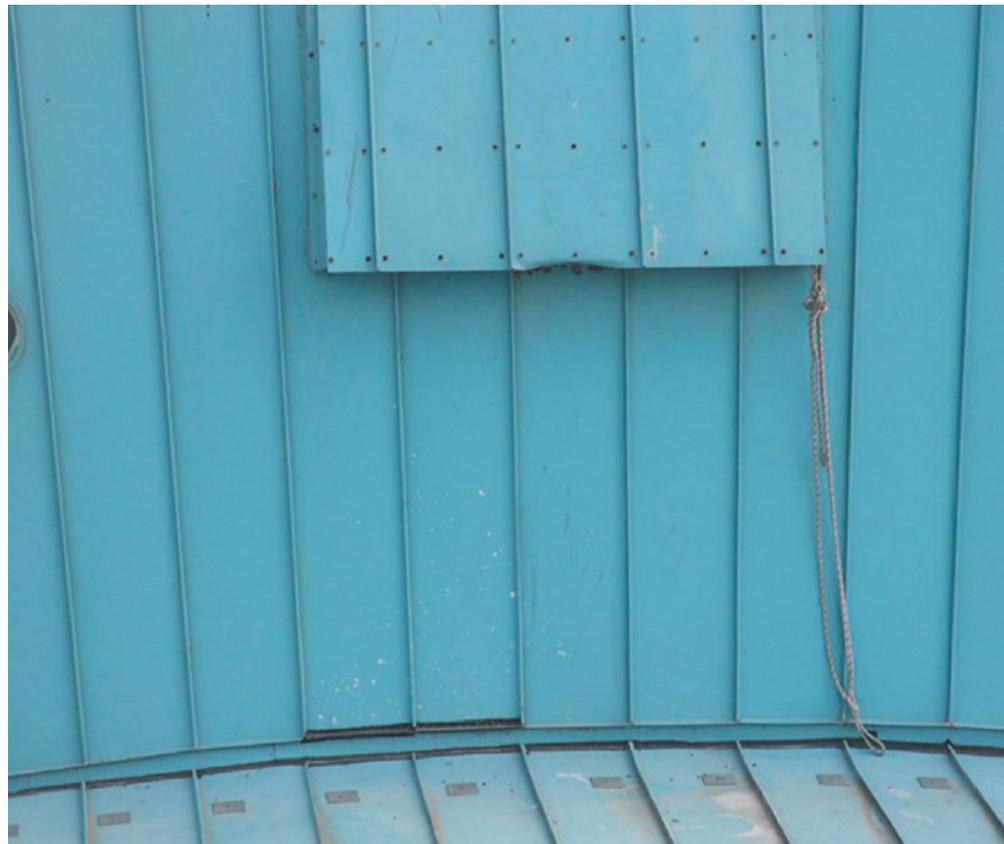
Dem aufmerksamen Betrachter der vorangegangenen Bilder ist vermutlich aufgefallen, dass die Scharen vom Scheitelpunkt aus beidseitig steil nach unten auf den flachgeneigten, vorspringenden Traufbereich stoßen, und dieser Bereich ist ebenfalls in Winkelstehfalztechnik gedeckt (Bild 17.)! Diese Eindeckungsvariante stellte auf jeden Fall sicher, dass die ankommende Niederschlagsmenge durch den Winkelstehfalz, zwischen der Unterkonstruktion hindurch, in das Gebäude gelangte. Wer hier vermutet, dass dies nur an den beiden geneigten Außenseiten die Verletechnik darstellt, der irrt sich. Falsche Verlegerichtung und falsch gewählte Falzausbildung (Winkelstehfalz anstatt Doppelstehfalz) waren auch die Verlegeart im Mitteltrakt. Wenig Erfolg hatte in diesem Zusammenhang eine im ersten Jahr nach Fertigstellung eingeleitete Instandsetzungsmaßnahme.

Bild 17.: Winkelfalzverlegung im 0°-Dachbereich.
