Die „Kappel“ strahlt in neuem Glanz

Gelungene Sanierung einer barocken Wallfahrtskirche in der Oberpfalz

Josef Peter Münch*

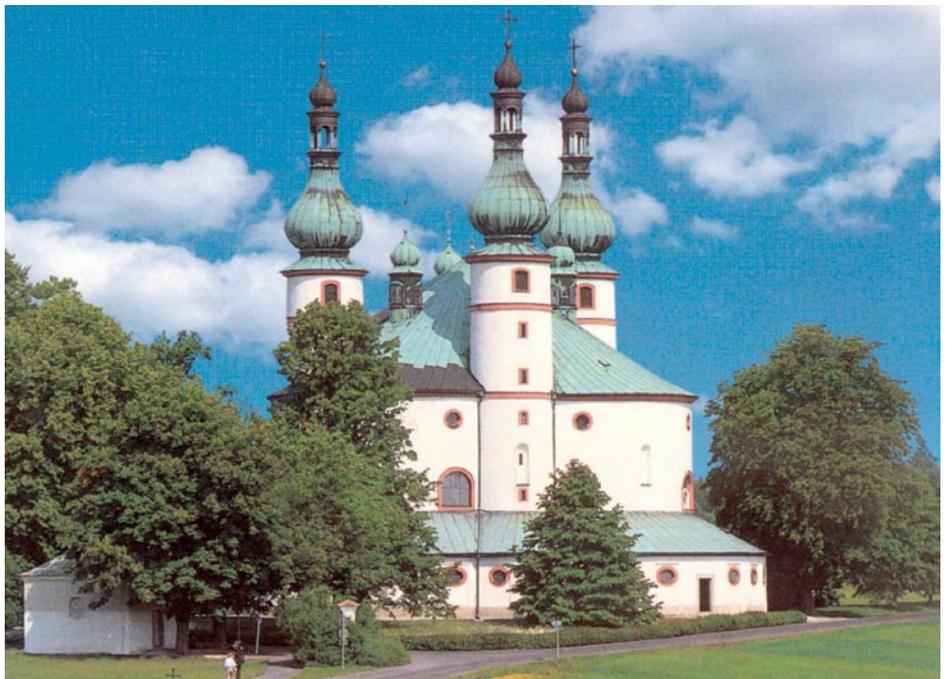
Die Wallfahrtskirche vor der Sanierung: Wind und Wetter hatten der Kappel im Laufe der Jahre ordentlich zugesetzt.

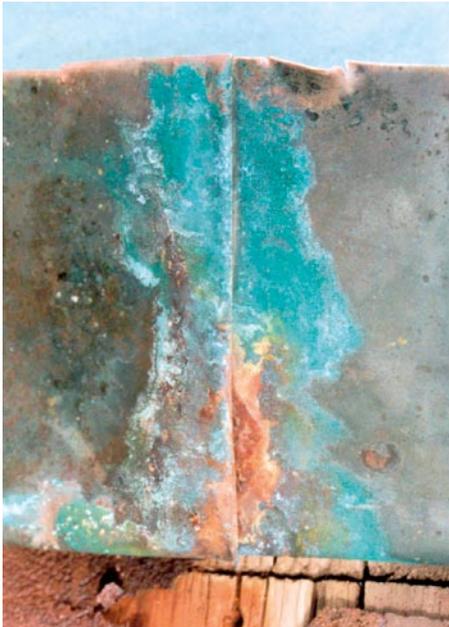
An diesem stark oxidierten Eisenblech saß früher einmal ein Eisenhaft.

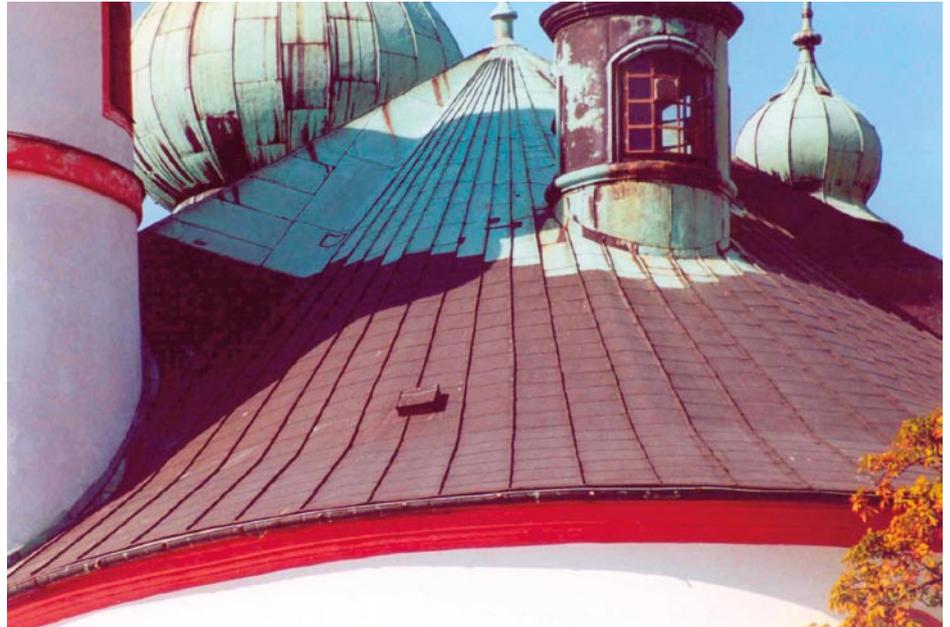
Ein Sturmschaden wurde 1984 zwar repariert, wie man an den unterschiedlichen Oxidationsstufen sehen kann. Doch den Bauschutt hatte man damals einfach im Dachstuhl liegen lassen, was zu weiteren Bauschäden führte. Von manchen Konstruktionshölzern waren nach dem Freiräumen nur noch verfaulte Reste übrig.

dringende Feuchtigkeit in den Steinresten und dem herumliegenden Kalkmörtel regelrecht gespeichert. Da der Schutt zudem die Lüftungsöffnungen versperrte, konnte der Traufbereich nicht mehr austrocknen. Traufhölzer- und Schalungsbretter wurden morsch. Als die bayerische Landesregierung schließlich im Juli 2003 rund 300 000 Euro für die Instandsetzung bewilligte, war die Kappel mittlerweile in einem recht jammervollen Zustand.

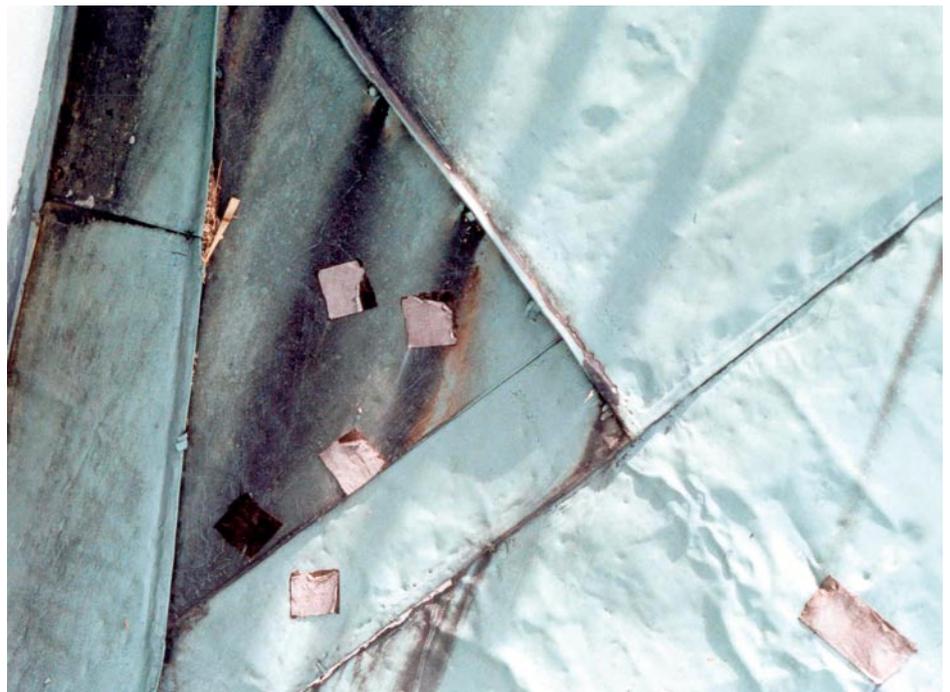
Risse, die durch Spannung entstanden waren, sind in dieser Kehle notdürftig mit Flickern repariert worden.

Um den Dachstuhl und die Türme neu aufzubauen, verwendeten die damaligen Handwerker fast ausschließlich frisch geschlagenes Holz mit recht hohem Feuchtigkeitsgehalt. Im Laufe der folgenden Jahre und Jahrzehnte trocknete das Holz der Konstruktion langsam aus und schrumpfte. Es kam zu Spannungen und schließlich zu Rissen in der Eindeckung.

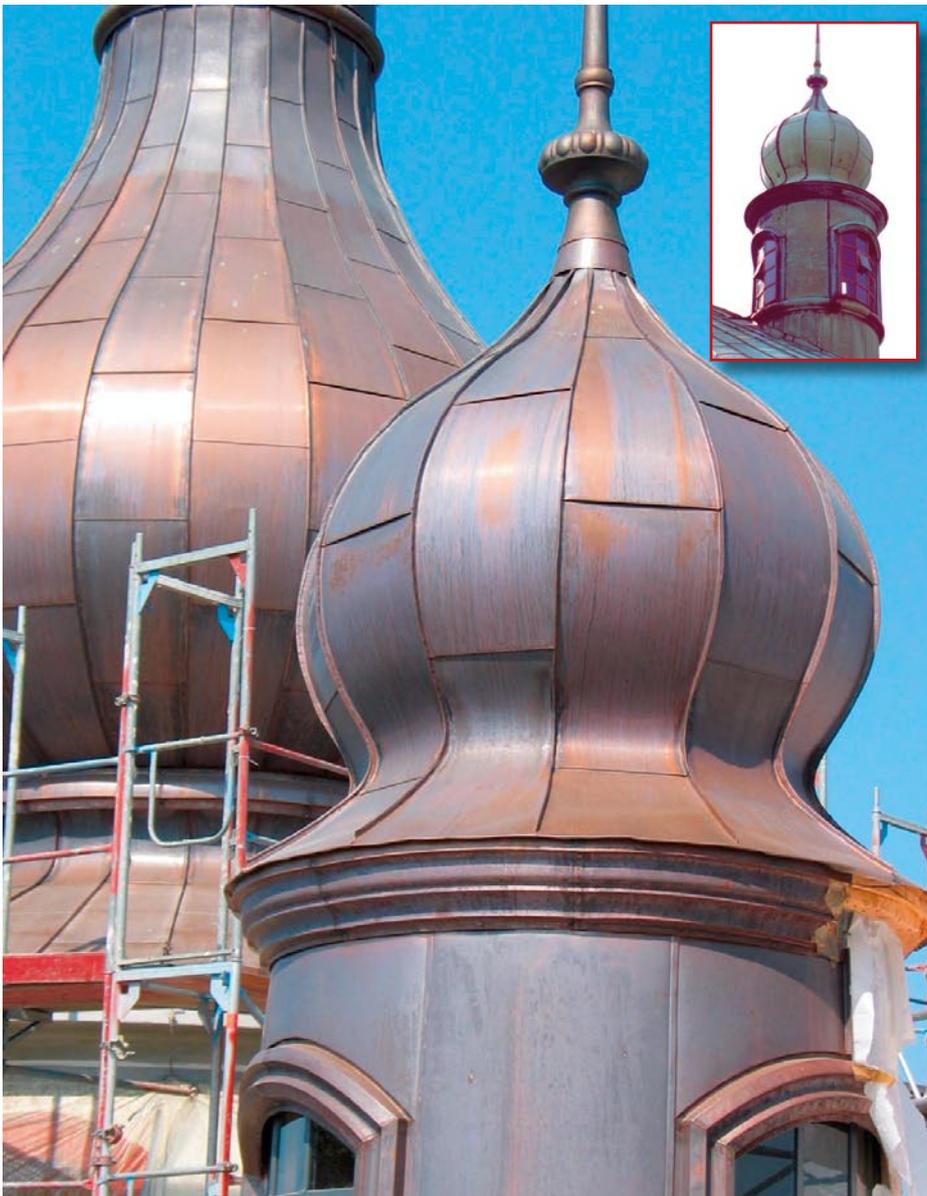
Einer der kleinen Türme vor und nach der Restaurierung.

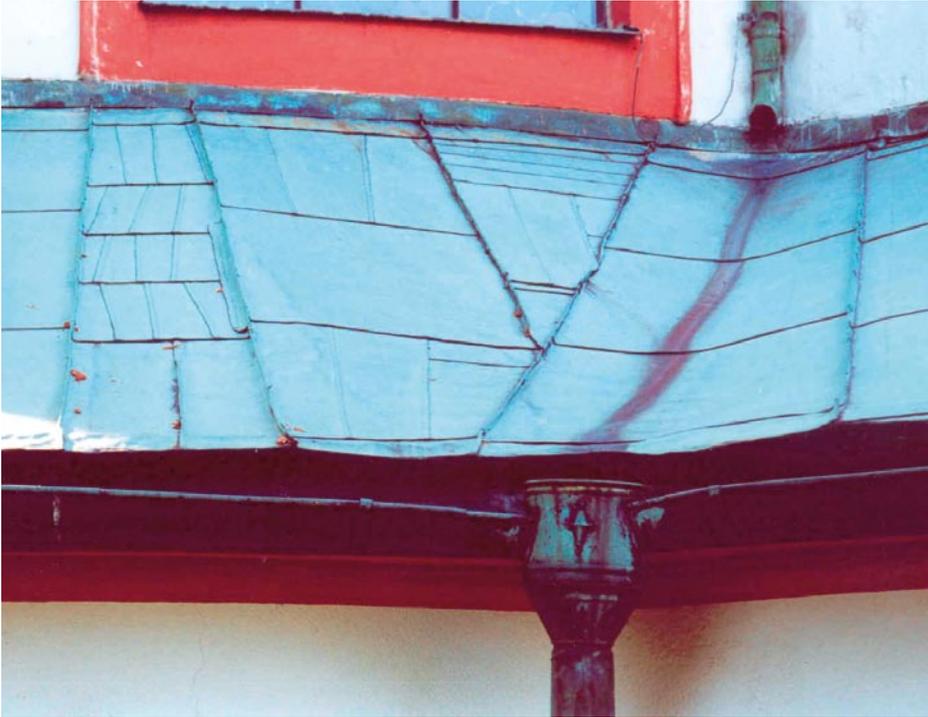
Eine Kehle des Kreuzgangs in altem...
