Es ist nicht alles Gold, was glänzt

Kreuzkirche in Zürich mit neuer kupferner Kuppel

Beat Conrad*

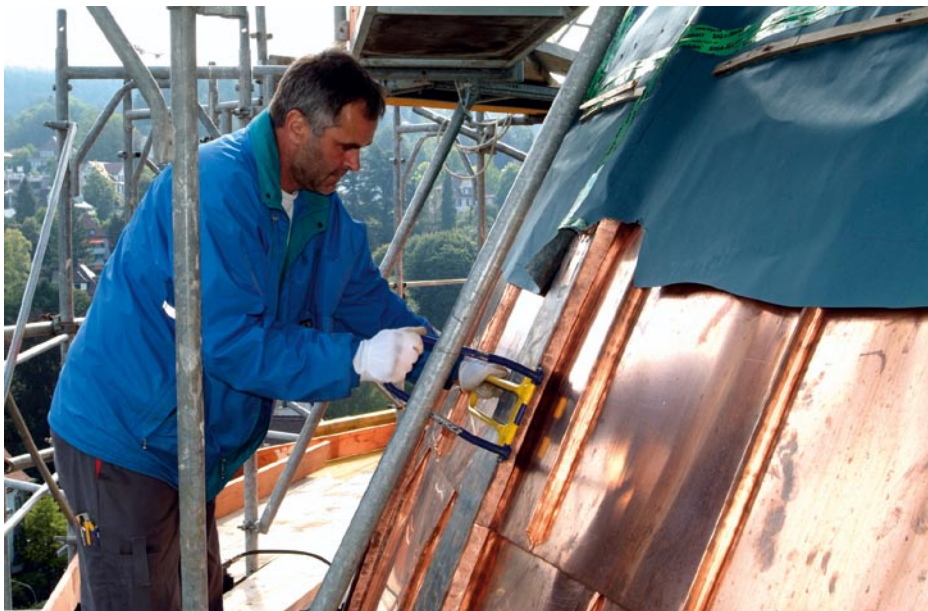
▲ Traditionelles Spenglerhandwerk in schönster Aussichts- lage: Die 800 Kupfer- teile der Kuppel werden mit stehenden Fal- zen miteinander verbunden.

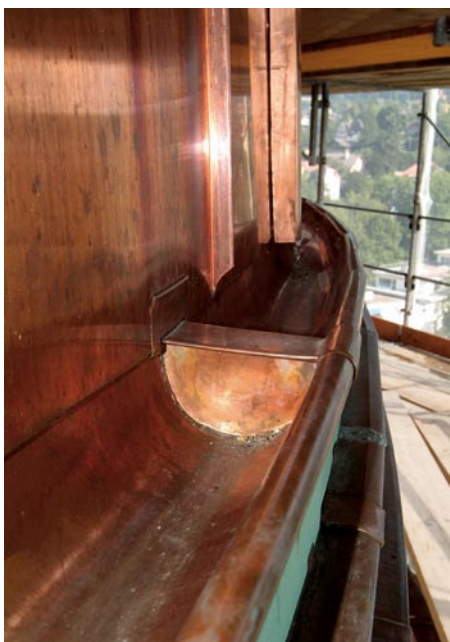
◀ Rund um die Kuppel führt ein abschlie- ßender Sims mit Wasserrinne.

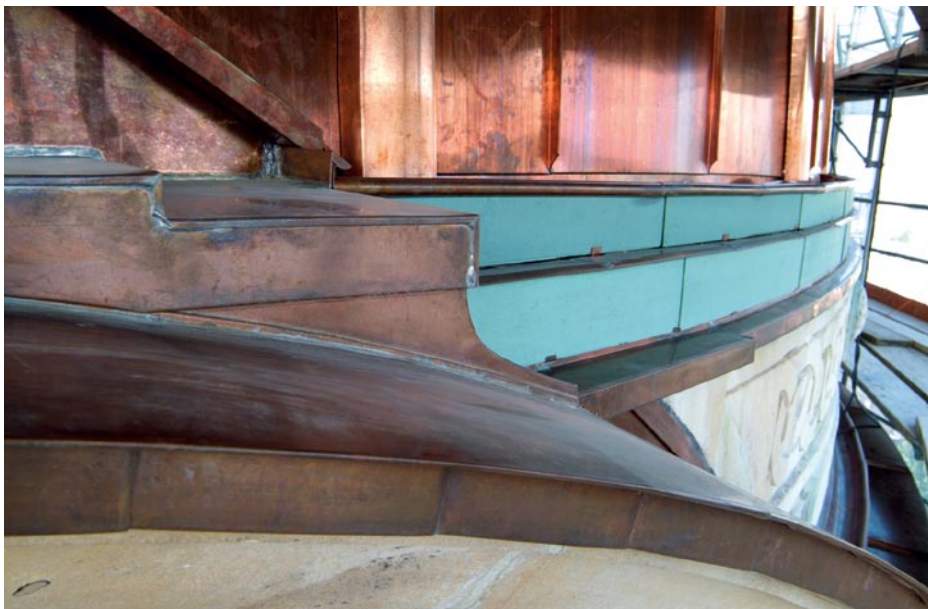
▼ Für die umlaufende Abdeckung wurden die alten Kupferteile wieder verwendet.

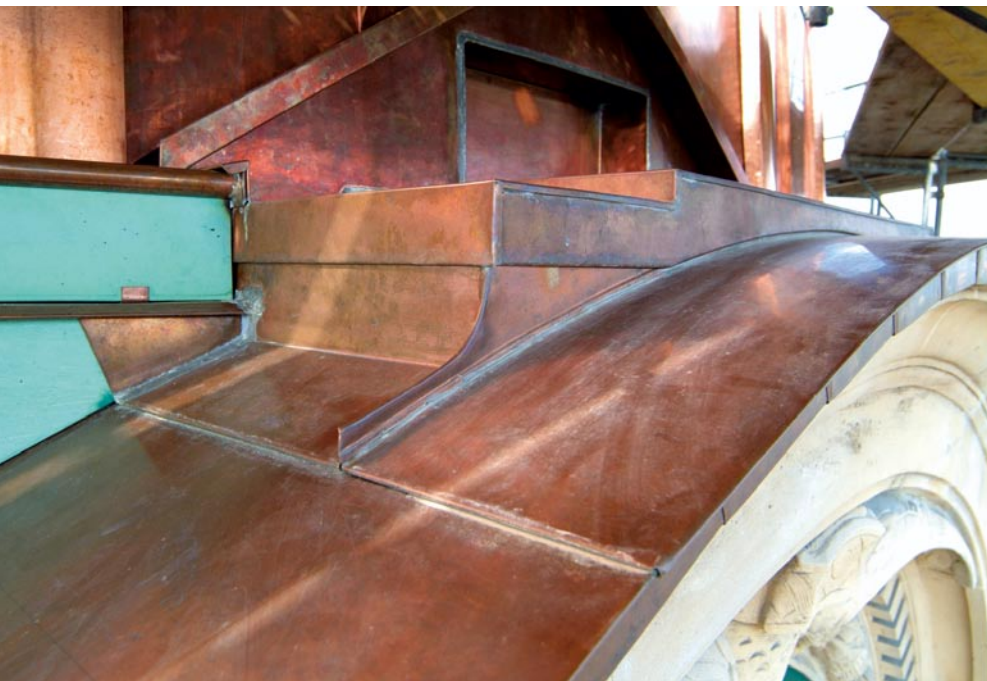
Jeder der vier Uhrenerker ist mit einem Kupferdach vollständig abgedichtet. Auf die Kupfersockel in der Bildmitte werden später die restaurierten Vasen aus Sandstein gesetzt.

Klempnertechnisch besonders aufwendig war die Sanierung des Glockenturms, weil hier Giebel, Simse, Boden, Säulen und Fassadenteile stehen wie Kulissen vor dem Baukörper. Das sieht zwar gut aus, muss jedoch ebenso gut abgedichtet sein. So ist zum Beispiel jeder der vier Uhrengiebel mit kunstvoll geformten Kupferteilen fugenlos gegen die anstoßende Kuppel und die Regenrinne abgekapselt. Diese neuen Konstruktionen waren notwendig, weil die ursprünglichen Abdeckungen nicht ausreichten und der darunter liegende Sandstein bereits beschädigt war. Sämtliche Fugen zwischen den Kupferteilen und dem Sandstein der Säulen und

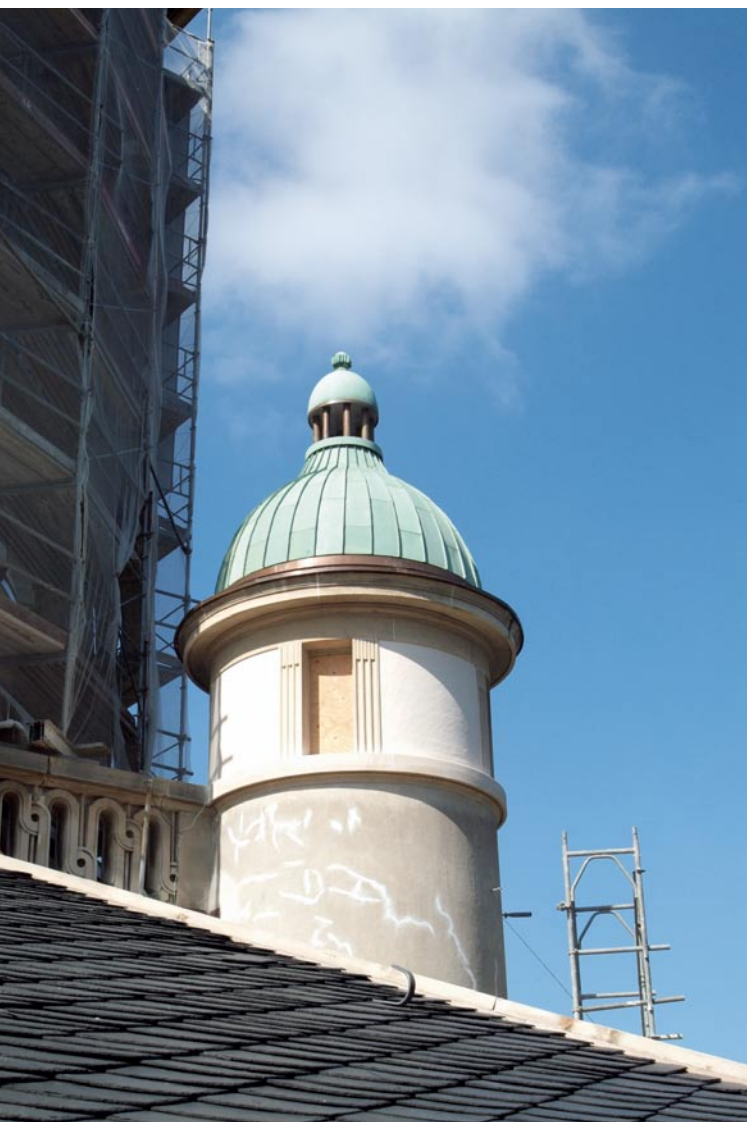
Der Kaminturm hat schon seine Kuppel aus restaurierten, originalen Kupferscharen erhalten.

Der Seitenturm der Kreuzkirche ist nicht nur reine Zierde, er beherbergt den Kamin und die Entlüftung. Das Turmdach war stark korrodiert und musste komplett ersetzt werden. Um im Sinne der Denkmalpflege möglichst originale Materialien zu verwenden, wurde das Dach des Kaminturms mit den einigermaßen gut erhaltenen Kupferteilen von der Hauptkuppel gedeckt. Die Einfassungen der Lüftung und die Rinnen wurden dagegen komplett erneuert.

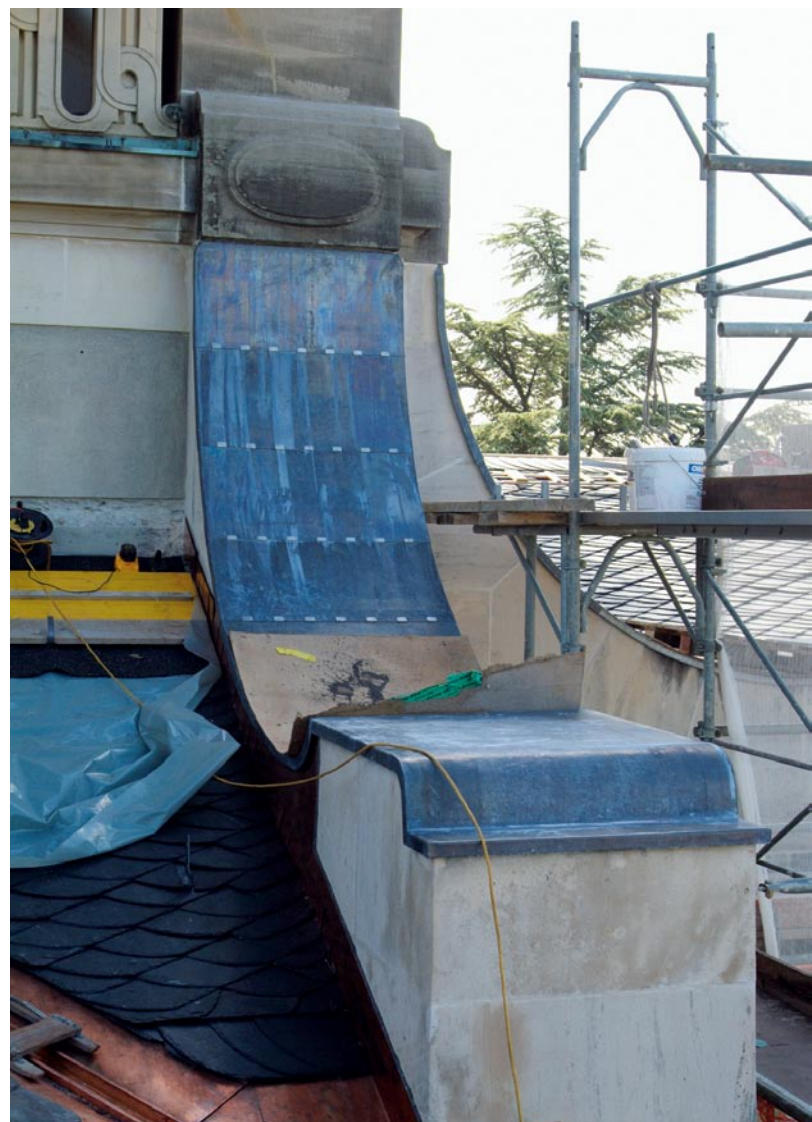
Abdeckung der Fassadengiebel mit Walzblei, das an den Radien geschweißt wurde.

der Fassade wurden mit Bleiwolle ausgestemmt. Zudem mussten einzelne Sandstein-Gurte mit Walzblei abgedeckt werden. An weniger exponierten Stellen, wie etwa an Fassaden-Verblendungen, wurden die alten Kupferverblendungen verwendet, während alle wasserführenden Teile komplett neu aufgebaut wurden.

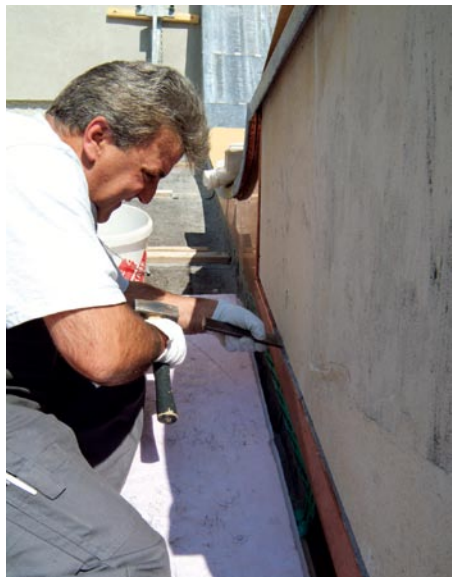
Ausstemmen der Fugen zwischen Kupferbekleidung und Sandsteinfassade mit Bleiwolle.

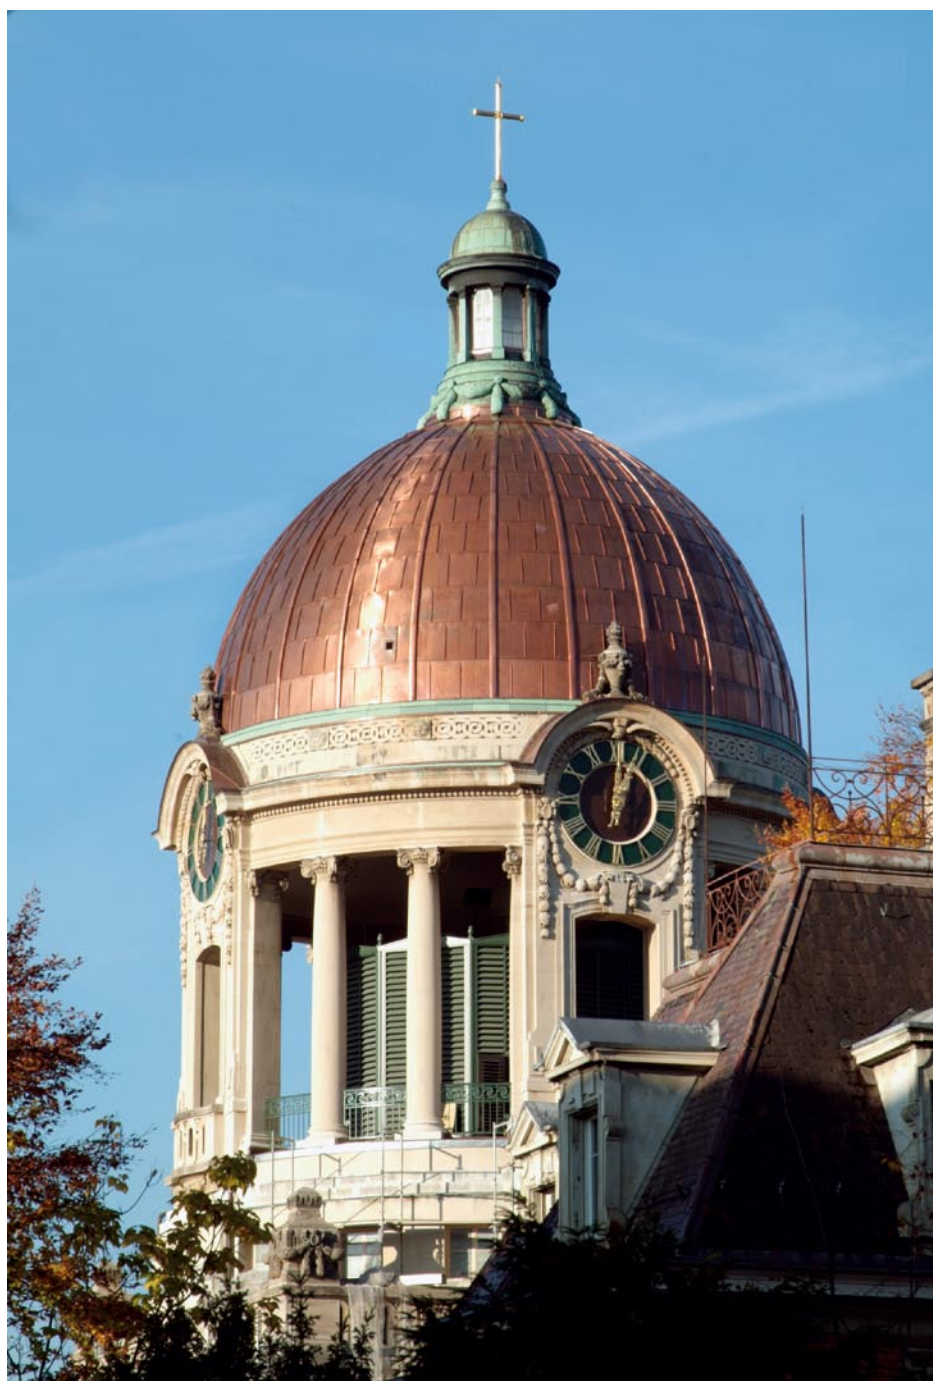
Die Laterne, die oben auf der Kuppel sitzt, wurde komplett entkleidet. Auch die am Sockel der Laterne aufgesetzten Ornamente mussten abgenommen wer- den. Während der Wintermonate wurde alles in der Werkstatt restauriert und dann wieder montiert.

In voller Pracht glänzt die neue Kuppel der Kreuzkirche. Am Fuß des Turmaufsatzes sind die Ornamente zu erkennen, die in der Werkstatt restauriert wurden.
