Ein kupferbekleideter Obelisk

Der Kirchturm zu Chemnitz-Reichenbrand in neuem Glanz

Bernd Kempe*

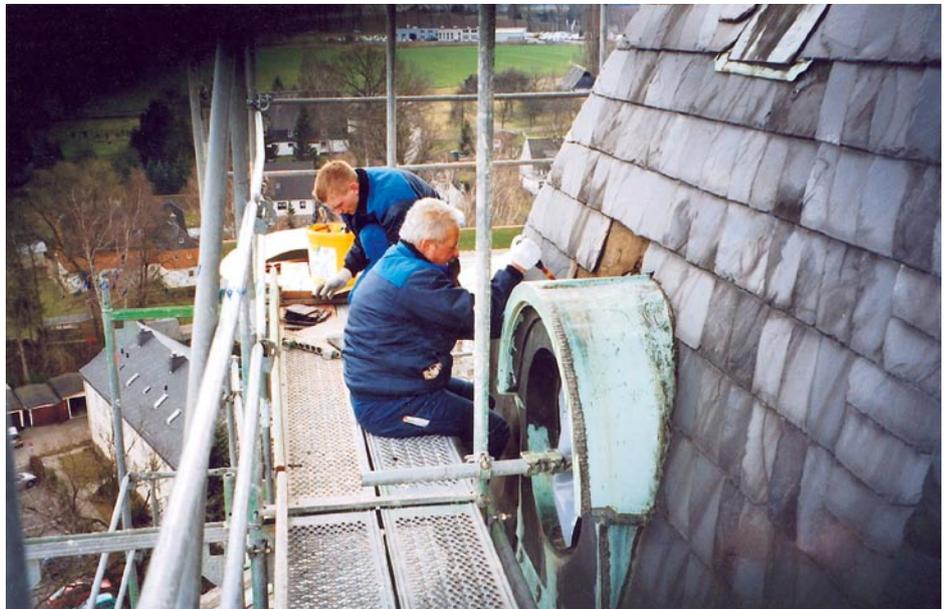
Bild 1.: Gut zu erkennen: Eine mit Zinnraupen verstärkte Lötnaht verbindet das Gaubendach mit der kreisförmigen Gaubenblende.

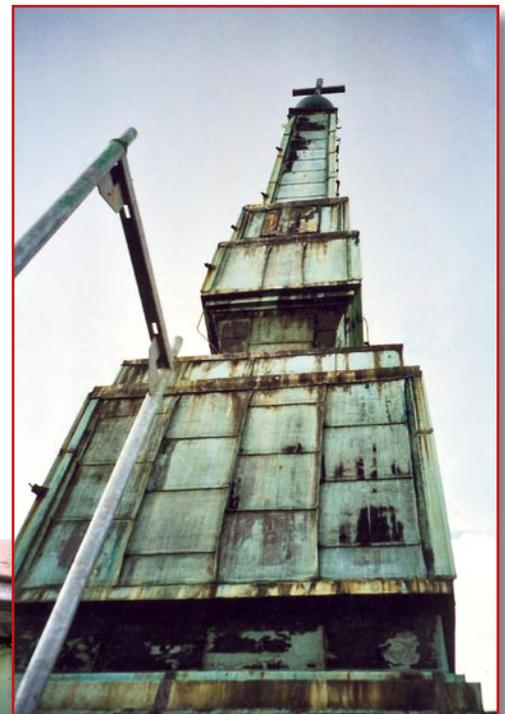
Bild 2.: Schon von weitem sichtbar sind die Korrosionsprobleme an der 0,8 mm starken Kupfereindeckung des Obeliskens. ▶

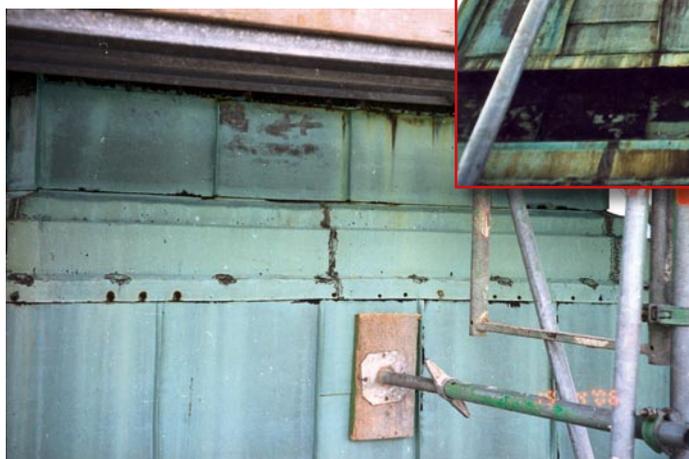
Bild 3.: Unfachmännisch ausgeführte, nur überlappte und mit Stahlnägeln befestigte Kassettenabschlüsse.

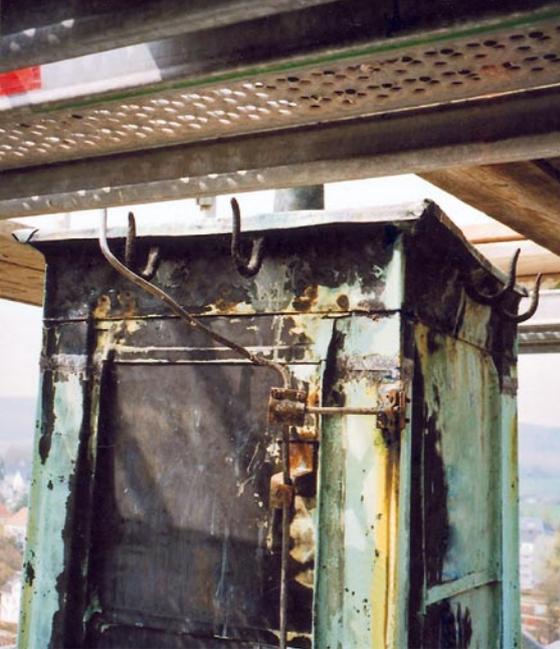
Bild 4.: Eine aufgesetzte Stahlplatte mit eingearbeiteten Leiterhaken und Blitzschutzelementen aus Stahl verursachte massive Korrosionsschäden am Abschluss des Obelisk.

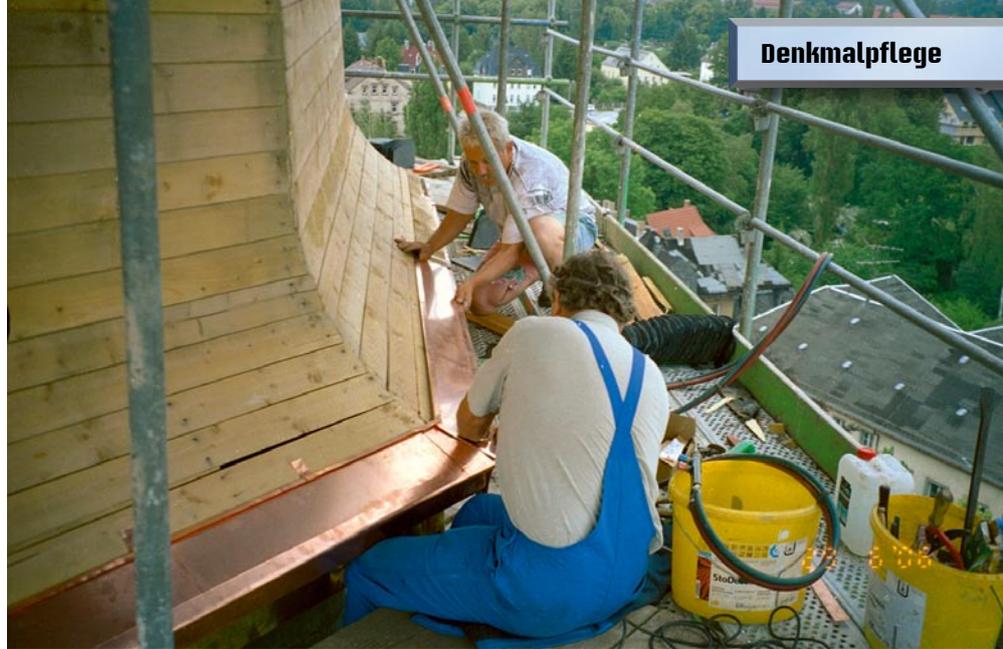
Bild 6.: In luftiger Höhe montieren zwei Kempe-Klempner Übergangsprofile am Turmschaft.

Im Mai konnten die Übergangsprofile zwischen Turmschaft und Turmhaube montiert werden (Bild 6.). Die mit der Schieferneueindeckung harmonisierenden Kupferteile am Ziergesims leuchteten noch in neuem Kupferglanz (Bild 7.), während sich die Arbeiten auf höher liegende Bauteile verlagerten. Es folgte die Montage der zuvor in der Werkstatt hergestellten Gaubenbekleidungen, wobei die sorgfältige Vorbereitung den Gaubeneinbau erheblich erleichterte (Bild 8.).

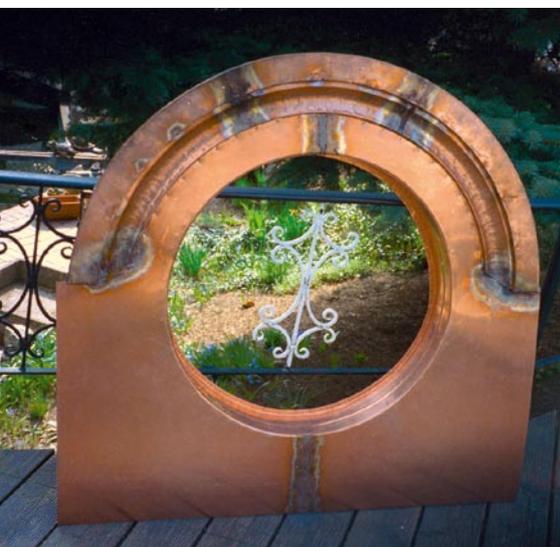
Bild 5.: Von Hand getrieben! Schöne Verzierung an der Gaubenvorderseite.

Nach der Demontage der Kupferbekleidung wurden die Holzschalung und Teile der Unterkonstruktion erneuert. Diese Bauphase nutzten die Kempe-Klempner, um in der Werkstatt Gaubenteile und Fensterverwahrungen nach Vorbild der zuvor demontierten Originalteile zu rekonstruieren (Bild 5. + Bild 5b.). Die Vorderseite der Dachgauben wurde mit einer von Hand getriebenen Verzierung versehen und die Aufkantungen für die Anschlüsse an Fenster und Gaubendach vorbereitet. Die Einzelteile der aufwendig gestalteten Dachaufbauten wurden, um eine von der Kupferoberfläche farblich abweichende Optik an den Nahtstellen zu vermeiden, durch Hartlot miteinander verbunden.

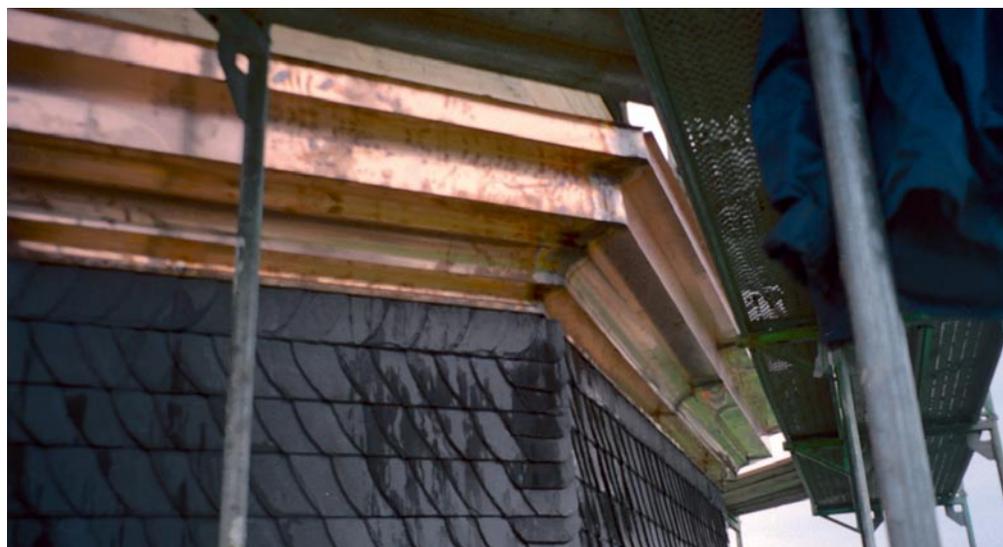
Bild 7.: Fertiges Ziergesims an der Turmhaube.

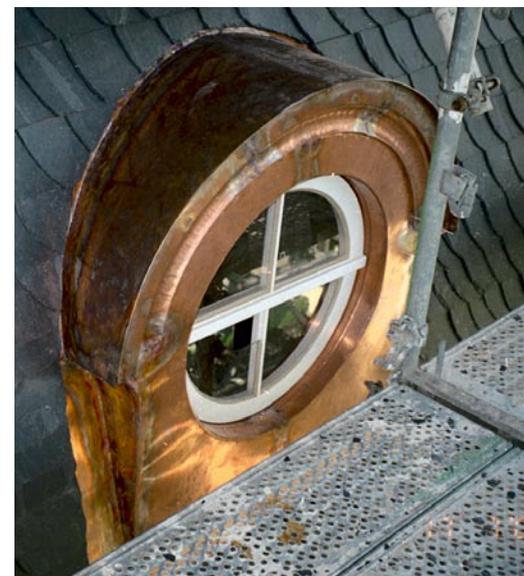
Bild 8.: Eine der vier Dachgauben mit angepasster Schieferdeckung und eingebautem Fenster.

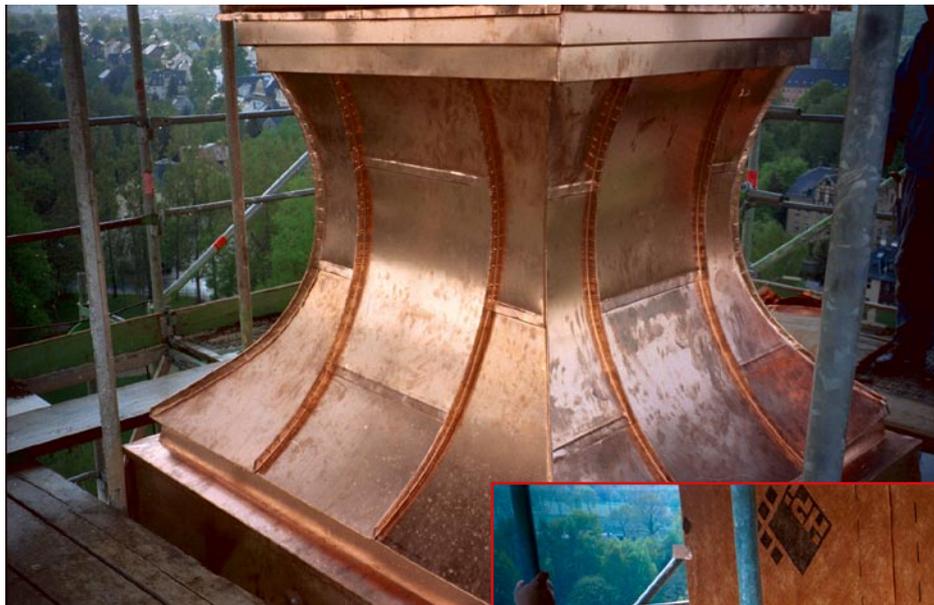
Bild 9.: Eingeschwungener Sockel am Obelisk mit neuer Kassettenbekleidung aus 0,7 mm starkem Kupfer.

eine besondere Anforderung für die Klempner dar (Bild 9.). Hier war nicht nur auf eine spannungsfrei anliegende Kupferbekleidung, sondern auch auf eine symmetrische Einteilung der Einzelteile zu achten. Das Falzraster der Kassettenbekleidung aus 0,7 mm starkem Kupfer wurde bereits am Sockelpunkt des Obelisken angewandt, wobei sich die Strukturierung durch die Querfalz-Verbindungen harmonisch in das Gesamtbild der Kupferbekleidung einfügt (Bild 10. bis 12.). Als nach dreimonatiger Bauzeit die letzten Kupferkassetten montiert und die neu vergoldete Turmbekrönung durch die Firma Reichelt aus Freiberg angebracht war, wurde das Gerüst abgebaut. Die Kirchgemeinde der Johanneskirche Reichenbrand konnte daraufhin die weithin sichtbare neue Turmdeckung bewundern, welche das Gotteshaus in Zukunft vor Wind und Wetter schützen wird (Bild 13. und 14.). ■

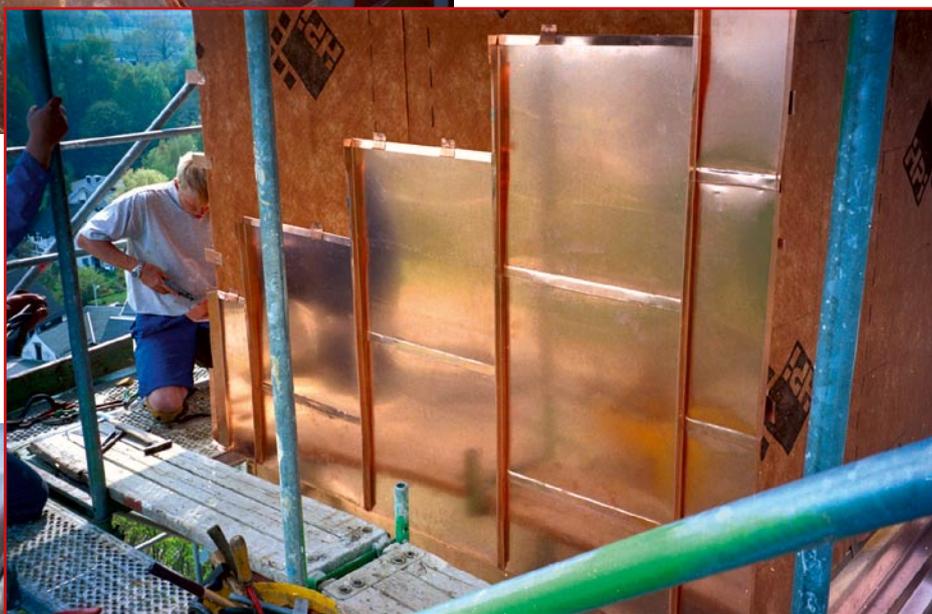
Bild 10.: Montage der Kassettenbekleidung am Obelisk.

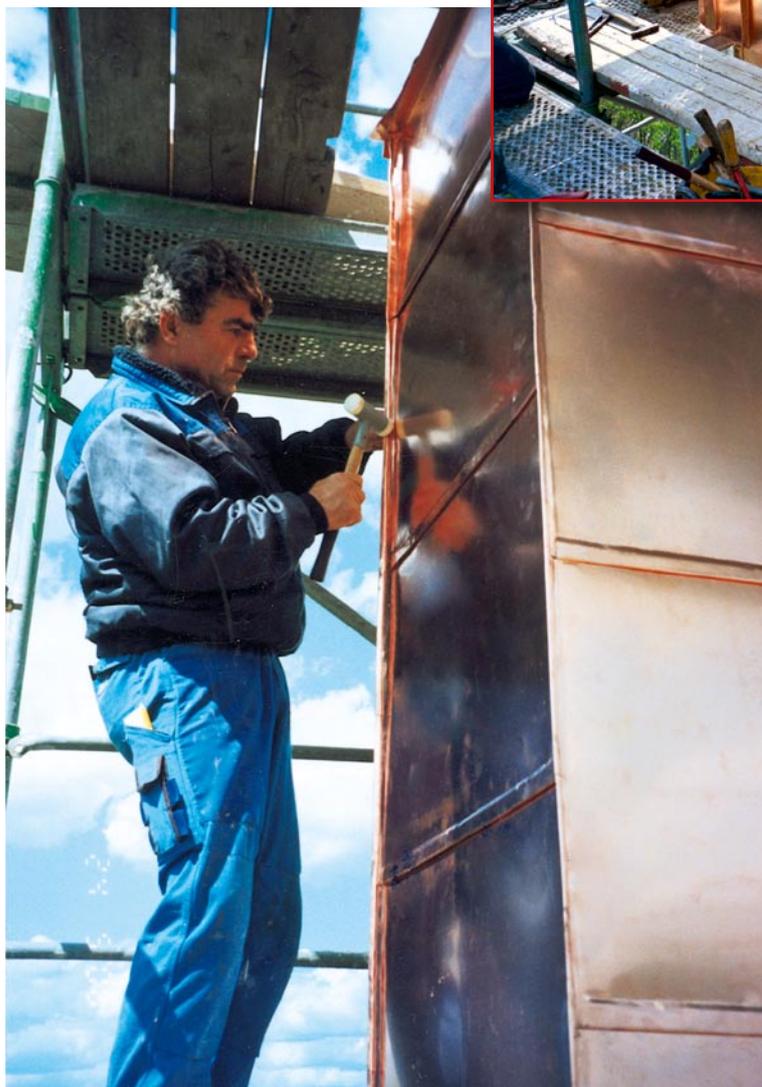
Bild 11.: Die letzten Eckfalze der Turmbekleidung werden geschlossen.

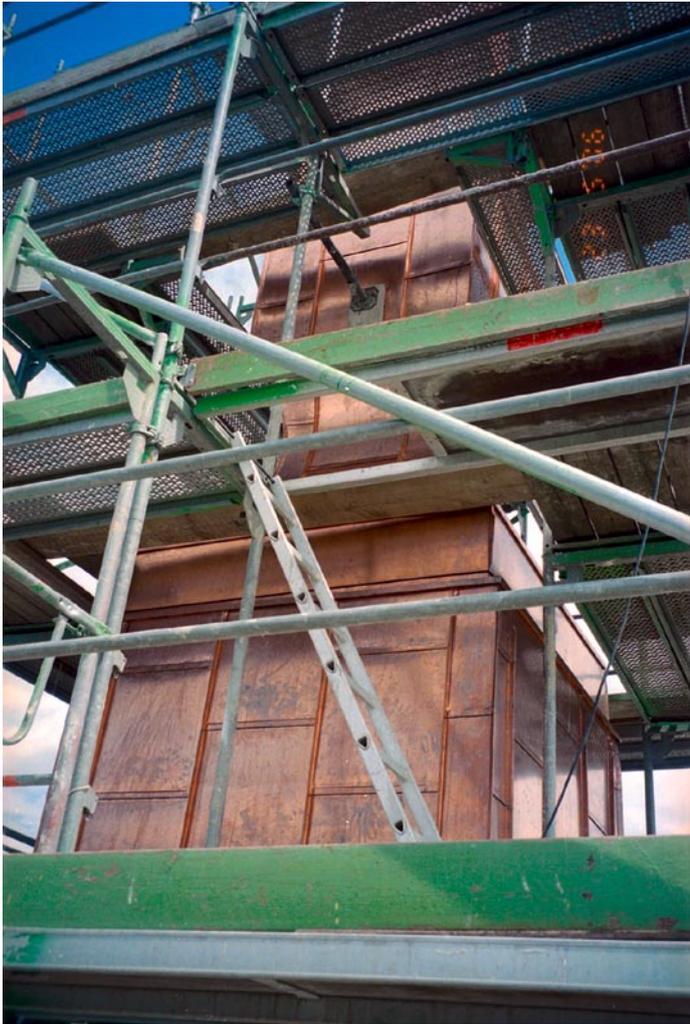
Bild 12.: Schön erkennt man die Struktur der Kassettenbekleidung samt Querfalzverbindung.

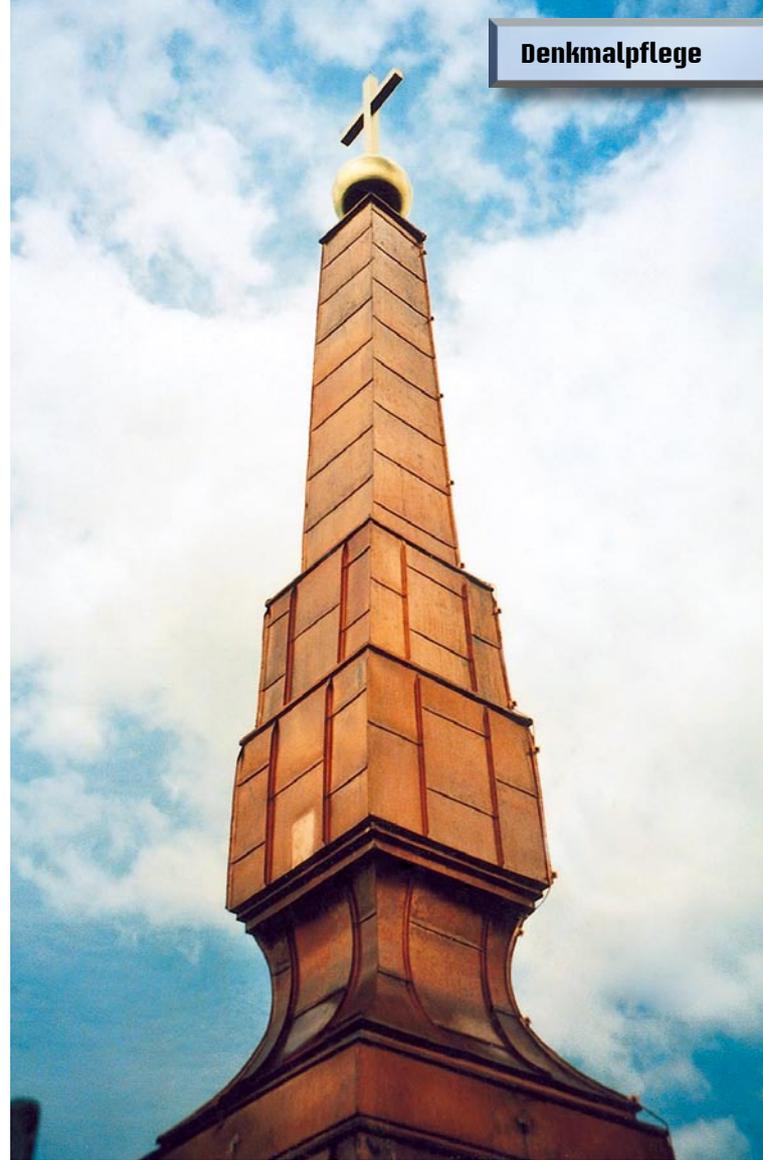
Bild 13.: Weithin sichtbar: der Obelisk mit neuer Kupferbekleidung.

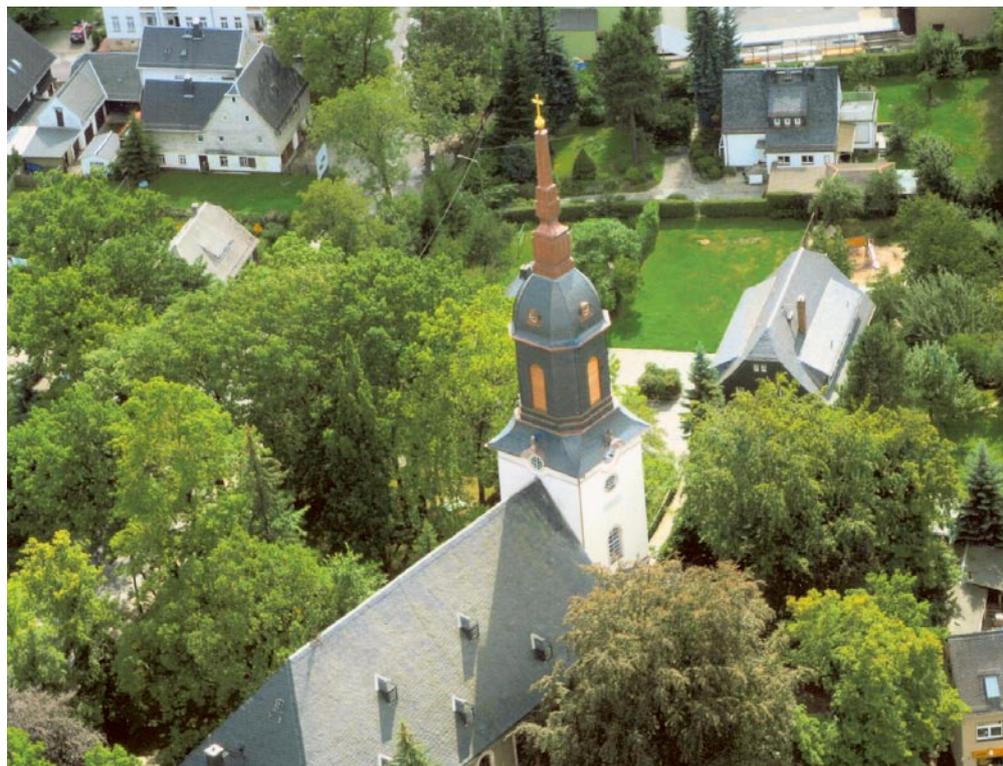
Bild 14.: Eine gelungene Arbeit: Der Kirchturm der Johanneskirche von Reichenbrand leuchtet in neuem Kupferglanz.
