Fassaden-Sanierung mit Farb-Aluminium

Herner Gymnasium Wanne in frischem Grün und Blau

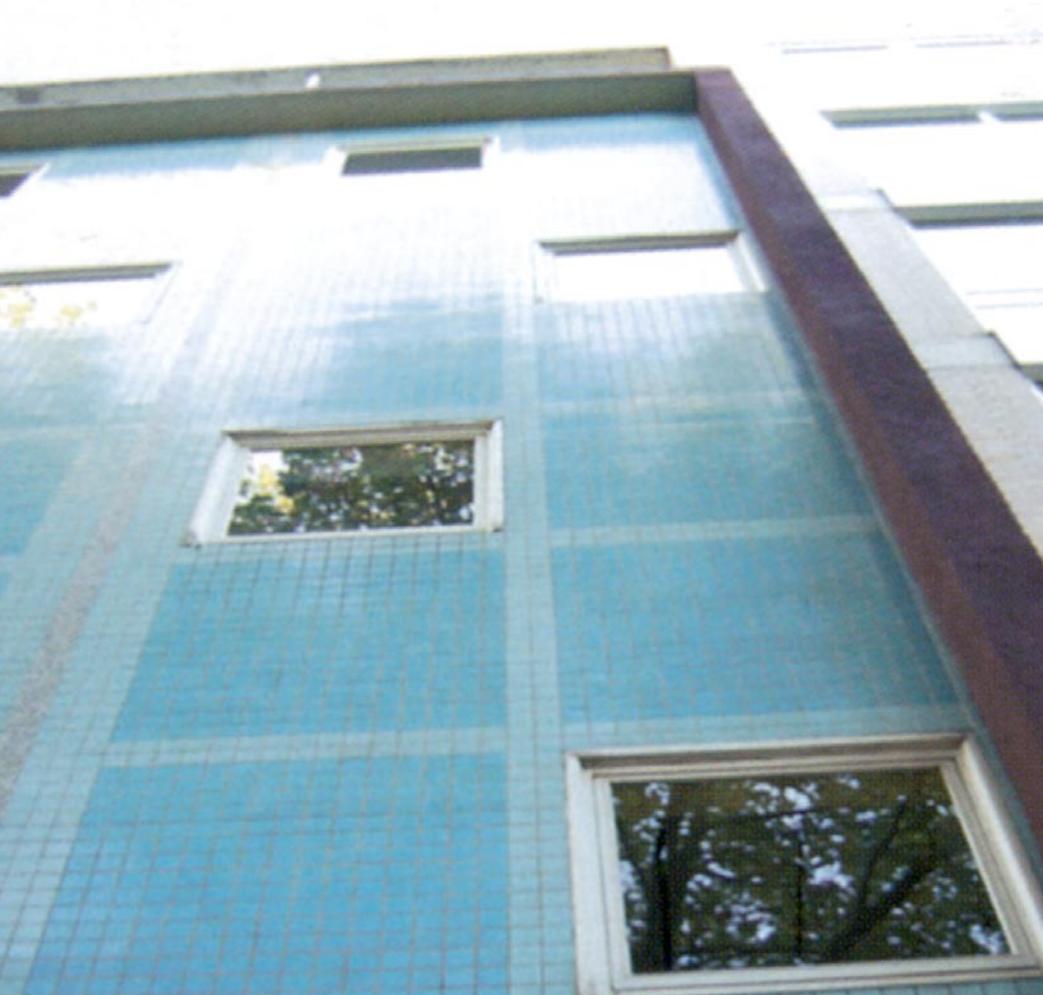
Das Schulgebäude des Gymnasiums Wanne in Herne bot einen trostlosen Anblick: Wind und Wetter hatten im Laufe von 30 Jahren deutliche Spuren hinterlassen. Vor allem die Außenwände, teils in hellblauem Fliesenmuster, befanden sich in bedenklichem Zustand. Die Bausubstanz war durch kondensierende und eindringende Feuchtigkeit schon so sehr geschädigt, dass man Gesundheitsgefahren nicht länger ausschließen konnte.

Auch von der Außenseite konnte Nässe fast ungehindert und in erheblichen Mengen ins Wandinnere dringen. Schadhafte Nahtstellen und Trennfugen sowie undichte Gebäudeanschlüsse setzten Schlagregen ebenso wenig entgegen wie der über die Jahre porös gewordene Fugenmörtel zwischen den hellblauen Kacheln. Aufgrund der ständigen Durchfeuchtung des Mauerwerks entstanden im Laufe der Zeit immer weitere Frostschäden. An der Attika war unter der abgeplatzten Betondeckung bereits korrodierender Bewehrungsstahl zu sehen. Und durch die ungedämmte, feuchte Wand ging außerdem jede Menge Heizenergie praktisch ungebremst ins Freie – eine gewaltige und sinnlose Verschwen-

Vor der Sanierung: Vor allem die Fassade des Schulgebäudes, teils in hellblauem Fliesenmuster, befand sich in bedenklichem Zustand. Die Bau- substanz war durch kondensierende und eindringende Feuchtigkeit stark geschädigt, Schimmel begann sich auszubreiten.

dung. Schlussendlich ließ sich die Fülle dieser Probleme nur durch eine komplette Fassadensanierung beheben.

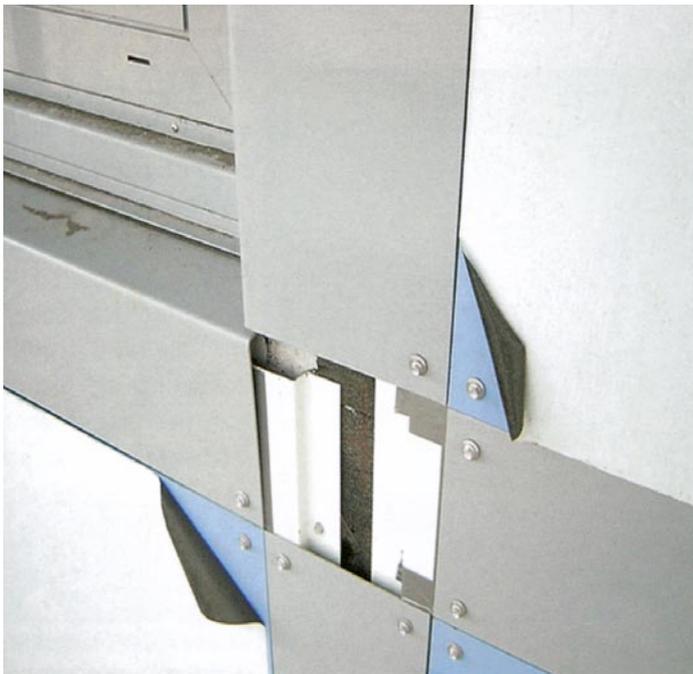
An den kritischen Punkten, wo quadratische Tafeln und Fensteröffnungen, Bänder und Lisenen zusammenstoßen, musste die kleine Füllfläche speziell nach Maß gearbeitet werden, da der bestehende Untergrund nicht wirklich rechtwinklig war.

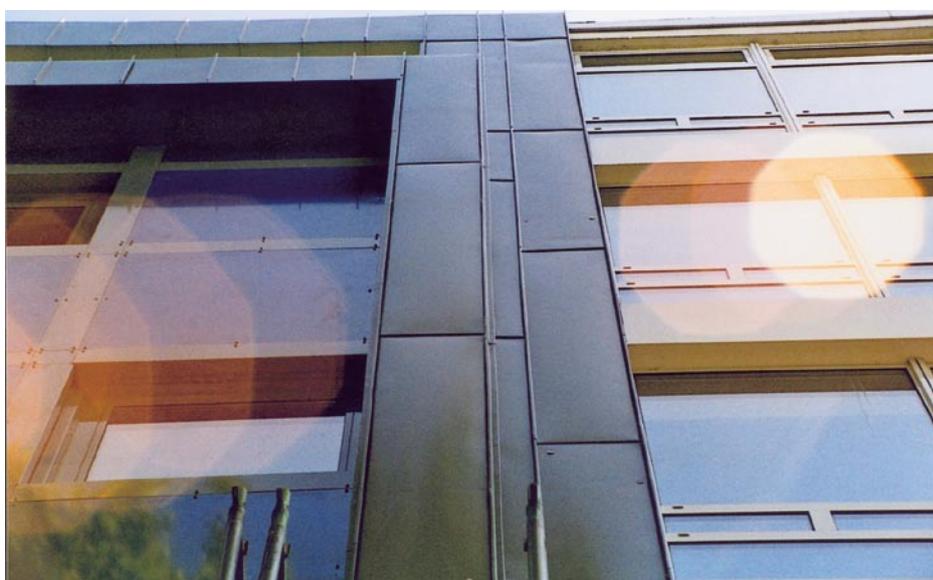
Der vormals unansehnliche dunkle Betonrahmen, der um die hellblaue Fliesenwand gelegt war, konnte durch die neue Aluminium-Bekleidung sichtbar aufgewertet werden.
