Denkmalpflege & Türme

- Schindeln
- Scharen
- Ornamente

BAUMETALL

KLEMPNERTECHNIK IM HOCHBAU

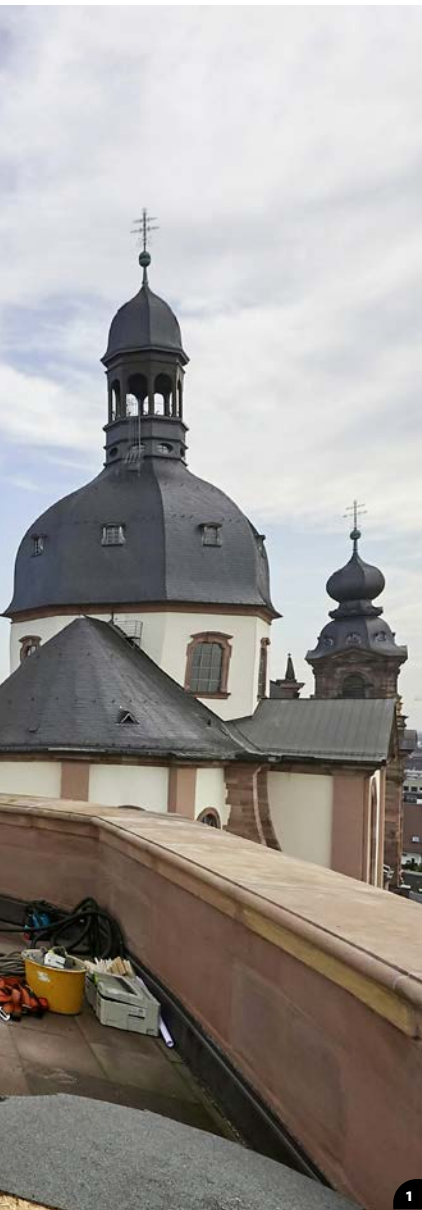
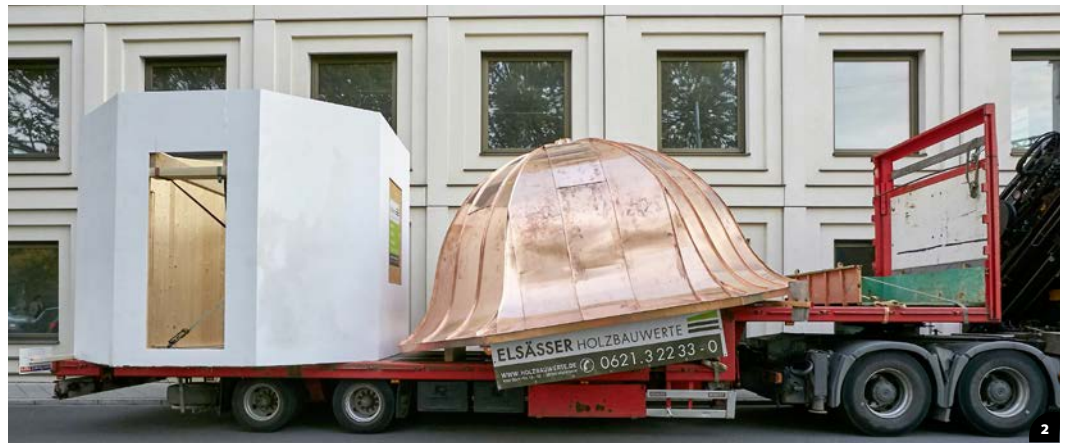
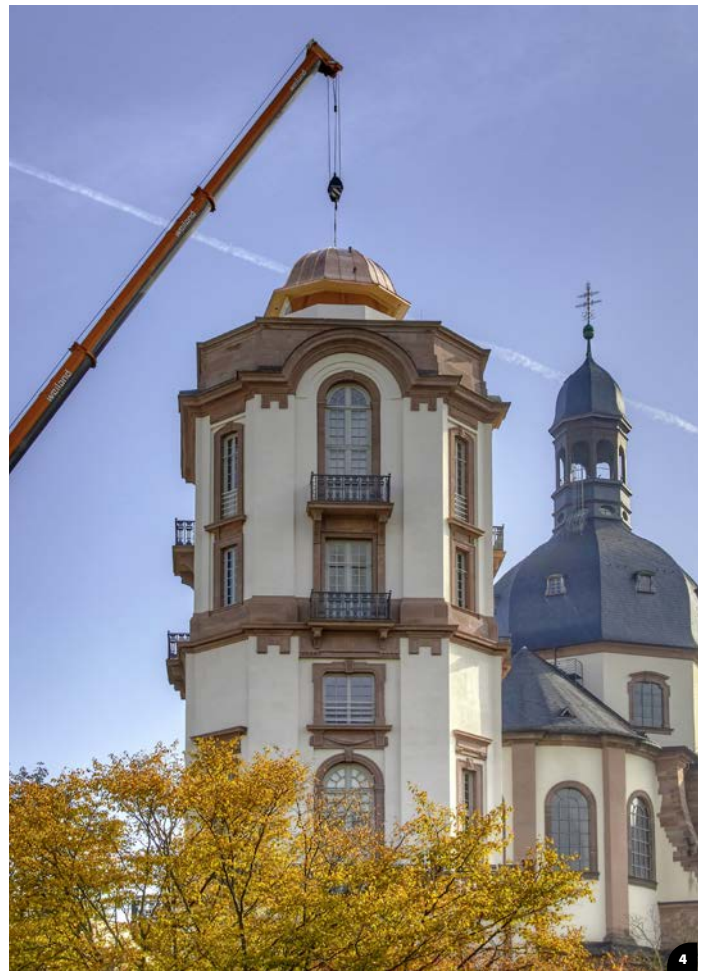
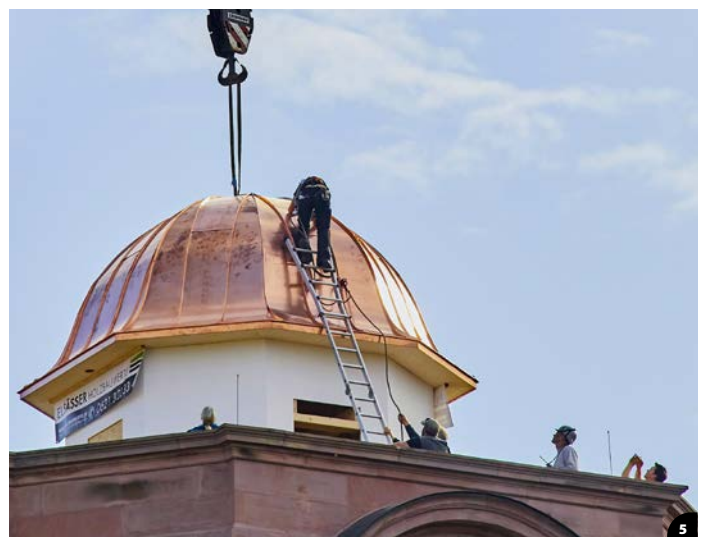
- 1 Der Observationsturm samt Kuppelgewölbe wurde passgenau vorgefertigt
- 2 Die Anlieferung der Kuppel per Tieflader an der Mannheimer Sternwarte
- 3 Vorfertigung auf dem Betriebshof der Zimmerer
- 4 Ein Kran hievte die Kuppel am Haken auf das Bauwerk
- 5 Der große Moment: Die Kuppel wird vom Haken gelöst

Das Handwerksunternehmen, das Metaldächer verlegt, Fassaden installiert und Dachsanierungen ausführt, montierte die Kupferprofile nicht vor Ort auf der Sternwarte. Denn der Observationsturm wurde komplett vorgefertigt. Die Handwerker führten ihre Arbeiten ebenso wenig in der Werkhalle des Spenglerfachbetriebs aus, sondern auf dem Gelände des Mannheimer Holzbauunternehmens von Thomas Elsässer. Der Holzbauspezialist hatte das Tragwerk für den Observationsturm konst- →

ruiert, der genau genommen aus zwei Segmenten besteht, dem Kuppelgewölbe und der eingehausten Observationsplattform. Dieses Gehäuse zeichnet sich durch eine regelmäßige achteckige Holzrahmenkonstruktion aus, die exakt zum Grundriss der Kuppel passt. Weil in der Sternwarte heute keine astronomischen Beobachtungen mehr durchgeführt werden, verzichteten alle Projektbeteiligten auf die Rekonstruktion aufwendiger technischer Details. Daher mussten die Vorrichtung zur Öffnung des Kuppeldachs und ein Mechanismus zum Drehen des Observatoriums nicht wiederhergestellt werden. Der aufregendste Tag für die beteiligten Fachbetriebe, Planer und Initiatoren war der 15. Oktober 2019. Ein Tieflader transportierte die Kuppel und die Holzrahmenkonstruktion zur Sternwarte, vor der weitere Technik aufgefahren wurde. Ein mobiler Schwerlastkran hob zunächst den rund 2t schweren Holzrahmenbau und anschließend die gut 1,5t schwere Kuppel auf die Sternwarte. Nach der erfolgreichen Montage installierte das Team des Spenglerfachbetriebs, den der heutige Geschäftsführer bereits in dritter Generation führt, eine Kupferbekleidung am Fußpunkt des Observationsturms. Die passgenau auf die Sockelgeometrie des Bauteils abgestimmten Profile stellen den Anschluss zu den historisch erhaltenen runden Bodenplatten her. Mittlerweile bildet sich auf der Oberfläche sämtlicher Kupferprofile eine bräunliche Oxydschicht, die sich erst im Laufe vieler Jahre zur kupfertypischen grünen Patina entwickeln wird.

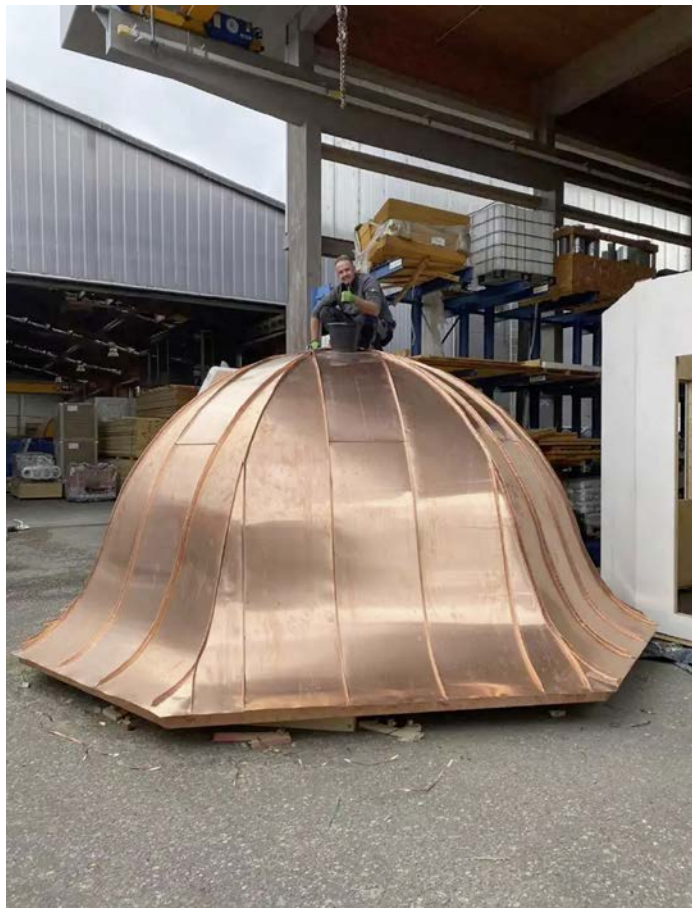
Glänzend: die Kuppel kurz vor dem Abtransport zur Baustelle

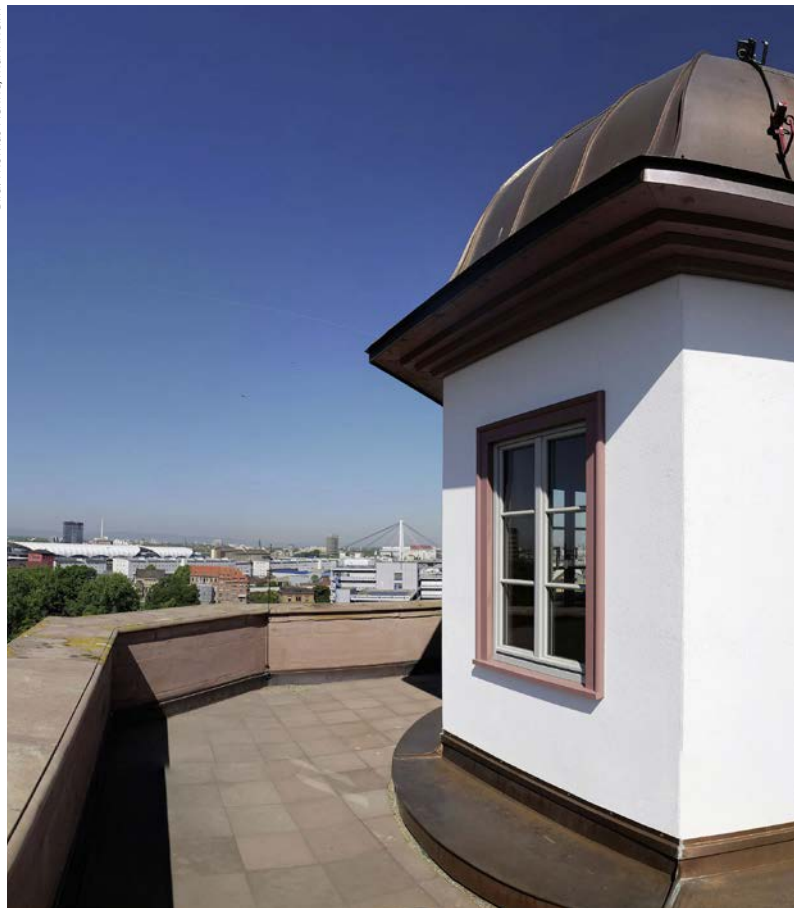
Alle Kupferoberflächen haben mittlerweile ihre natürliche Patina gebildet

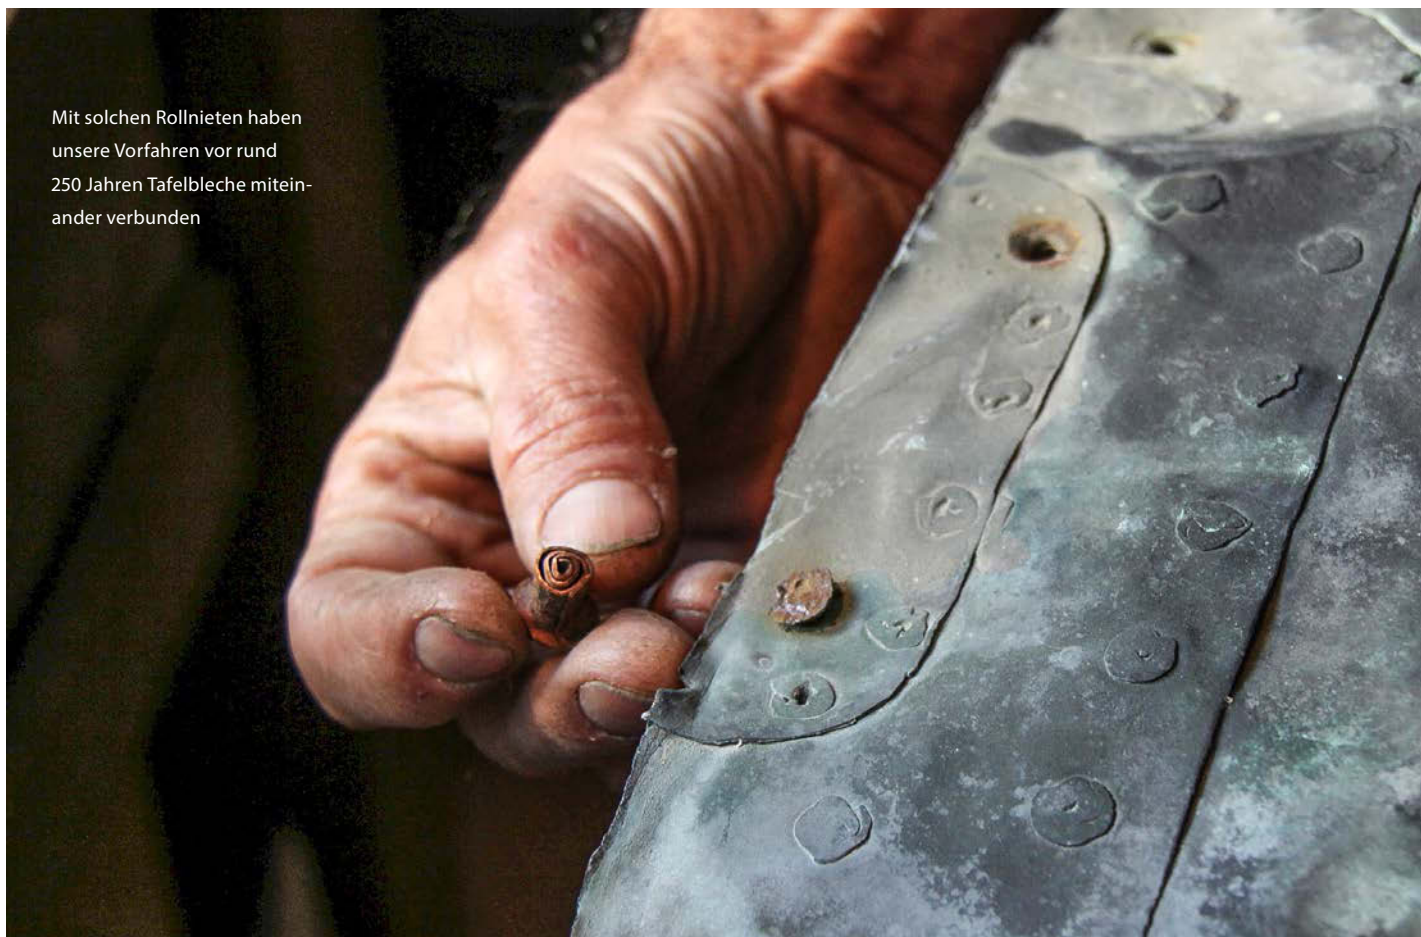
Mit solchen Rollnieten haben unsere Vorfahren vor rund 250 Jahren Tafelbleche miteinander verbunden

Huber zeigt allerlei Fundstücke, erklärt, wie lose Stehfalzscharen bauzeitlicher Blecheindeckungen dauerhaft wieder befestigt werden können, lüftet das Geheimnis der Rollniete und schlägt vor, den nächsten BAUMETALL-Treff an ebendiesem besonderen Werkttisch abzuhalten. Ich willige ein und bitte den Fachmann zeitgleich um weitere Details. Huber zögert keine Sekunde und legt mir einen Dokumentationsordner zur Ertüchtigung der bauzeitlichen Blecheindeckung der ehemaligen Zisterzienserstiftkirche Mariä Himmelfahrt in Aldersbach vor. Bereits der Blick ins Inhaltsverzeichnis macht neugierig. Neben der allgemeinen Projektbeschreibung wird dort auf historische Kupferbleche im Allgemeinen ebenso hingewiesen wie auf Bauschäden, das Konzept zur Restaurierung, dabei ausgeführte Arbeiten samt Dokumentationsplänen und Bildokumentationen sowie die abschließende Experteneinschätzung in Form einer Schlussbetrachtung.

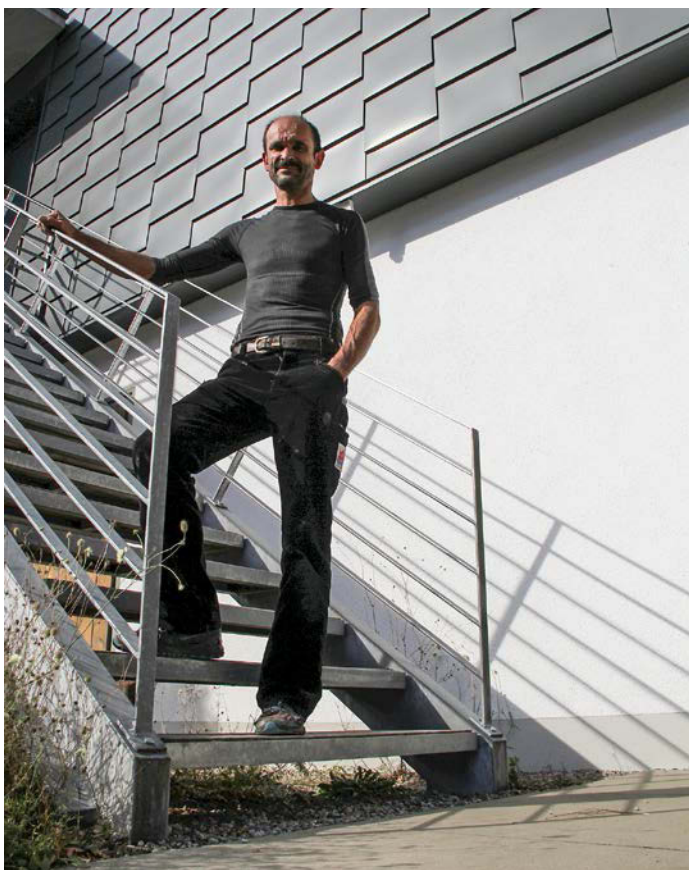
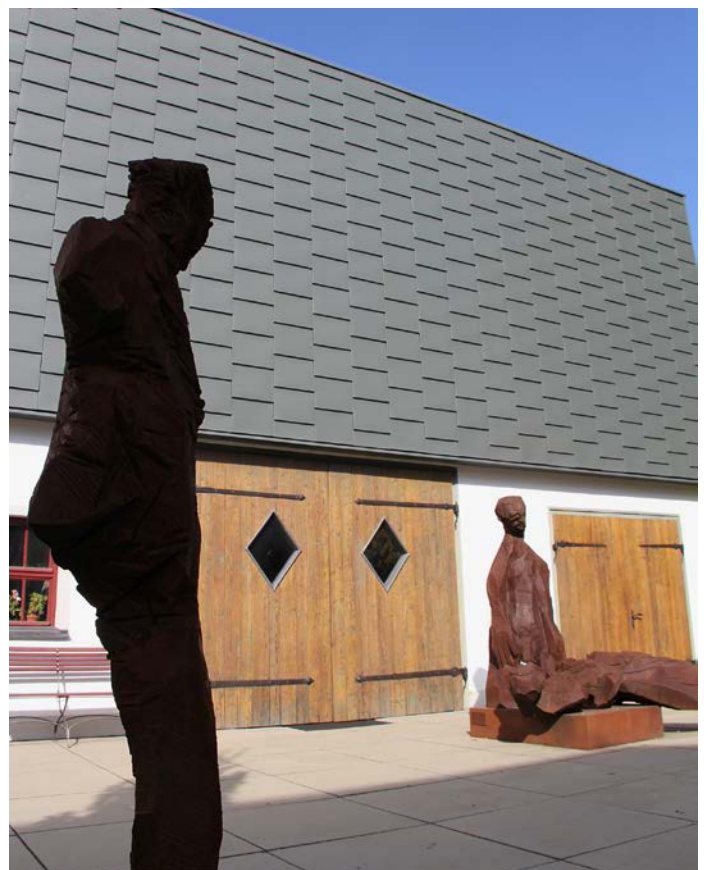
Wolfgang Huber vor seiner Traditionswerkstatt, über der sich ein Kunstatelier befindet. Die Struktur der Schindelfassade aus Titanzink ändert je nach Betrachtungswinkel und Lichteinfall ihr Erscheinungsbild

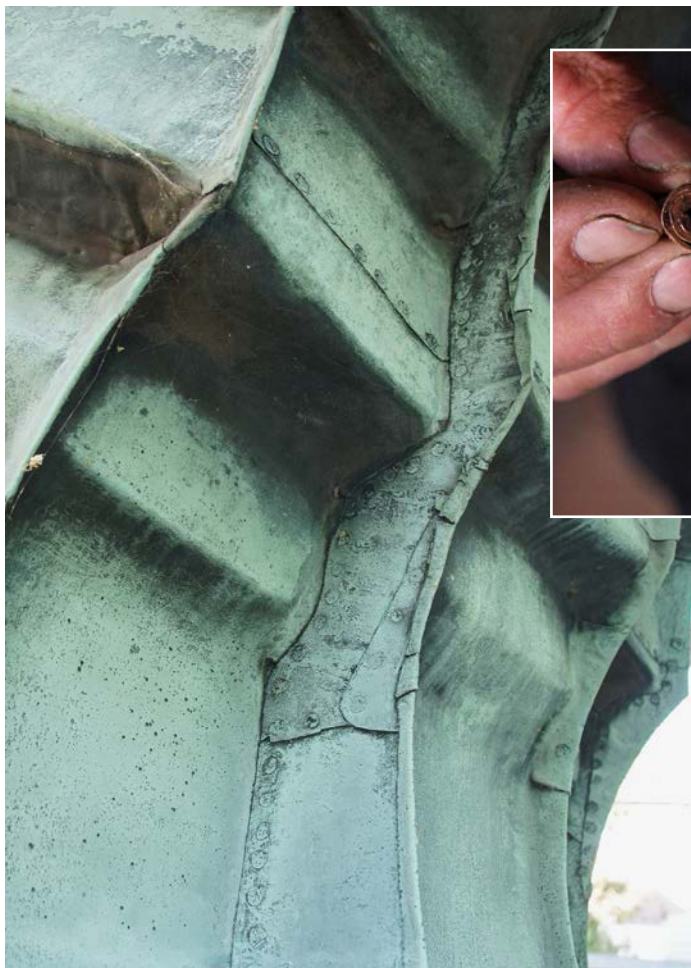
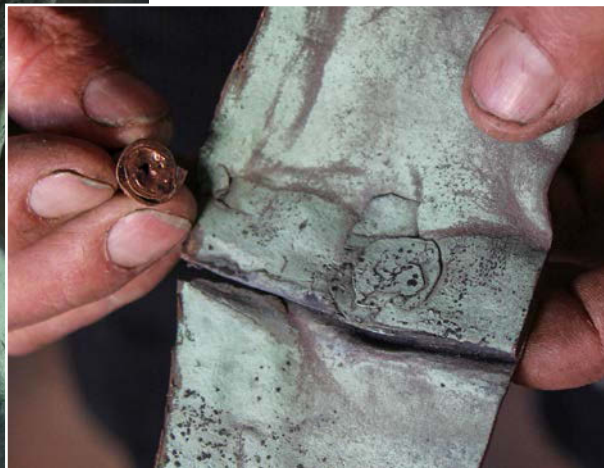
Das aus dem Jahr 1755 stammende Turmdach der ehemaligen Zisterzienserabteikirche von Aldersbach verfügt über zahlreiche Rollnietverbindungen. Solche Rollnieten wurden früher aus Blechresten hergestellt. Fachmännisch ausgeführt sind sie selbst nach über 250 Jahren noch dicht

wurden Reparaturflücken falzübergreifend aufgenietet und verlötet. In der Folge entstanden starre Blechflächen, in denen sich nun wieder Spannungs- und Flatterrisse bildeten.

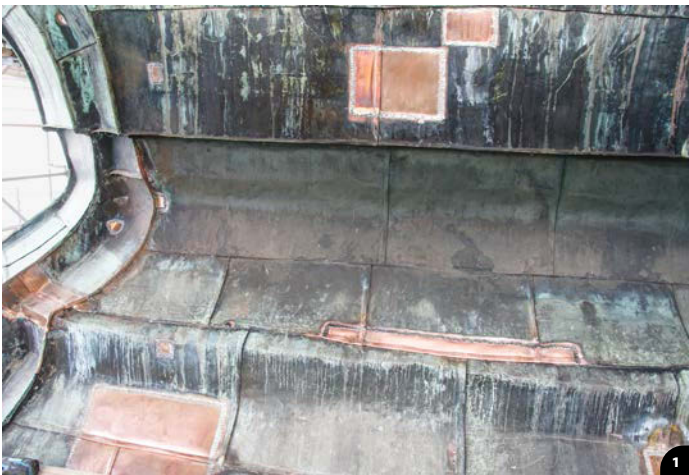
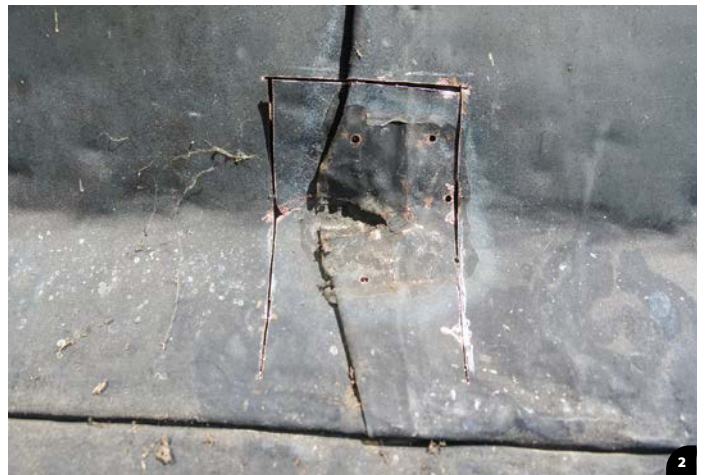
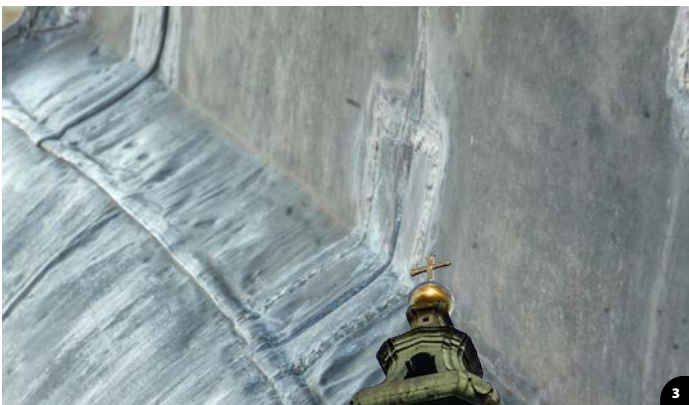
- 1 Aufwendige Reparatur: Kleinteilig und über Falze hinweg verlaufen ertüchtigte Bereiche, die darauf warten, mit einem speziellen Verfahren patiniert zu werden
- 2 Rückbau einer unsachgemäßen Reparatur
- 3 Nach dem Patinierungsprozess sind die Reparaturstellen kaum noch sichtbar

Hubers Reparaturkonzept umfasste neben dem Rückbau unsachgemäßer Eingriffe auch die Wiederbefestigung gelockerter Scharen. Hierzu war es notwendig, die doppelt gefalzten, umgelegten Falze hochzukanten und aufzufalten, was jedoch ohne Wärmezufuhr zu einem Bruch der Kantungen führt. Die Bleche wurden rotglühend auf ca. 700 Grad erwärmt, was mit besonderer Sorgfalt hinsichtlich des Brandschutzes zu geschehen hatte, da die Blechdeckung direkt auf der 300-jährigen, staub-

trockenen Holzschalung aufliegt. Durch das Erwärmen verändert sich das Materialgefüge des Kupfers so positiv, dass Falzarbeiten wieder möglich werden. Zwischen den Falzaufkantungen der einzelnen Kassetten wurden Schlitze mit einem Feinwerkzeug durch die Schalung hindurch hergestellt. Neue Blechstreifen wurden anschließend durch die so entstandenen Schlitze in den Dachinnenraum durchgefädelt, die Doppelfalze wurden wieder geschlossen und umgelegt. Von der Dachinnenseite wurden die Blechstreifen anschließend umgelegt und befestigt.

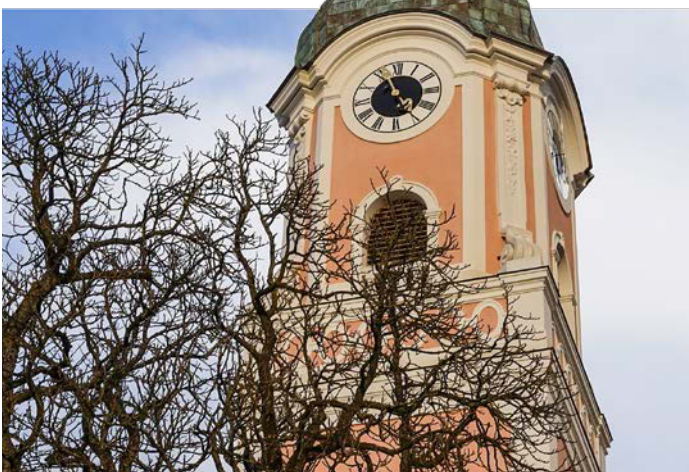
Der sanierte Turm der ehemaligen Zisterzienserabteikirche von Aldersbach

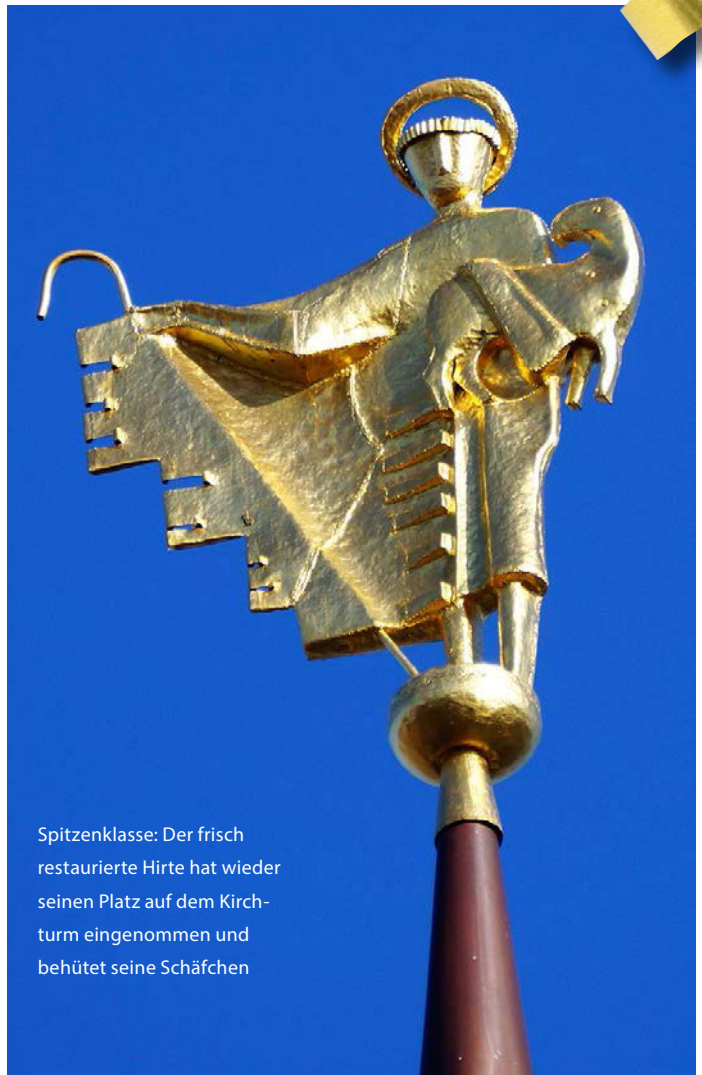
Spitzenklasse: Der frisch restaurierte Hirte hat wieder seinen Platz auf dem Kirchturm eingenommen und behütet seine Schäfchen

Die mit ca. 1,70 m Höhe annähernd lebensgroße Figur samt Hirtenstab in der Rechten und Lamm im linken Arm ist aus Kupfer gefertigt. Die Befestigung besteht in klassischer Art und Weise aus einem Rundstab auf der Turmspitze und einem Messingrohr im Hirten, als Lager dient eine Edelstahlkugel. Diese wurde erneuert, obwohl sie nach über 50 Jahren so gut wie keine Abnutzung aufwies. Auch der aus dem Jahr 1965 stammende Hirte selbst zeigte keinerlei mechanische oder strukturelle Schäden, nur die ursprüngliche Vergoldung hatte sich bis auf wenige Reste fast völlig aufgelöst.

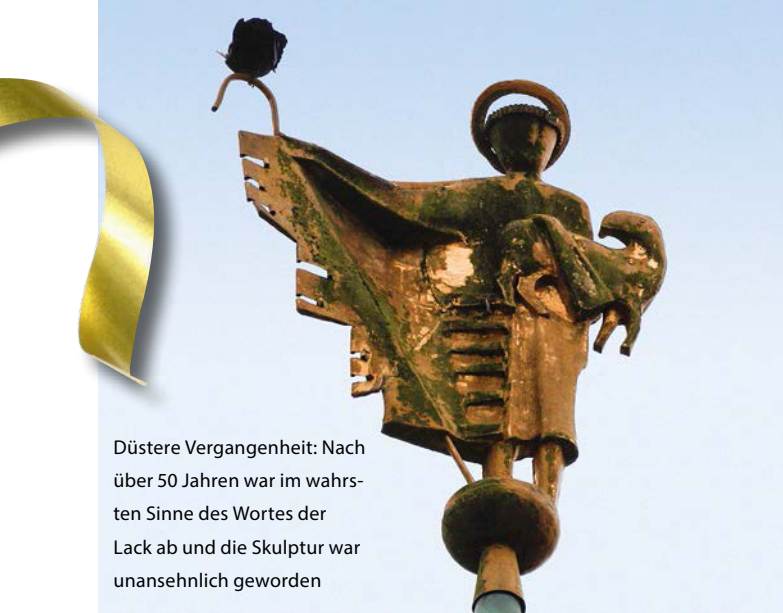
Düstere Vergangenheit: Nach über 50 Jahren war im wahren Sinne des Wortes der Lack ab und die Skulptur war unansehnlich geworden

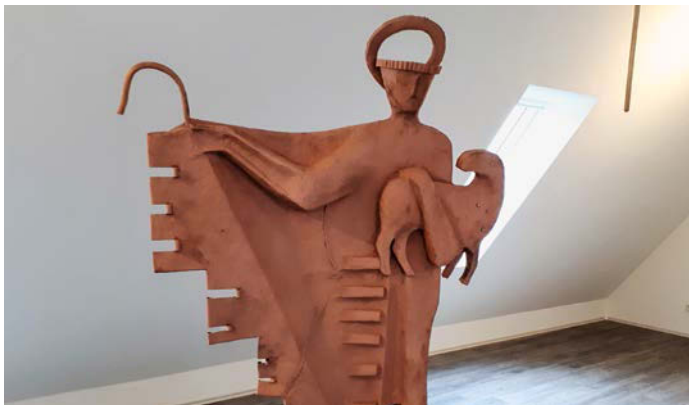
Schritt 1: Zuerst wurde der Hirte sandgestrahlt, um die Oberfläche der Skulptur gründlich zu reinigen

Zunächst mussten Blattgoldreste und Verunreinigungen entfernt werden. Dazu wurde die Windfahne sandgestrahlt. Diese Behandlung lässt auf Kupfer allerdings eine sehr raue, körnige Oberfläche entstehen, welche eine sorgfältige Grundierung erfordert, damit später ein guter Glanzgrad erreicht werden kann. Als Grundierung wurden anschließend zwei Lagen Epoxydharz aufgetragen und darauf weitere zwei Lagen eines hochwertigen Acryllacks. Zuletzt folgte ein Ölmixton, bevor das Blattgold an die Reihe kam.

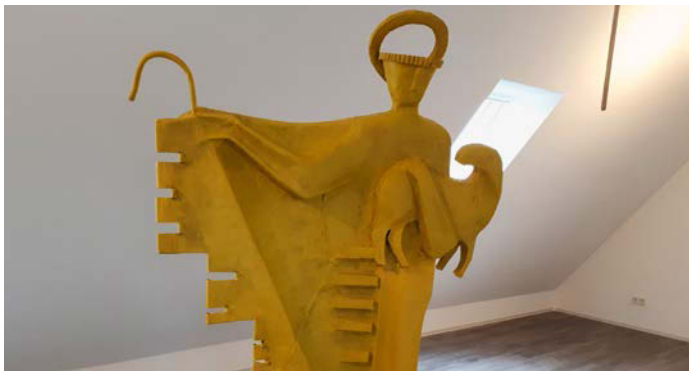
Schritt 2: Anschließend wurde eine mehrlagige Grundierung aus Epoxydharz und Acryllack aufgebracht

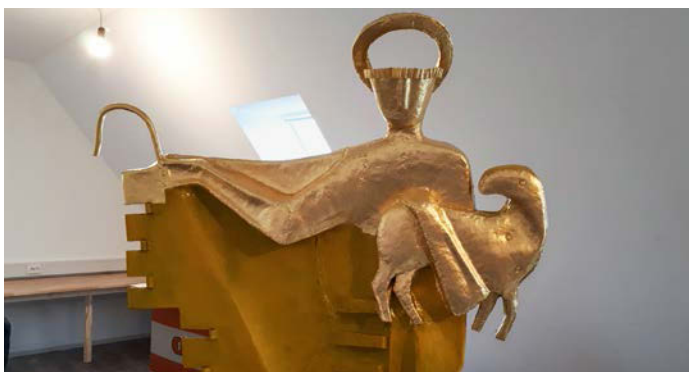
Schritt 3: Auf die Grundierung folgte Stück für Stück die hauchdünne Schicht aus 24-Karat-Blattgold

Das Aufbringen der Überzugs aus 24-karätigem Gold – also Feingold mit einem Goldanteil von 99,99% – war Chefsache. Hier ging Cord Sander, Geschäftsführer der JWD Dach- und Fassadentechnik GmbH, persönlich ans Werk. Infolge der vielen Ecken, Kanten, Innen- und Außenwölbungen war der Materialverlust in diesem Fall relativ hoch, was zu dem ohnehin beachtlichen Verbrauch an Blattgold für die stattliche Skulptur noch hinzuzurechnen ist. Den Zeitaufwand für die Grundierung und Vergoldung beziffert Cord Sander mit ca. 80 bis 90 Stunden.

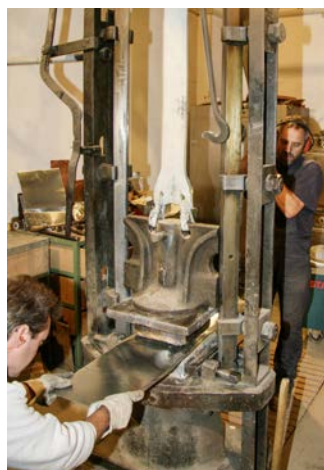
Am Fallwerk bei Sporer in München

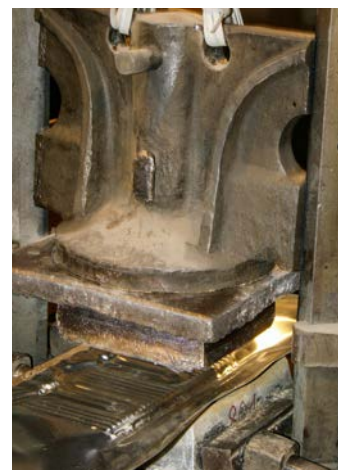
Der Fallwerkstempel in Aktion

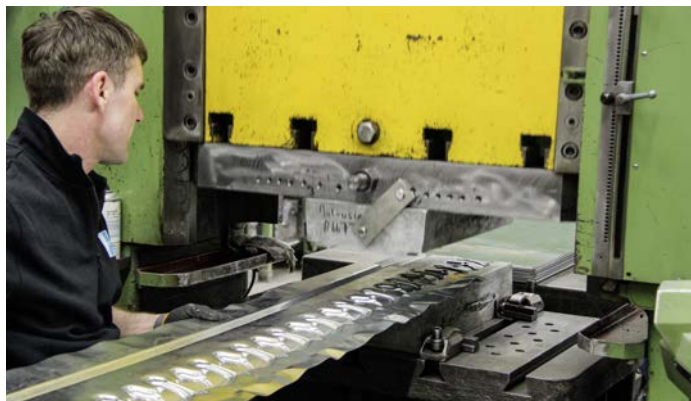
Das Fallwerk in der Werkstatt von Kaufmann in Ulm

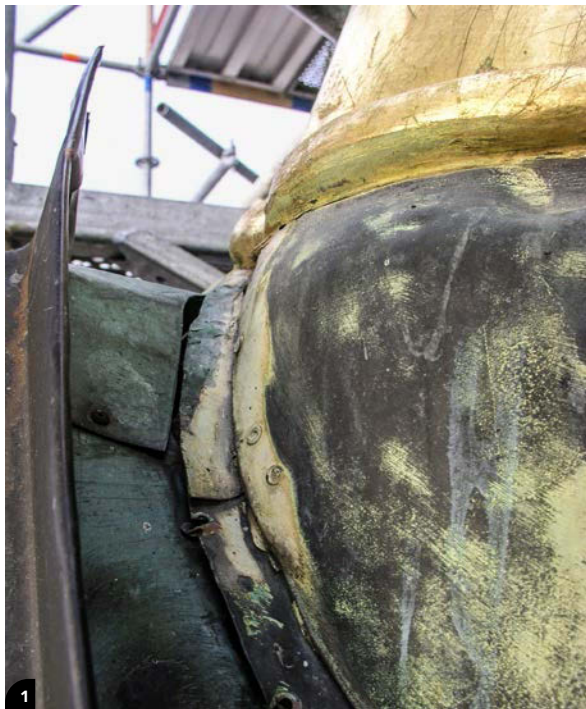
1 Materialermüdung: Der Befestigungspunkt des Kreuzes musste überarbeitet werden

2 Vom Sturm beschädigtes Turmkreuz

3 In zahlreiche Einzelteile zerlegt warten Turmkreuz und Sockel auf die fachmännische Rekonstruktion bzw. Reparatur durch das Team der Lorenz Sporer Spenglerei und Metallornamente GmbH

Vorsichtig untersucht Sporer-Spezialist Detlef Rheinwein seine vier Patienten. Mit feiner Hand beult er deren kugelförmige Grundkörper aus und untersucht währenddessen den Gesamtzustand der Kunstwerke. Dort wo es keine Rettung mehr gibt, entfernt er die betroffenen Teilbereiche und ersetzt die Schadstellen mit originalgetreuen Nachbildungen aus Kupfer. Außerdem verstärkt er marode Löttnähte und ersetzt die zu schwach dimensionierte Kupfer-Unterkonstruktion durch ein ausgeklügeltes Innenleben aus Edelstahl. Um zukünftige Schäden im Bereich der kegelförmigen Stiefel zu vermeiden, werden deren starre Verbindungen zu den Kreuzen getrennt und durch eine großzügige Überlappung in Form eines Schubstücks ersetzt. Um die Belastung durch das darüber liegende Kreuz einschließlich Kugeln zu vermindern, wird die Unterkonstruktion bis zu den Postamenten verlängert. Der Stiefel dient nun als flexible Verbindung zwischen Postamenteinfassung und Kreuz. →

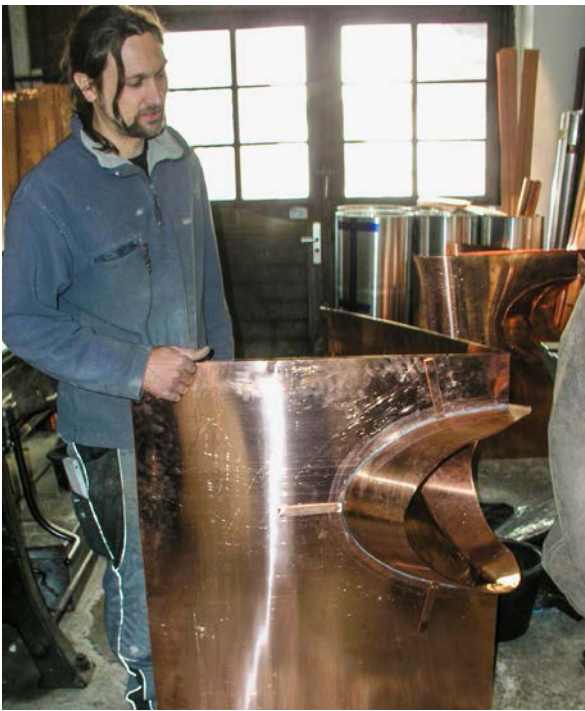
Überarbeitung
des Befestigungs-
punktes am
Sockel des
Turmkreuzes

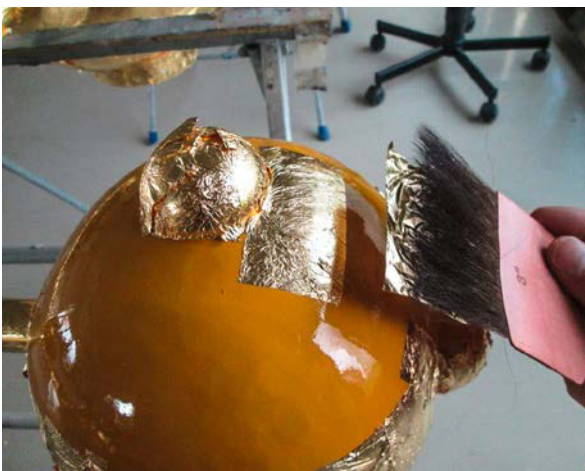
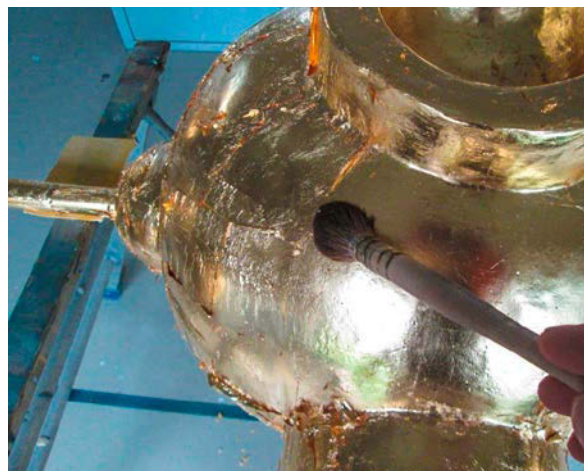
Vergoldermeister
Tobias Müllner
nimmt die fach-
gerechte Blatt-
vergoldung vor

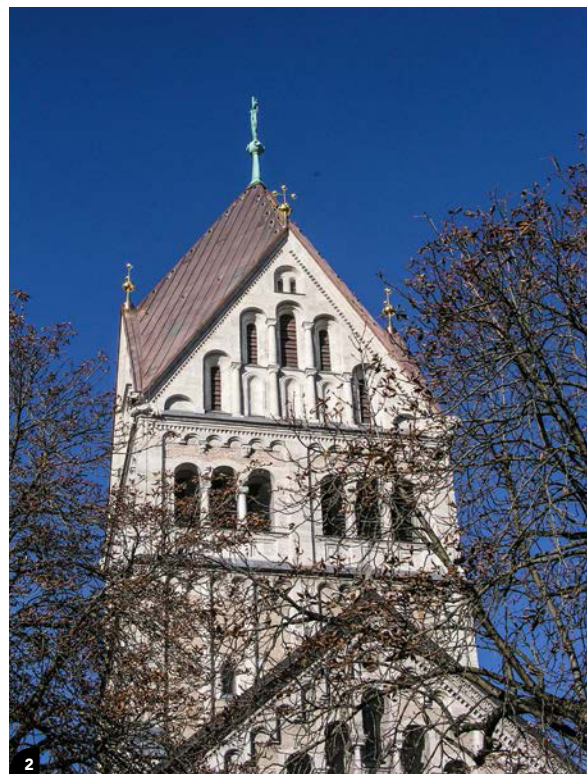
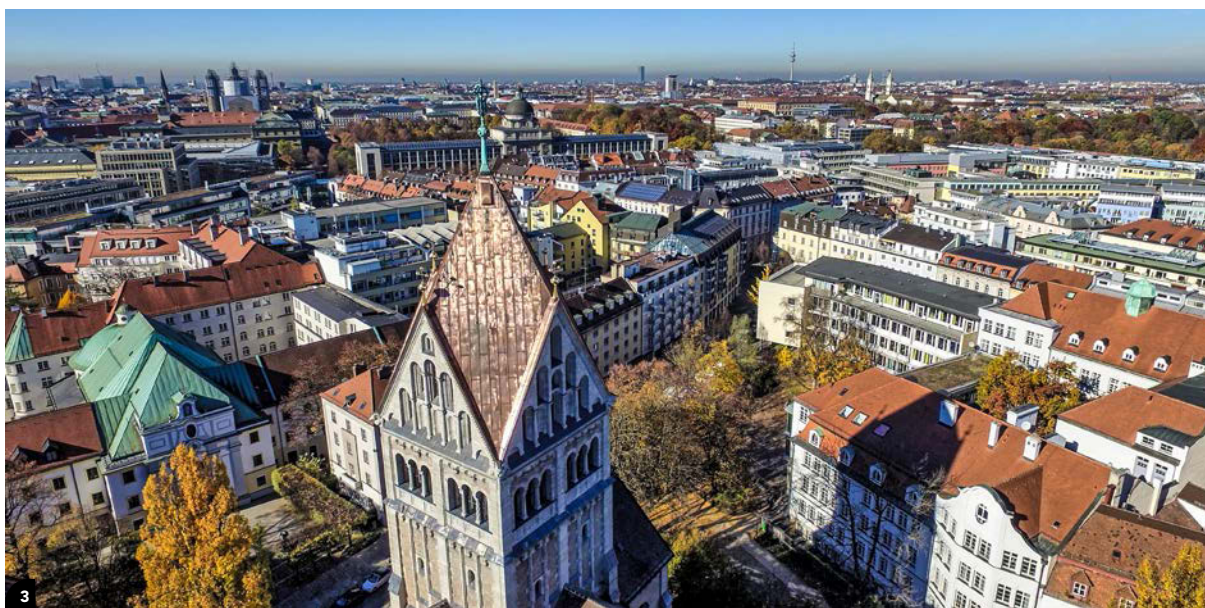
- 1 Die kupferne Spiegel-Tafeldeckung und das restaurierte Turmkreuz funkeln in der Sonne
- 2 Die neue Stehfalzeindeckung verleiht dem Kirchendach eine perfekte Figur
- 3 Gelungene Rettung: das neue Dach und die Turmkreuze hoch über den Dächern Münchens

die Kupferdacheindeckung am kompletten Turm von erfahrenen Spenglern beider Fachbetriebe gemeinsam ausgeführt. Der belüftete Dachaufbau erhielt erneut ein Doppelstehfalzdach in Spiegel-Tafeldeckung mit 3 m langen Bahnen. An den Graten wurden dreieckige Lüfterhauben angebracht. Außerdem befestigten die Spengler stabile Sicherheits-Dachhaken aus Vollkupfer für eventuell anfallende Wartungsarbeiten. Jeder einzelne dieser Anschlagpunkte wurde direkt durch Langlöcher in den Scharen und somit kraftschlüssig auf der Unterkonstruktion verankert. Um dabei entstandene Durchdringungen abzudichten bzw. regensicher auszuführen, lötetten die Fachleute nach historischer Form geprägte (hutförmige) Überschubprofile aus Kupfer auf. Diese überdecken die Schraubenköpfe der Sicherheits-Dachhaken und sorgen somit dafür, dass die Bedachung auch an den Befestigungspunkten ihre schützende Funktion erfüllt. Während der gesamten Bauphase wurden alle relevanten Details in enger Zusammenarbeit mit der projektleitenden Architektin Rosa C. Wilschko abgestimmt. Als begleitender Sach-

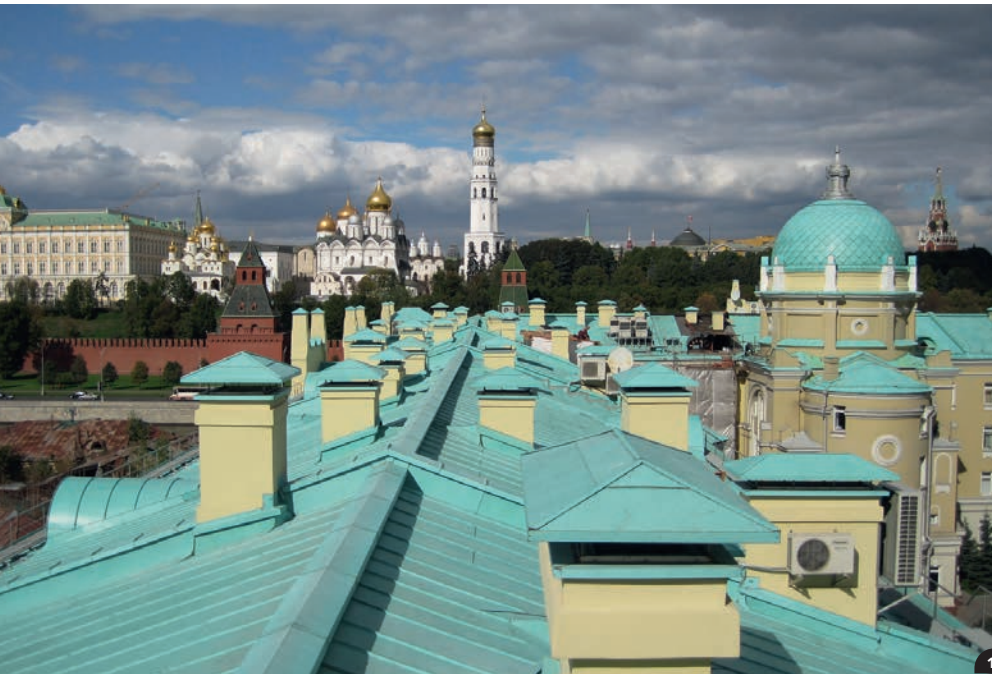
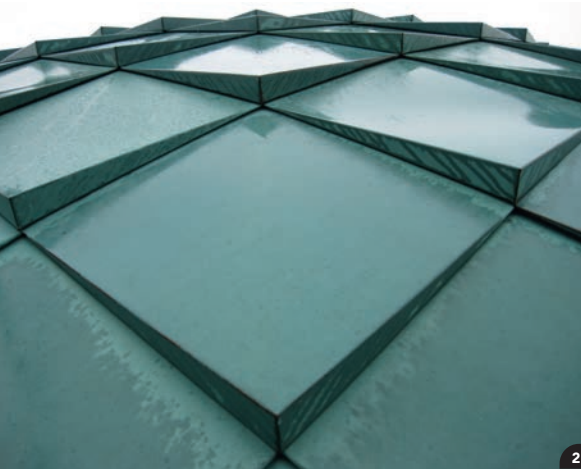
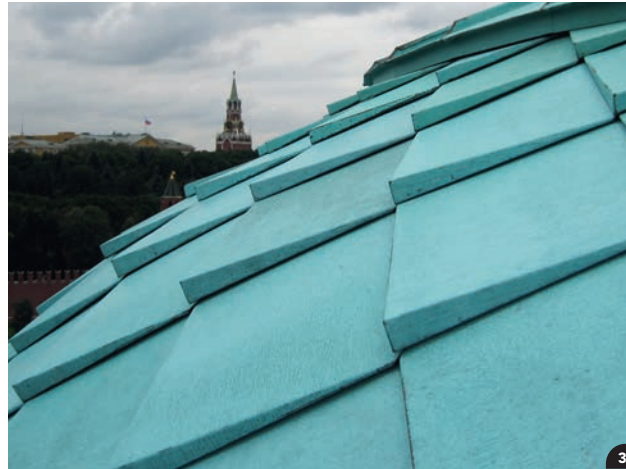
- 1 Tecu-Patina-Schindeln zieren eine Kuppel inmitten der schönsten Kupferdachlandschaft von Moskau
- 2 Die handgefertigten Volumenschindeln werden ausnahmslos individuell geformt...
- 3 ... und passen sich optimal an die Radien und Wölbungen der Kuppel an
- 4 Das große vorpatinierte „Rosneft-Kupferdach“ samt Kuppel wurde mit Unterstützung der KME ausgeführt

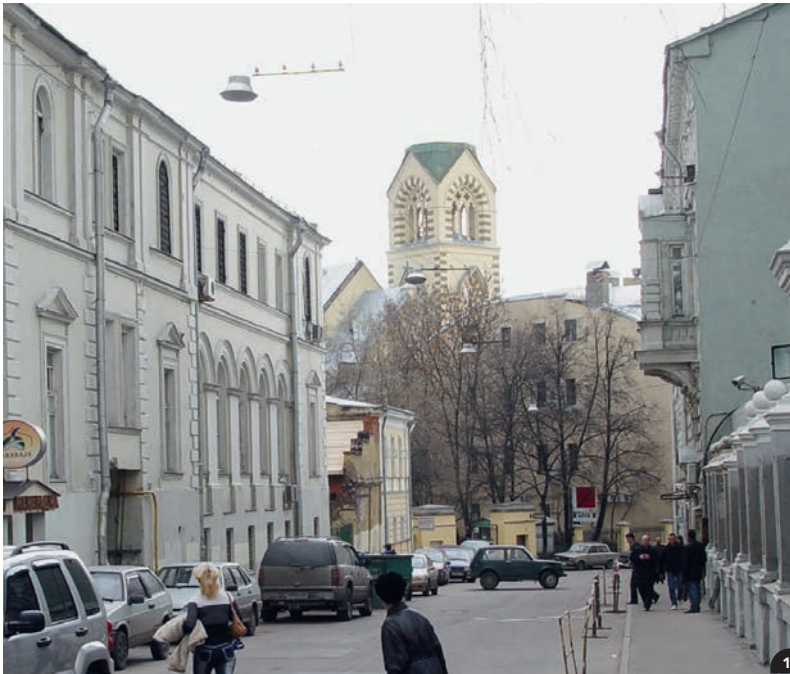
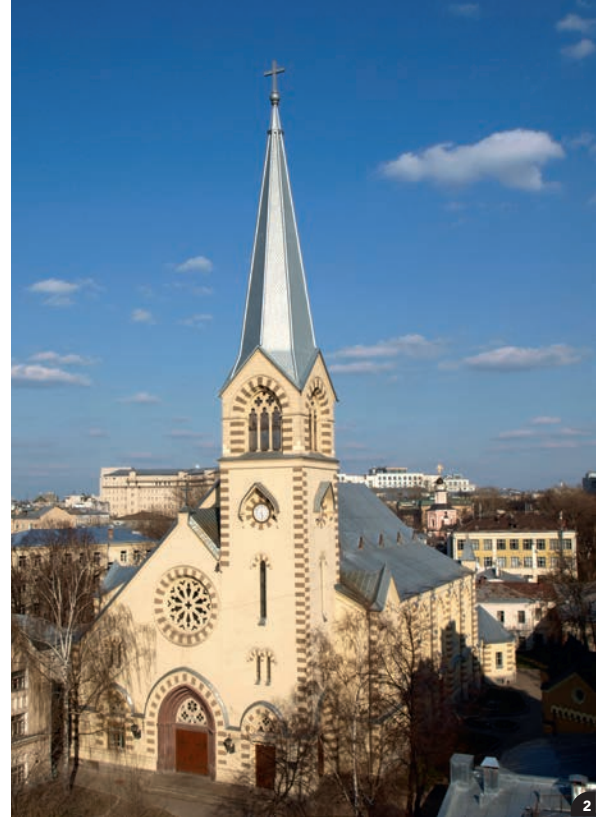
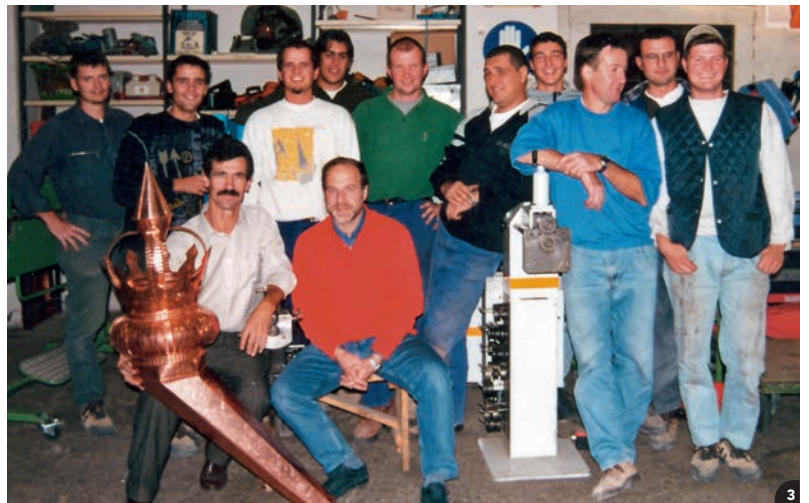
- 1 1957 wurde die Kathedrale St. Peter und Paul in ein Filmstudio umgewandelt und die Turmspitze entfernt
- 2 Nach erfolgreicher Rekonstruktion erstrahlt der Turm heute in neuem Glanz
- 3 Nikolai Savchenko (vorne li.) und das Team des Südtiroler Fachbetriebes von Walther Schmidt (vorne re.)
- 4 Ruslan Savchenko ist stolz auf „seinen“ Kirchturm
- 5 Die Rheinzink-Schindeln verfügen über wulstähnliche, gerundete Kanten...
- 6 ... und prägen das markante Erscheinungsbild des Turmes maßgeblich

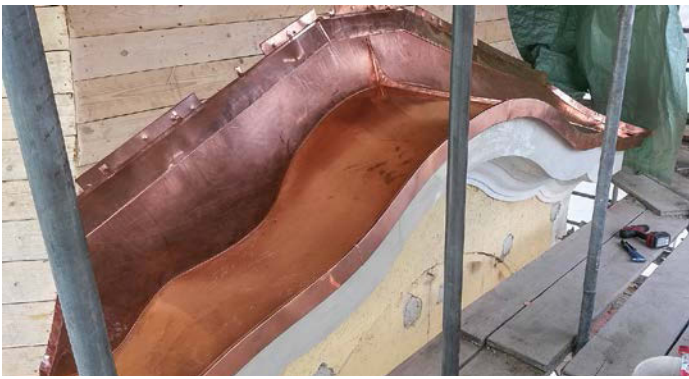
Wellenförmig aufgekantet und verklebt: Die Gesimsabdeckung wurde mit dem Blechkaltkleber Enkolit auf dem gemauerten Untergrund fixiert

Zur Formgebung der linear verlaufenden Gesimse wurden steppgekantete Profile verwendet und entsprechende Eckverbindungen im WIG-Schweißverfahren miteinander verbunden. Weitere anspruchsvolle Details waren bei der Herstellung der vier runden Luken gefordert. Sie wurden nach alten Vorlagen rekonstruiert und mit schneckenförmigen Verzierungen versehen. Die kleine Zwiebelfläche mit rund 30 m² wurde analog ausgeführt und mit einer Entlüftungsmöglichkeit ausgestattet. Flugschneesicherung, achteckige Haube und Konusübergang am Kaiserstiel bilden den Abschluss. Das Turmkreuz wurde ebenfalls überarbeitet und neu vergoldet.

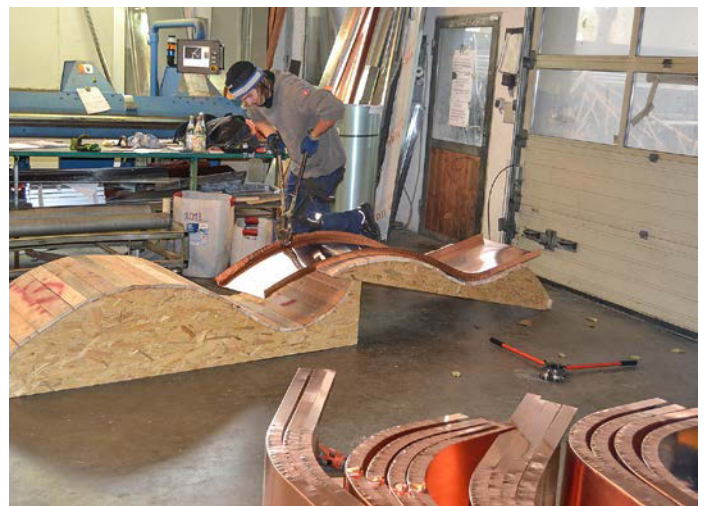
Spenglerwerkstatt: Die Vorbereitung aller Profile erfolgte mithilfe von Schablonen, Mustern und Streckwerkzeugen

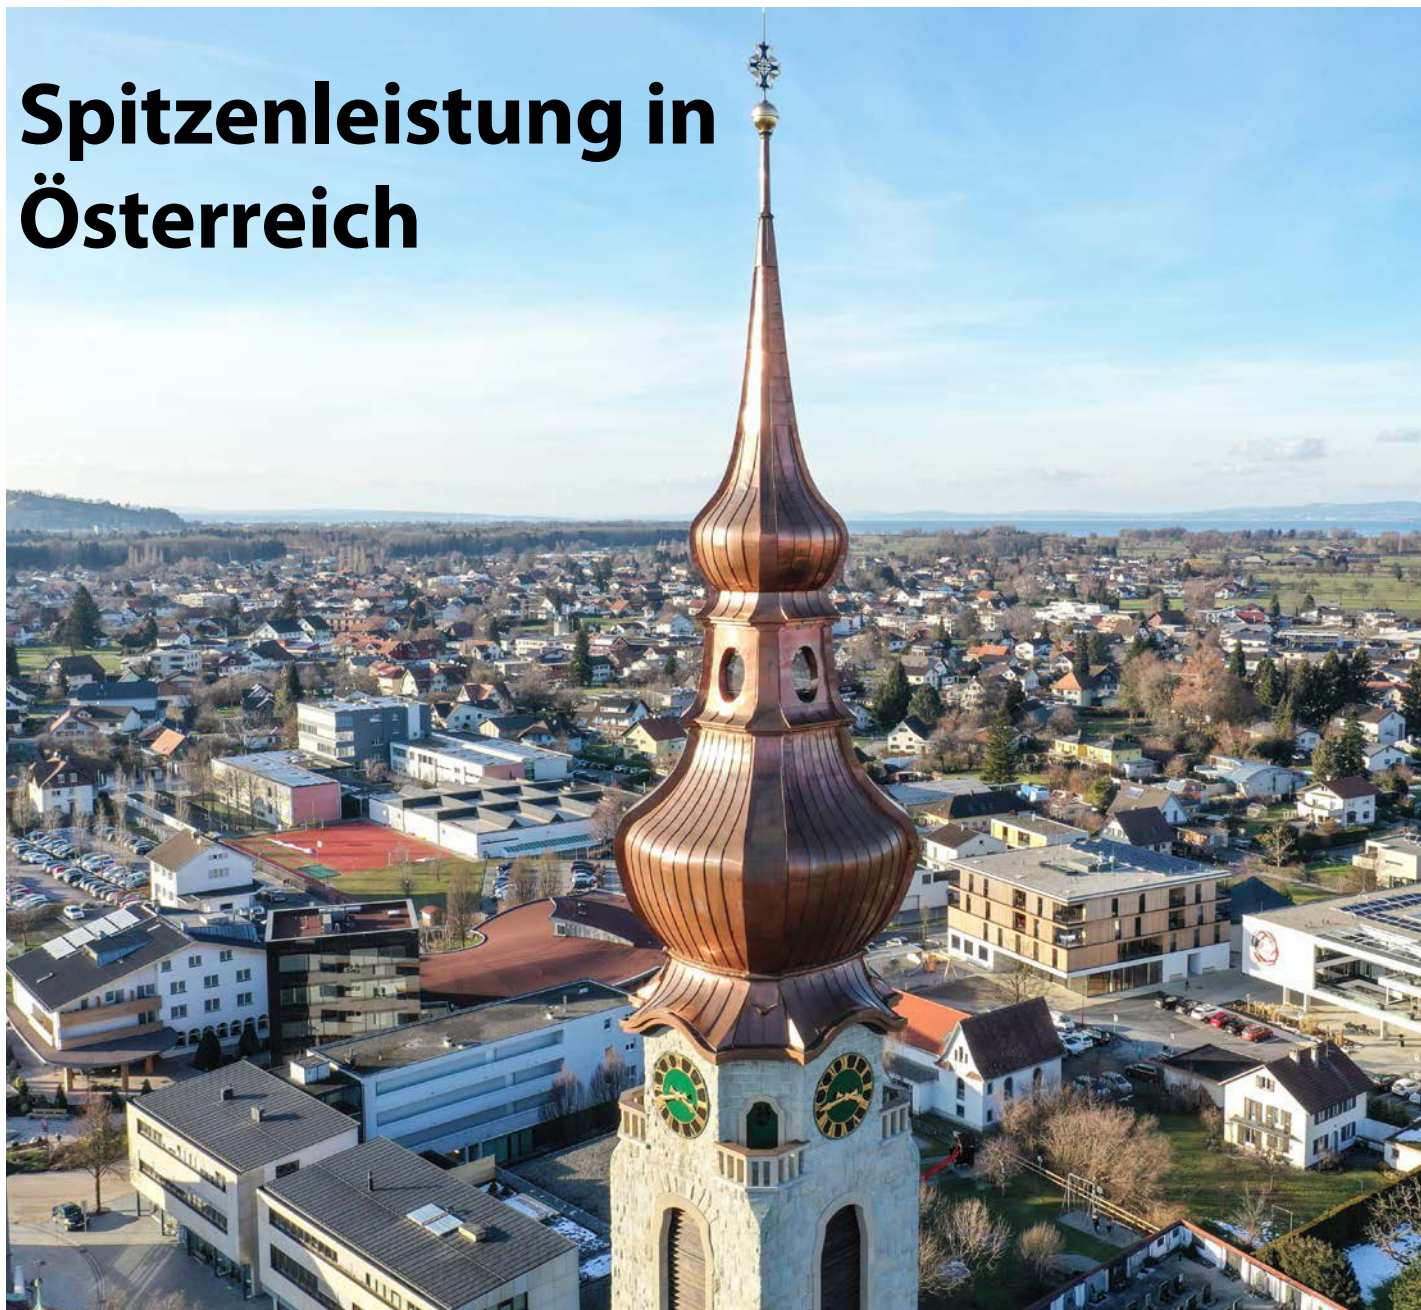
Imposante Erscheinung: die mächtige Doppelzwiebel in Höchst

Eine Besonderheit der als Doppelzwiebel geformten Turmhaube ist die traufseitig umlaufende, geschwungene Kastenrinne. Sie besteht aus mehreren geraden und geschwungenen Teilen und wurde bei Krehle vorgefertigt. Darüber hinaus übernahmen die Spezialisten für runde und gebogene Profile auch die Anfertigung zahlreicher dreidimensional geformter Scharen. Damit die Profile möglichst passgenau vorbereitet werden konnten, erfolgte zunächst ihr konischer Zuschnitt. Anschließend wurden die Falze seitlich aufgekantet, rund gebogen bzw. bombiert sowie die einzelnen Blechscharen in Sektoren unterteilt. Nun folgte eine konkav und konvex verlaufende Bearbeitung der Blechscharen, um ebenso eine genaue Anpassung an die Form der Turmzwiebel zu erreichen bzw. die Montage zu erleichtern.

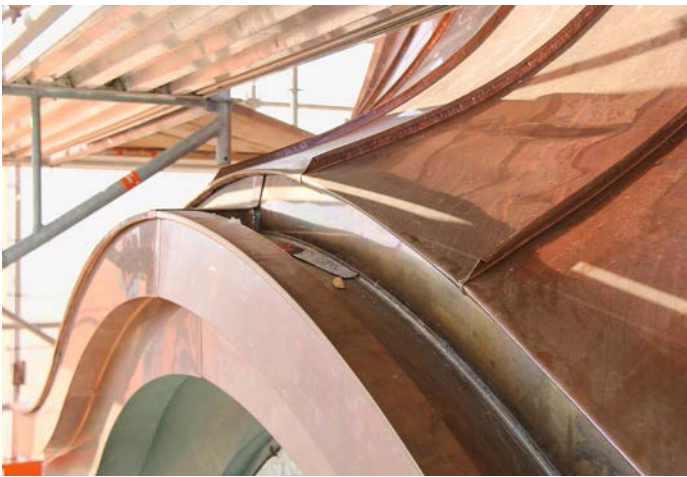
Die bogenförmig geschwungene Kastenrinne mit abgestuftem Gesims über einem der vier Zifferblätter der Turmuhr
