Denkmalpflege & Türme

- Schindeln
- Scharen
- Ornamente

BAUMETALL

KLEMPNERTECHNIK IM HOCHBAU

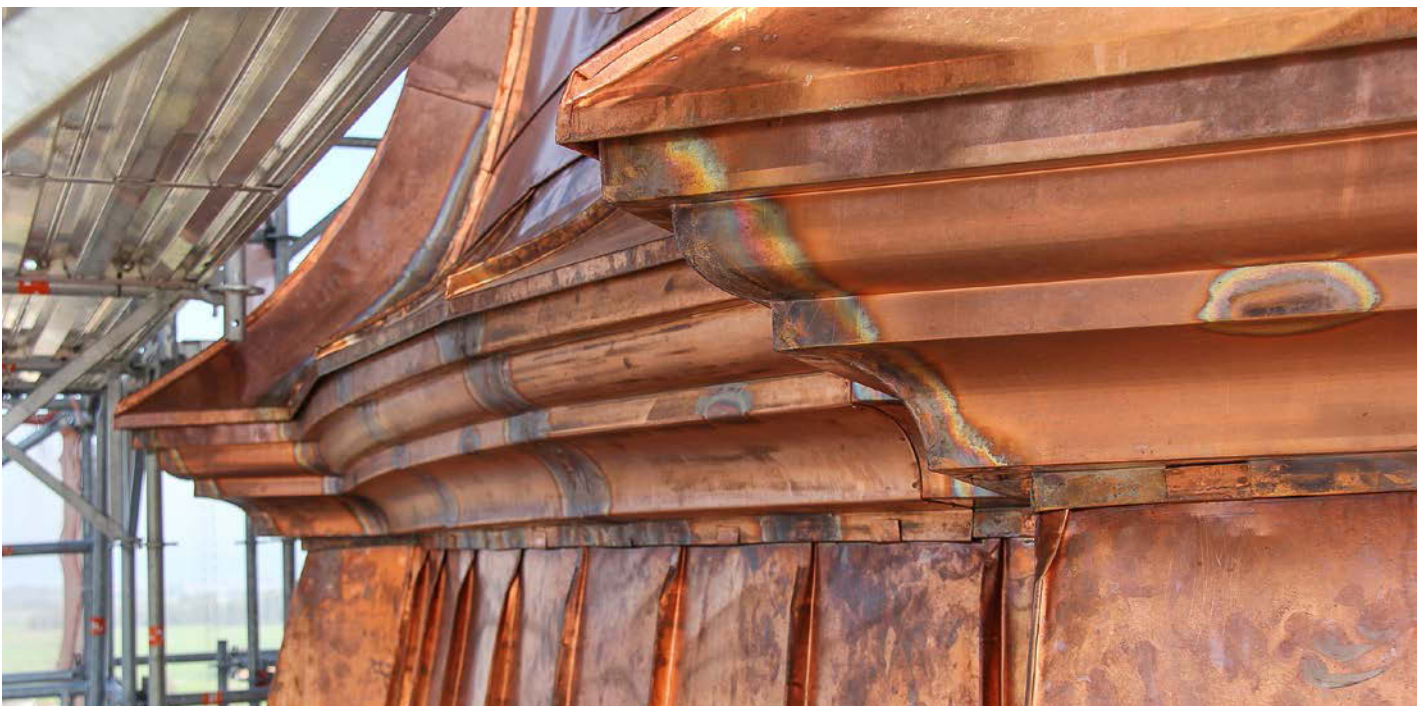
Übergang: Von der unteren Zwiebel aufsteigende Scharen greifen unter das abgetrepte Sockelgesims der Laterne
