Klempnerarbeiten im Schatten von Schloss Drachenburg

Historisches Metalldach der Vorburg von Schloss Drachenburg im Siebengebirge mit Rheinzink-Rauten neu gedeckt

Klempnerarbeiten an denkmalgeschützten Objekten erfordern neben dem fachlichen Können auch viel Einfühlungsvermögen. Das gilt auch für das hier vorgestellte historische Objektbeispiel. Das dreifach gegliederte Walmdach der Vorburg des Schlosses „Drachenburg“, nahe dem Drachenfels im Siebengebirge, oberhalb der Stadt Königswinter gelegen, erhielt eine neue Dachdeckung aus Rheinzink-Rauten nach altem Vorbild.

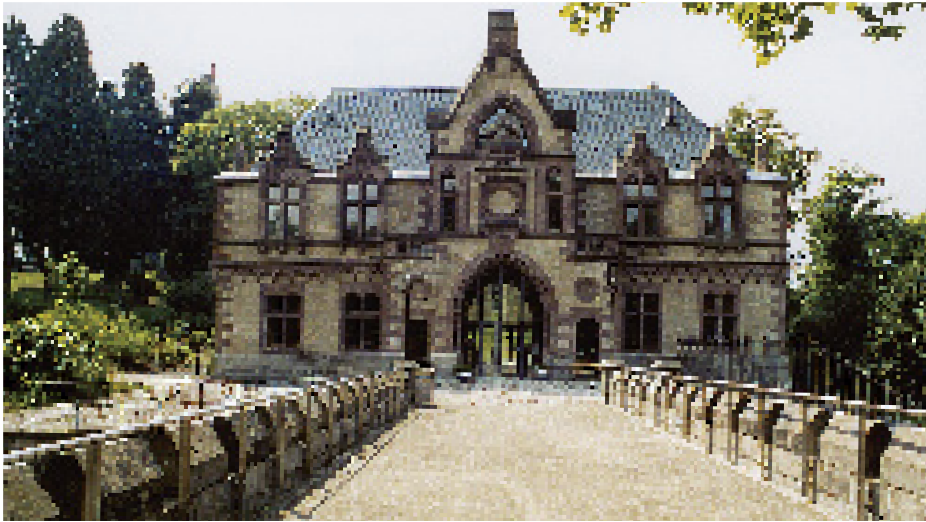
Bild 3.: Die Vorburg des Schlosses Drachenburg strahlt wieder in alter Schönheit. Das Metalldach in Rautendeckung ist originalgetreu wieder hergestellt.

Als erste der notwendigen Maßnahmen wurde die zur Gesamtanlage gehörende Vorburg umfassend restauriert. Das Ergebnis zeigt Bild 3.

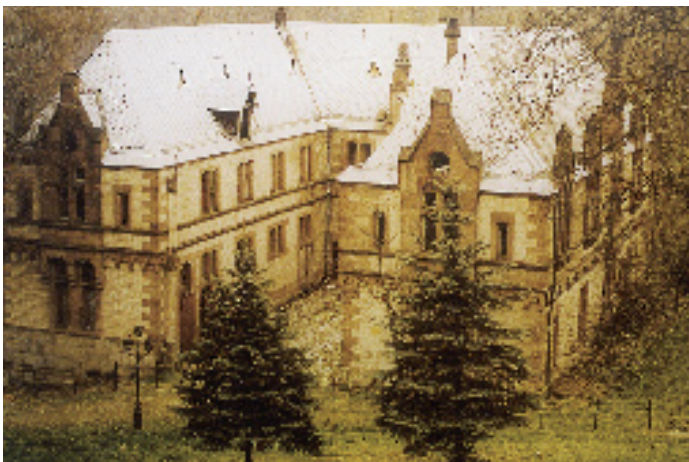
Bild 4.: Die Vorburg zu Beginn des 20. Jahrhunderts mit seinem ursprünglich offenen Innenhof und das mit Zink-Rauten gedeckte Walmdach im ursprünglichen Zustand.

Die zum Schloss Drachenburg gehörende Vorburg wurde 1883 auf dem Gelände des 42 Morgen großen Schloßparkes als Wirtschaftsgebäude errichtet. Das Bauwerk enthielt ursprünglich Remise, Stallungen, eine Försterwohnung und acht Wohnräume im Obergeschoss. Die zweigeschossige, in rotem und grauem Sandstein ausgeführte Vorburg bildet ein früher zur Schlossseite hin offenes Karree, wobei drei Gebäudetrakte einen ursprünglich offenen Innenhof umschließen (Bild 4.). Ein

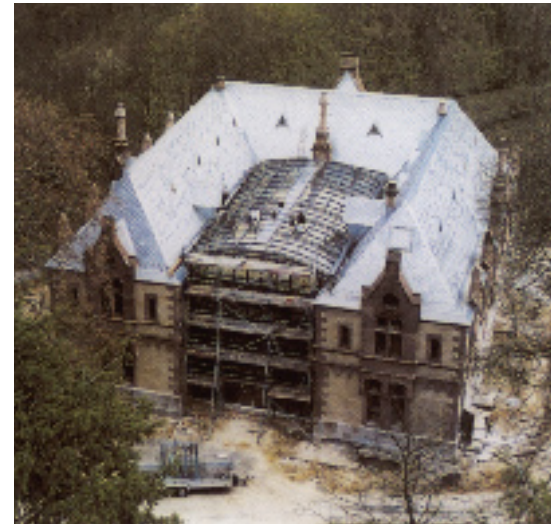
Bild 5.: Ein Jahrhundert später: Das dreifach gegliederte Dach der Vorburg ist neu gedeckt, der Innenhof erhält eine gewölbte Metall/Glas-Überdachung.

dieser Gebäudeform entsprechend dreifach gegliedertes Walmdach mit zahlreichen Ziergiebeln und unterschiedlich großen Spitzgauben bildet den oberen Abschluss. Dieser Innenhof, den die neuen Eigner in die Gebäudenutzung integrierten, erhielt zu Beginn dieses Jahrhunderts eine gewölbte Metall-Glas-Überdachung (Bild 5.). Sie verleiht dem alten Gebäude einen Hauch Modernität und verhilft ihm zu zusätzlicher, überdeckter Nutzfläche.

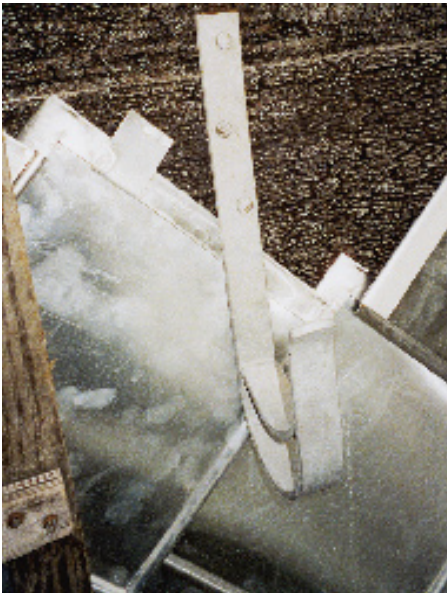
Bild 6.: Baustellendetail Rautendeckung im Bereich eines Leiterhakens: Die Befestigung mit Haften und die traufseitig angeformten Wulste sind ebenso erkennbar wie die oberen Einhangfalze der Rauten.

eine Besonderheit, die zusätzlichen Arbeitsaufwand bedingte. An den jeweiligen nach unten gerichteten Kanten der Rauten mussten statt der üblichen einfachen Rückkantungen zierliche Rundwulste angeformt werden, die eine kräftige Betonung des Verlegebildes bewirken und die sichtbar bleibenden Kanten der Rauten plastisch strukturieren (Bild 6.). Ansonsten handelte es sich um die gängige Ausführung, bei der die oberen Kanten 180°-Umschläge nach außen (Vorkantung) und die unteren Kanten ebensolche Umschläge nach innen (Rückkantung) erhielten. Die klassische handwerkliche Verlegung, wobei jeweils eine Raute regensicher in den Umschlag der nächsten greift – also regelkonform eingehängt wird – war somit sichergestellt. Zur Befestigung der Rheinzink-Rauten auf der Unterkonstruktion dienten einfache Liegehafte, befestigt mit je drei verzinkten Breitkopfstiften.

Bei der Verlegung von unten nach oben begannen die ausführenden Handwerker jeweils mit halben Rauten, deren horizontale, also mittig verlaufende Rückkantung in den Umschlag (oder Einhangfalz) des Trauf- oder Saumstreifens greift. Die sich dabei ergebenden Zwischenräume werden von den Spitzen der nächsten Rautenreihe überdeckt. Um ein exaktes Verlegebild mit gleichmäßigen Kantenverläufen zu erreichen, wurde nach Schnur bzw. Kreidelinie gearbeitet. Zum Ausgleich von Unregelmäßigkeiten und Zwischenräumen, speziell bei Anschlüssen, wurden nach Bedarf Passrauten und

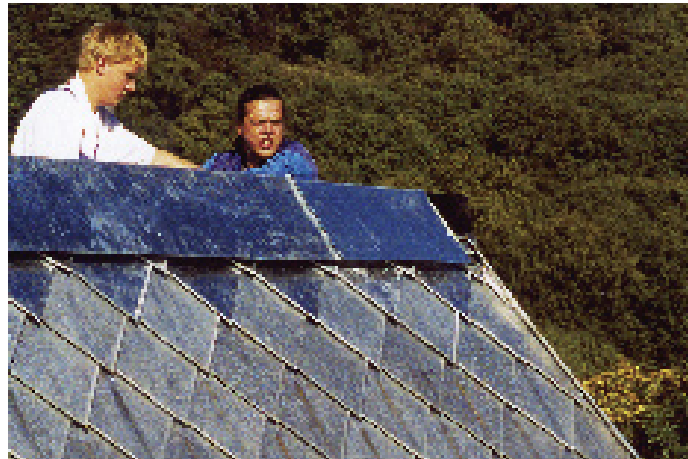
Bild 7.: Menke-Mitarbeiter bei Anschlussarbeiten im Bereich der Firstabdeckung.

Kehlen, Grate und Firste (Bild 7.) des Daches wurden, je nach Bausituation, mit in der Werkstatt vorgefertigten Profilen in unter- oder überdeckender Form ausgeführt und angeschlossen. Aufgrund der verschiedenen Dachdurchdringungen wie Gauben unterschiedlicher Größe, Sandsteinschorn-

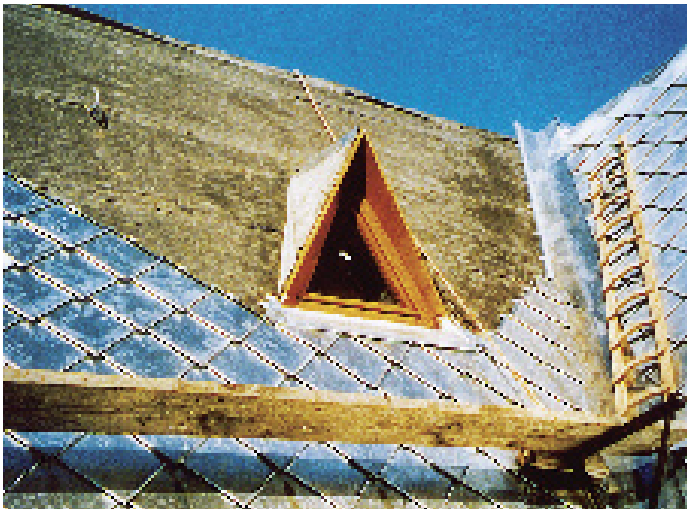
Bild 8.: Baustellensituation bei der Neudeckung. Insgesamt waren rund 10 000 m² Rauten der Abmessung 333 x 333 x 0,8 mm nach altem Muster neu anzufertigen.

steine und eine Vielzahl von Zierteilen, Schmuckgiebeln, Dachluken und anderem, kam auch die traditionelle Ornamenttechnik nicht zu kurz (Bild 8. bis 11.). Insgesamt waren, außer den Deckarbeiten, an den Dächern der Vorburg zahlreiche klempnertechnisch anspruchsvolle Anschlüsse auszuführen.

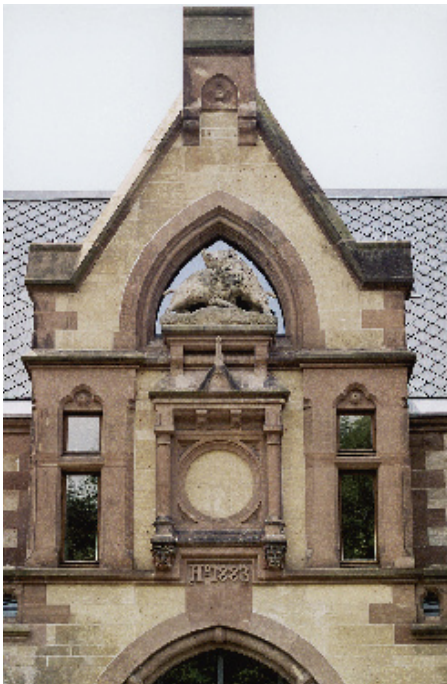
Bild 9.: Nach der Renovierung ist die Jahreszahl über dem Eingang wieder zu erkennen: 1883 erfolgte die Fertigstellung der Vorburg. Die neue Rautendeckung aus Rheinzink ist nach wenigen Jahren gleichmäßig natürlich bewittert.

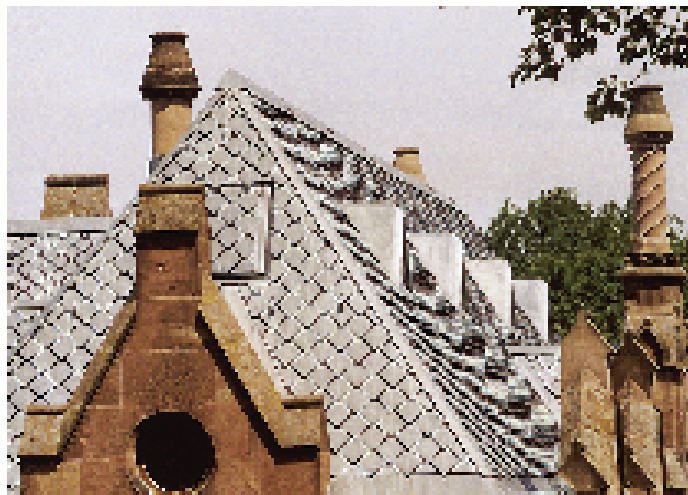
Bild 10.: Teilansicht des neu gedeckten großen Walmdaches mit eingebundenen Spitzgauben, dem Grat-, First- und Traufbereich sowie den harmonisch integrierten Ziergiebeln und Schornsteinen aus Sandstein.

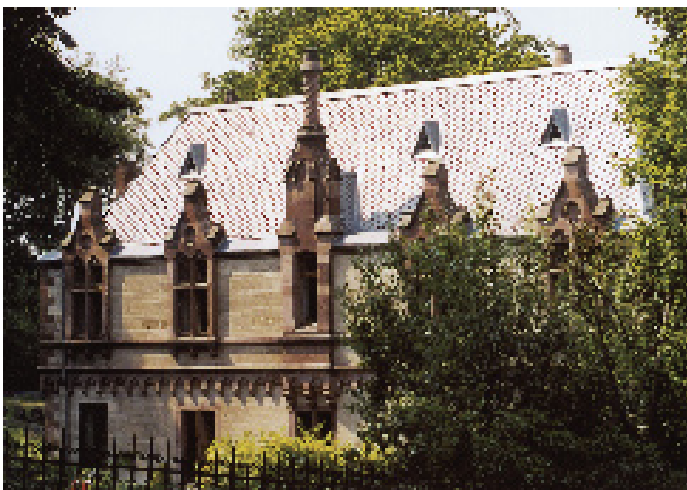
Bild 11.: Im Zusammenspiel traditionsreicher Metaldachdeckung und der schön gegliederten Sandsteindetails der Südfassade zeigt sich die gekonnte Verbindung von zwei auch heute hoch aktuellen Werkstoffen.

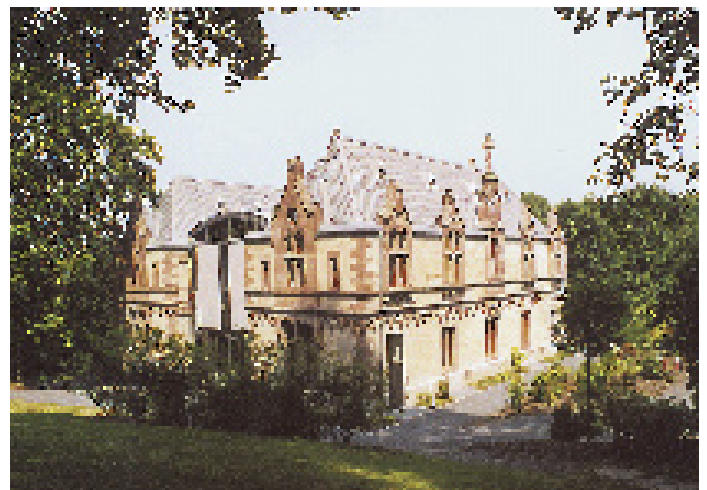
Bild 12.: Die renovierte Vorburg von Schloss Drachenburg beherbergt heute das Archiv Forum und Museum zur Geschichte des Naturschutzes in Deutschland.

gleitender Klempnerarbeiten große Bedeutung zu. Am Beispiel einer klassischen Rautendeckung mit dem Traditionswerkstoff Zink wurde dargestellt, daß dieses Genre auch nach gut einem Jahrhundert nichts von seiner bautechnischen Finesse und gestalterischen Qualität verloren hat. Auch wenn anstelle von altem Walzzink heute das zeitgemäße Rheinzink glänzt (Bild 12.).
