SPENGLER-ORNAMENTE

Alte Dame unter neuer Haube

Die Wuppertaler Stadthalle erhielt nach über 100 Jahren neue Kupferornamente

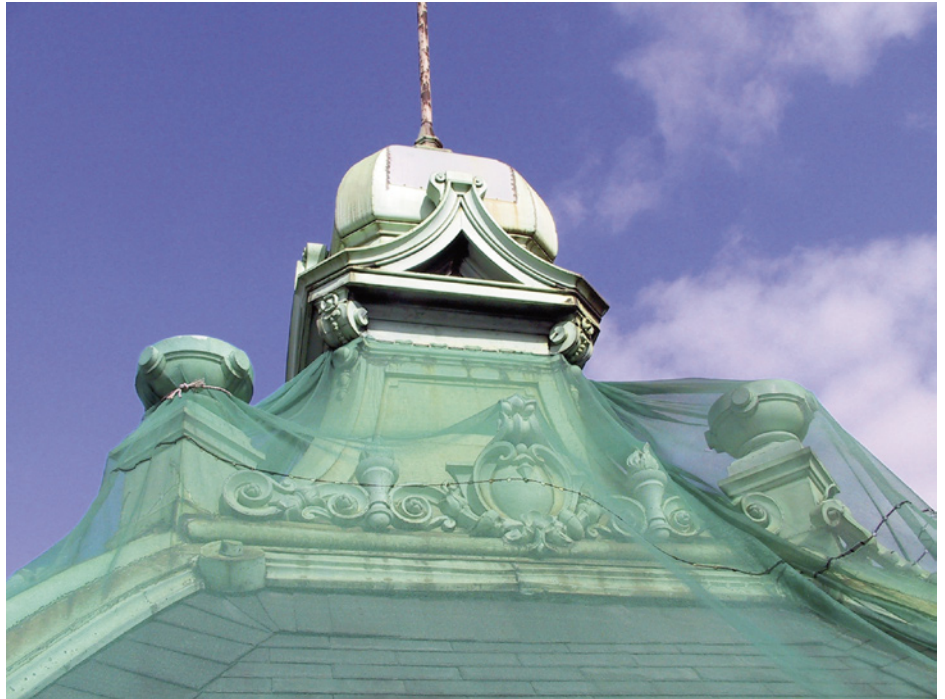
Diese schön patinierte Kupferlaterne trotzte über 100 Jahre Wind und Wetter. Aber zuletzt flogen bei Sturm Kupferteile davon...

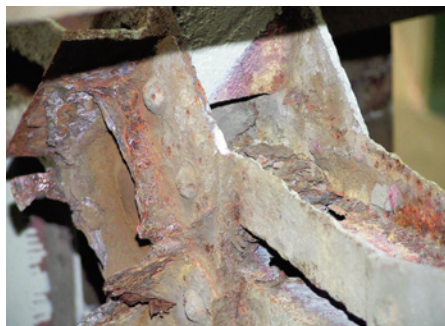
das Stahlgerüst war tief korrodiert“, schildert Peter Nolte seinen Befund. Der damalige Schutzanstrich gegen Rost war von innen aufgebracht, da wo schon Holzsparren lagen, allerdings nicht. Das Kupferkleid war um die Hälfte der Ursprungsdicke von 0,7 mm abgewittert.

... und auch die Stahlunterkonstruktion war hoffnungslos vom Rost zerfressen.

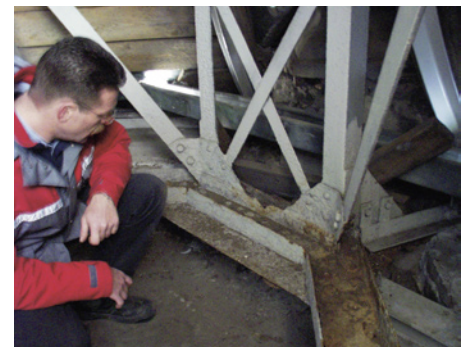
Auch bei der Dachentwässerung waren die Konstrukteure ausgesprochen wagemutig. Das Regenwasser wird von außen nach innen geleitet und dort wieder nach außen abgeführt, um die Eckpfeiler frei von Rinnen zu halten. „Die Eisennägel waren natürlich alle weggerostet, das Kupferblech hielt weitgehend durch sein Eigengewicht und auch

Um die Eckpfeiler frei von Rinnen zu halten, leiteten die Konstrukteure das Regenwasser von außen nach innen und von dort über U-förmige Stahlprofile wieder nach außen. Peter Nolte begutachtet die Rostschäden.

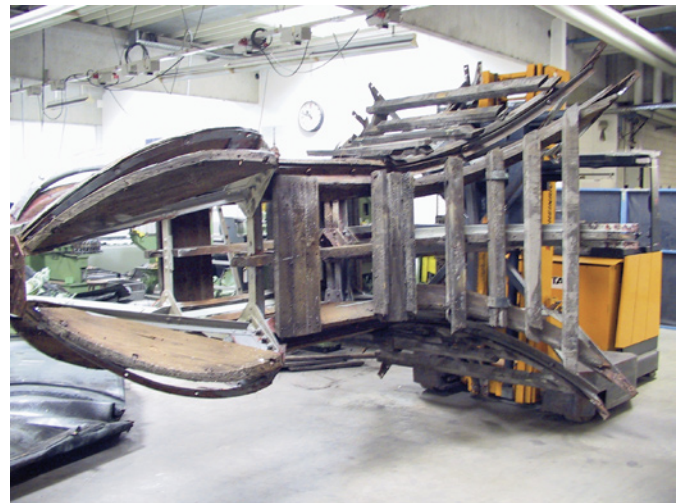
Nach dem Entfernen der Kupferbekleidung in der Werkstatt von Kaufmann Ulm zeigte sich dieses vermoderte Holzgerippe...

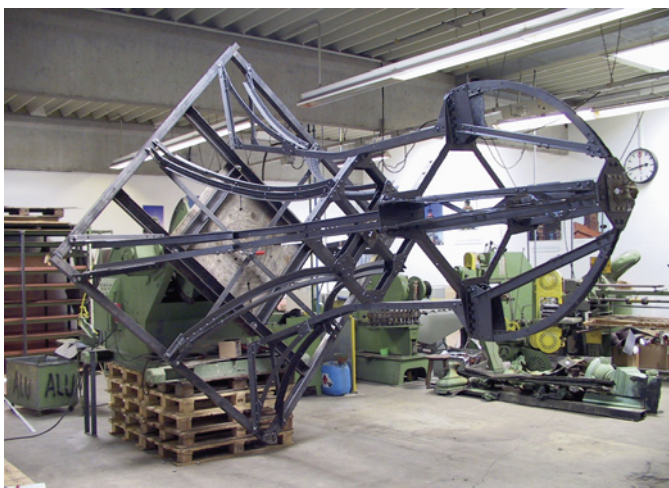
... das durch eine verzinkte und anschließend Schutzlackierte Stahlunterkonstruktion ersetzt wurde. Zur besseren Montage der Kupfertteile sind sie an einem Dreh-Kipptisch montiert.

Natürlich hat man bei Kaufmann Ulm aus den Fehlern früherer Generationen gelernt. Die neuen Stahlgerüste sind komplett spritzverzinkt und beschichtet, alle Verbindungselemente aus Edelstahl und die nunmehr 1 mm dicke Kupferhaut sind spannungsfrei nach dem WIG-Schweißverfahren dauerhaft verbunden. Eine saubere und vor allem haltbare Sache, so Harald Szimeth von dem Ulmer Ornamentenhersteller. Und auch die Holzteile zwischen Kupfer und Stahl sind jetzt wasserfest schichtverleimt. Der Aufwand zeigt sich auch im Gewicht, denn die neuen Laternen sind mit 2,2 t etwa 700 kg schwerer als die Vorgänger. Und er zeigt sich auch in der Dauer der Rekonstruktion. So mussten beispielsweise viele Positiv- und Negativformen neu erstellt und eingerichtet werden.

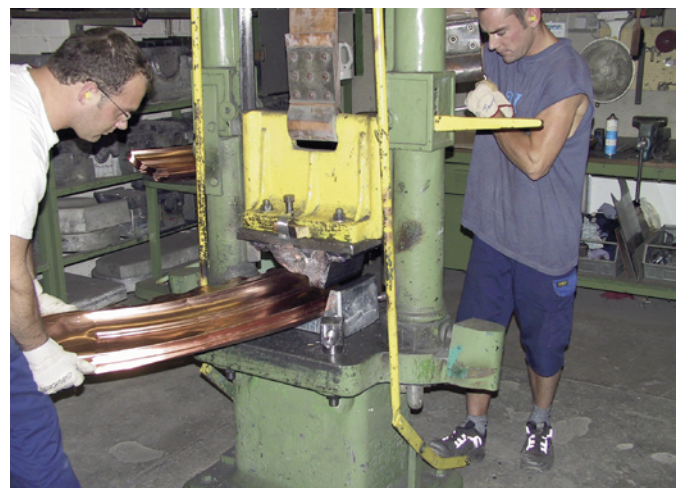
Gaston Gödicke (l.) und Thomas Mitter beim Herstellen von gerundeten Kupferkonsolen am Fallwerk in der Ulmer Werkstatt.

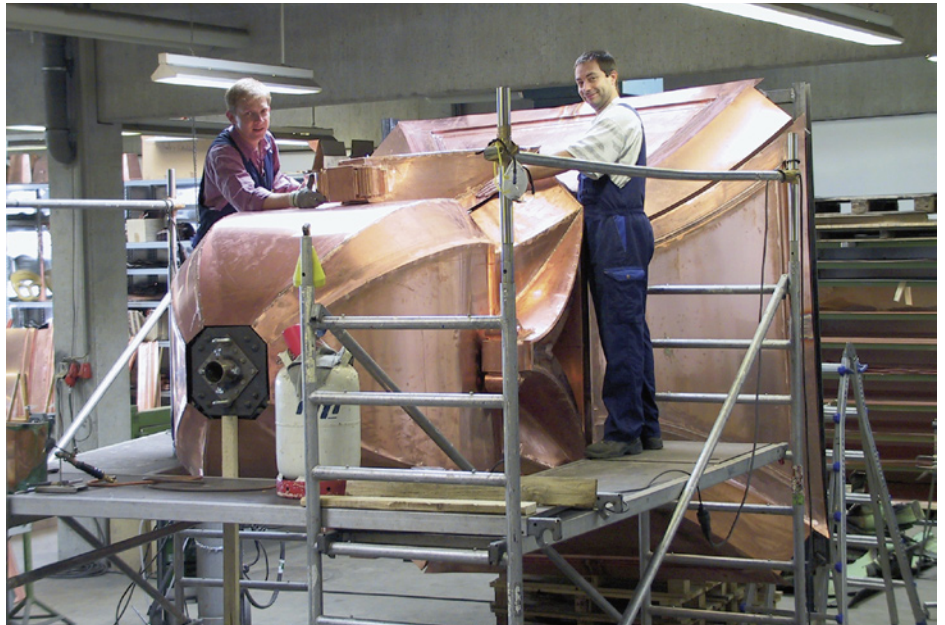
Eine der beiden Laternen kurz vor der Fertigstellung. Wolf-Peter Neuwirth (l.) und Wilhelm Denzel beim Verputzen der Laternen. Unter Verputzen versteht man das Säubern der Oberfläche mit feinem Schleifvlies.

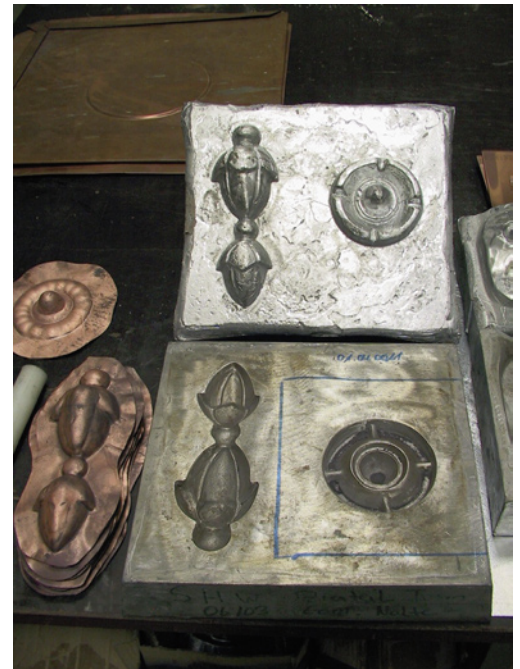
Gussformen zur Herstellung der Zierteile. Die Arbeitgänge sind Glühen, Pressen und von Hand ausklopfen.

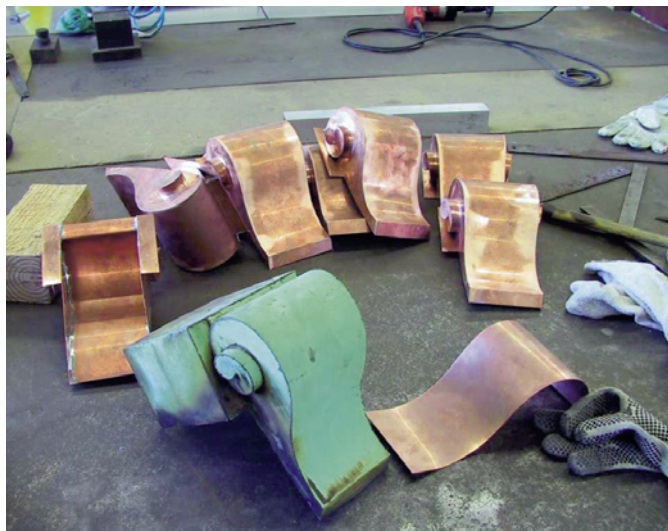
An diesen Zierteilen gab es viel zu löten: eine alte und sechs neue doppelseitige Schnecken.

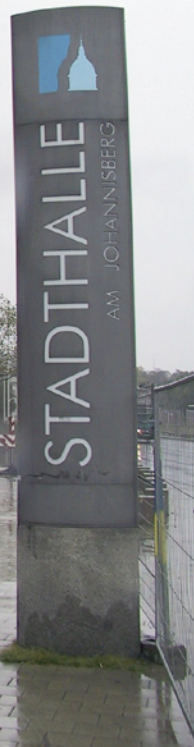
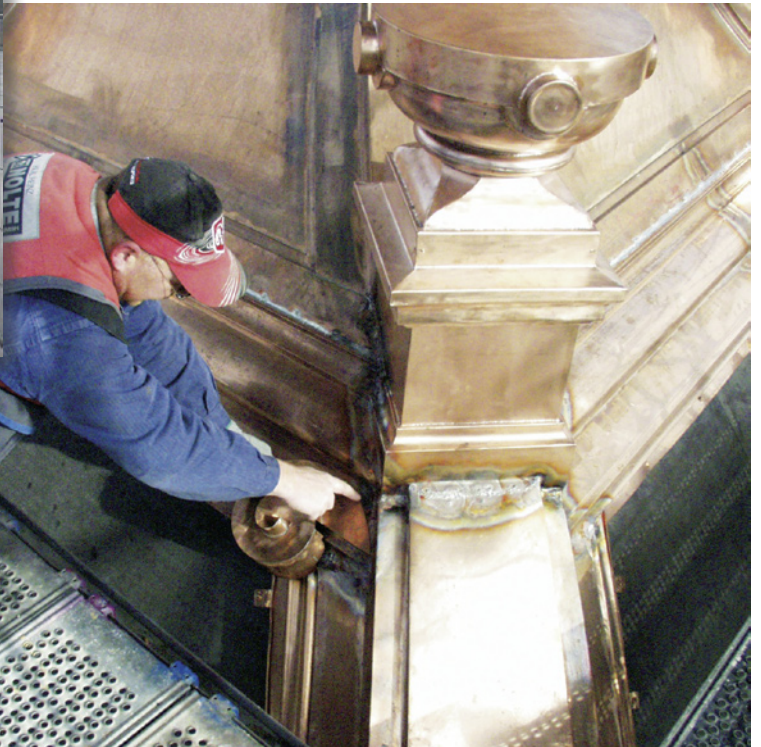
Danach verbindet Peter Nolte die Laterne mit den Pokalen und der Gratabdeckung durch Hartlöten.

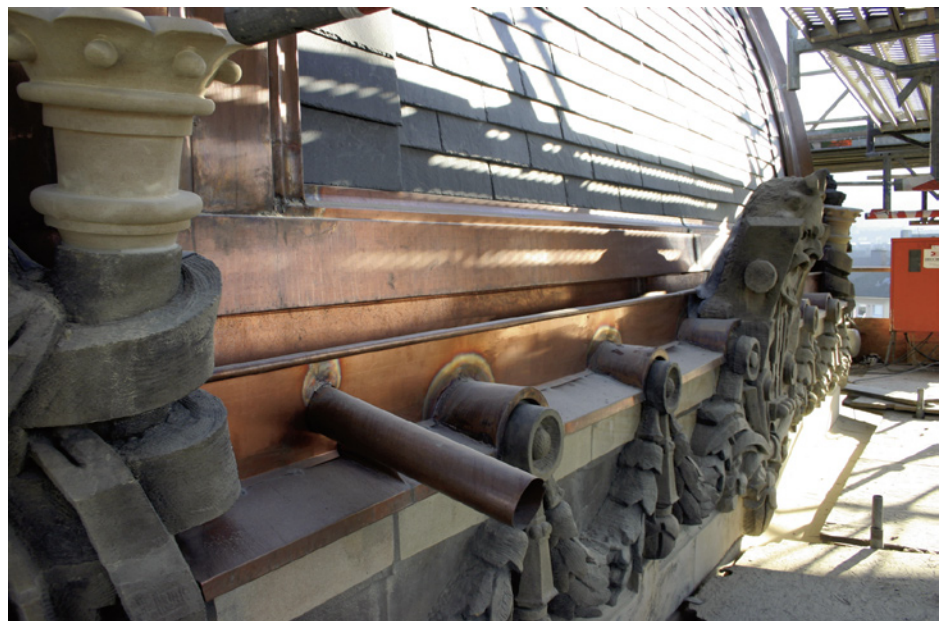
Mitarbeiter seiner Firma verlegten auch die neue Regenrinne und schlossen sie an die alten Ornamente und Wasserspeicher an.

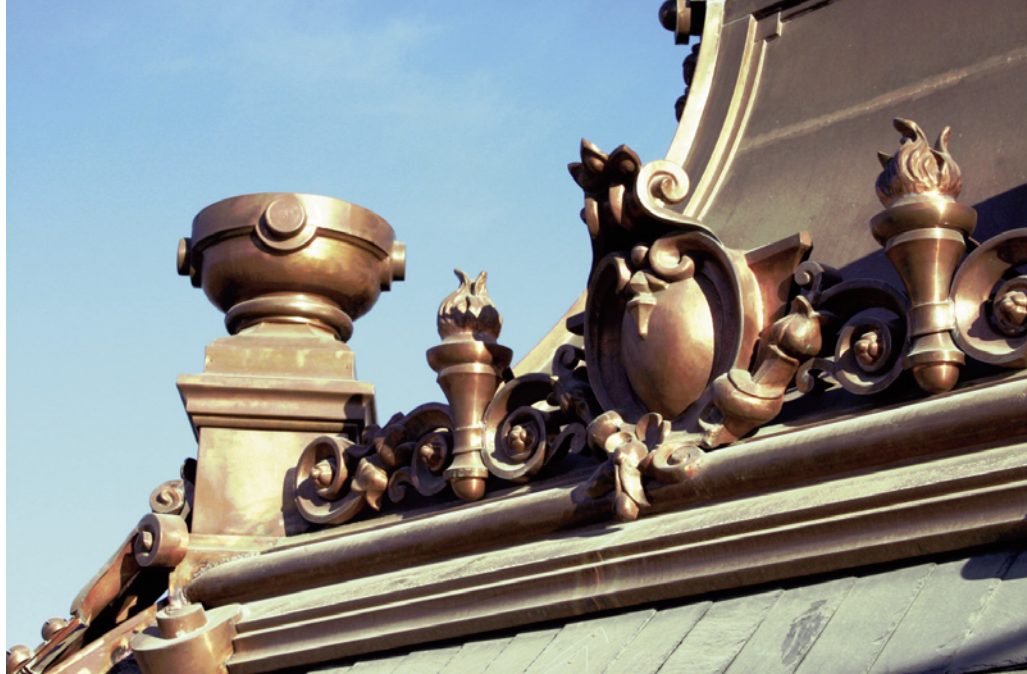
Nun sind auch alle Zierornamente am Fuß der Kupferlaterne montiert und erstrahlen in neuem Glanz.

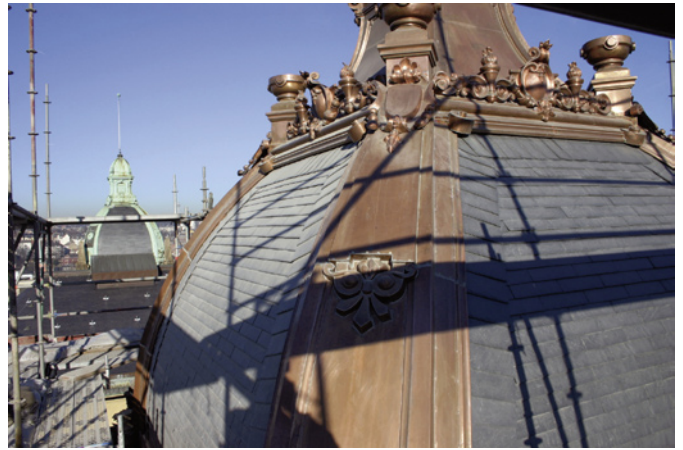
Inzwischen ist auch die von Kaufmann Ulm vorgefertigte Gratabdeckung montiert. Im Bildhintergrund eine der beiden alten Laternen, deren Neuanfertigung im April dieses Jahres bei Kaufmann Ulm schon begonnen hat.
