DENKMALPFLEGE

Eine fast orientalisch anmutende Dachlandschaft

Kupfer-Spenglerarbeiten über dem Café Bazar und der Spängler-Bank in Salzburg

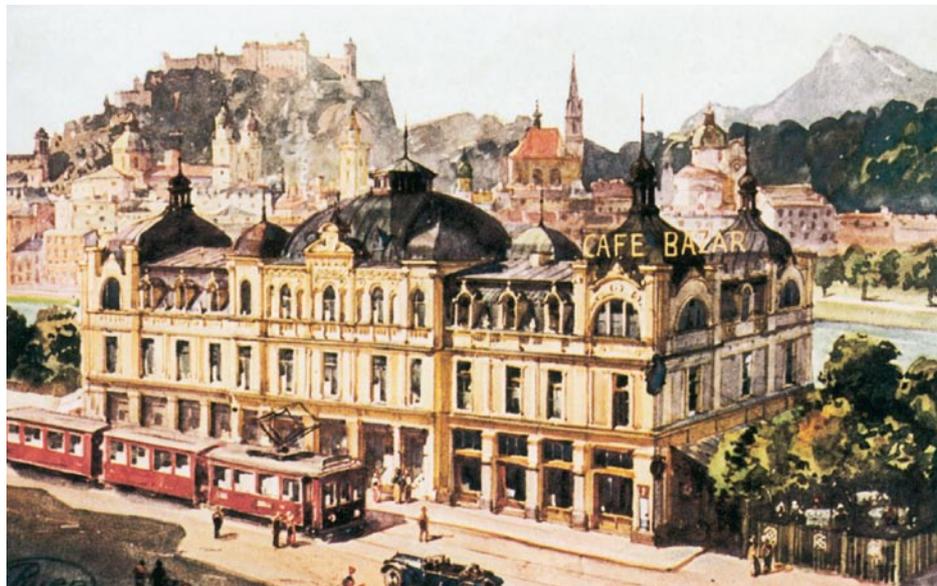
◀ Bild 1.

Bild 1.: Salzburg ist mit seinem alten Stadtbild sicher eine der schönsten Landeshauptstädte Europas. Auf dieser Postkarte, die etwa 1920 entstand, ist die Einbettung des prunkvollen Gebäudes in das Stadtbild und die malerische Umgebung von Salzburg besonders gut zu erkennen.

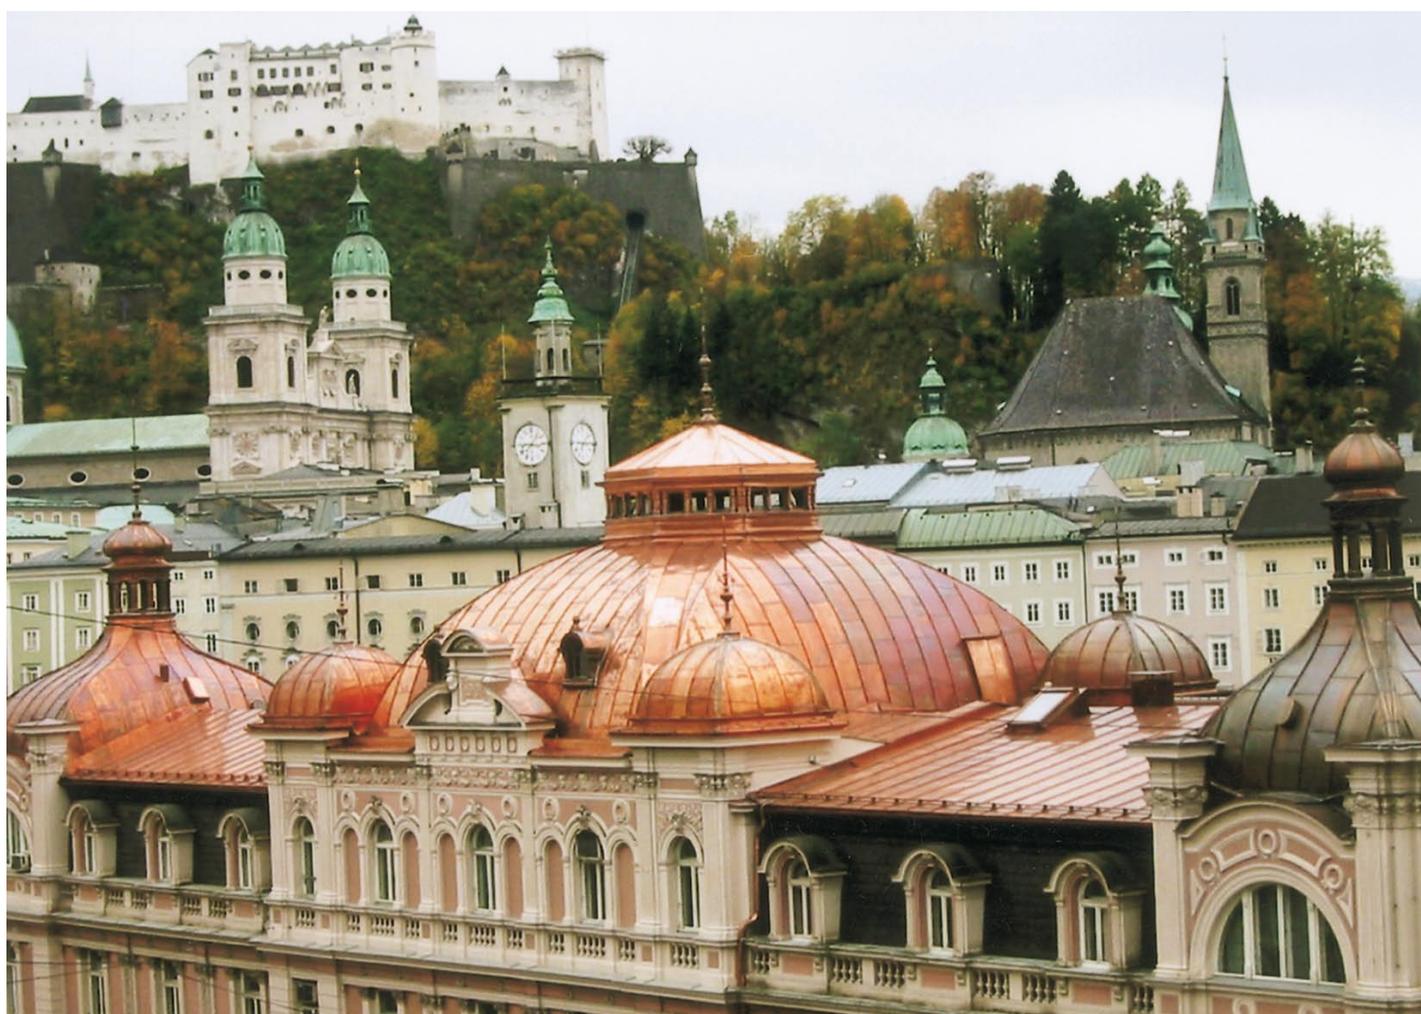
Bild 2.: Hinter der neuen Kupferdachlandschaft überragt die ab 1077 erbaute Festung Hohensalzburg den Dom (links), das Rathaus mit seiner gewaltigen Uhr, die beiden Türme der Stiftskirche St. Peter und die davor gelegene Franziskanerkirche. Die unterschiedliche Bewitterung des Kupfers hat einen guten Grund: Die Bekleidung des Nordturms (rechts) ist rund 10 Monate älter als die Dachdeckung der Laterne.

dach versehenen Objektes waren Valentin und Jakob Ceconi, die 14 Jahre nach Fertigstellung des Gebäudes eine fast orientalische anmutende Dachlandschaft auf das Gebäude setzten, die ehemals mit verzinktem Stahl gedeckt war, nun aber mit Kupfer gedeckt ist (Bild 1.). Diese Dachlandschaft besteht zum größten Teil aus Türmen, Kuppeln und Ornamenten (Bild 2. und 3.).

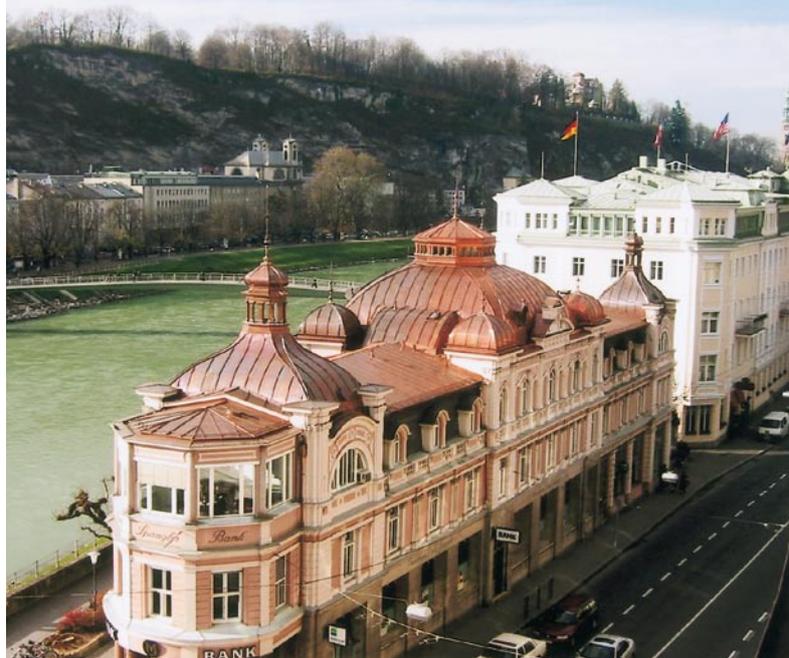
Bild 3.: Das 1882 errichtete Gebäude liegt direkt an der Salzach. Es beherbergt im vorderen südlichen Teil die Spängler-Bank und im nördlichen Teil das berühmte Café Bazar. Seine fast orientalische anmutende Dachlandschaft entstand erst 14 Jahre später. Von den beiden Nordtürmen ist auf diesem Bild nur einer zu sehen.

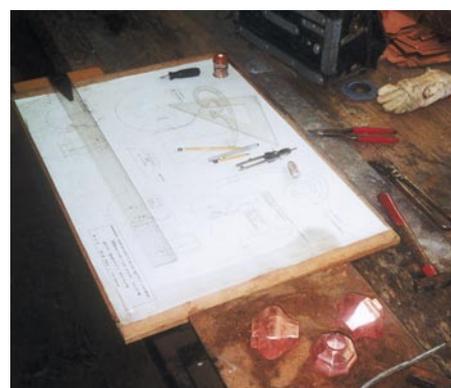
Bild 4.: Eine wichtige Vorstufe der Ornamentenfertigung: Das „Zeichenbüro“, das sich Spenglermeister Friedrich W. Parzer direkt in seiner Werkstatt eingerichtet hat.

0,8 mm zum Einsatz, da die Treibarbeiten das Material doch sehr schwächen. Von den alten Ornamenten fertigte der Autor Kurvenblechschablonen an, die er auf das Zeichenpapier am Reißbrett übertrug (Bild 4.). Beim Auf- und Grundriss beschränkte er sich auf das Notwendigste, das heißt auf ein Segment von acht, damit er die Abwicklung ermitteln konnte.

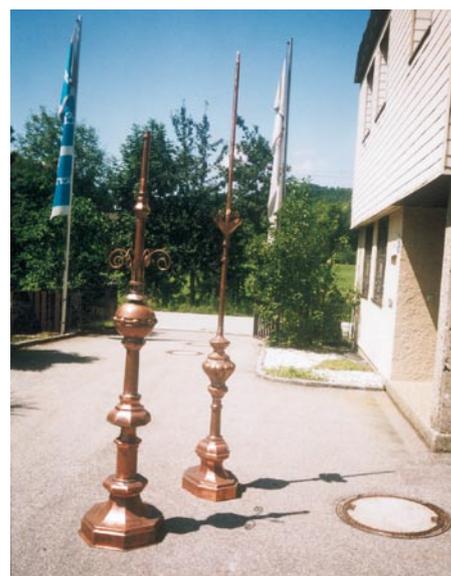
Bild 5.: Diese beiden Turmspitzen entstanden in der Werkstatt von Friedrich W. Parzer. Drei Ausführungen der links abgebildeten Turmspitze, die 2,35 m hoch ist, schmücken die beiden Nordtürme und den Südturm. Die 3 m hohe Turmspitze rechts mit ihrem neuneckigen Sockel fand ihren Platz auf der Laterne der Hauptkuppel.

Danach fertigte er entsprechend lange die Turm- und Dachspitzen an, die er später über die bauseits bestehenden fest verankerten, massiven Eisenstangen schob. Selbstverständlich wurden die Eisenstangen vorher beschichtet, um das Risiko einer Kontaktkorrosion auszuschließen.

Die sich verjüngenden Schäfte, die eine Höhe von 1,90 m bis 3 m haben, fertigte er in mehreren Teilen an. Diese wurden durch 50 mm lange Rohrstutzen als eng anliegende Innenverbinder miteinander verbunden. Die Nähte wurden anschließend hartgelötet. Bei den Längsnähten der Schafftbeleidung verlegte er wegen der Optik den Falz nach innen, der außen ebenfalls dichtgelötet wurde. Abschließend wurde alles sauber geschliffen.

Nun begann die Herstellung der Ornamente für die Turm- und Dachspitzen. Dazu legte der Autor ein entsprechend großes Kupferblech unter die Zeichnung am Reißbrett und schlug mit einem feinen Schlagdorn etwa alle 5 mm die Linien der Abwicklung durch. Für jedes Ornament fertigte er zwei Halbschalen mit vier Segmenten an, die er zusammensetzte und innen weich verlötete. Zum Schluss wurden die beiden Außennähte gelötet und sauber abgeschliffen. Anschließend zog er die Ornamente über den Turmschaft, bis sie satt an der vorgesehenen Höhe aufsaßen und lötete sie oben und unten an den Schaft an. Wo es notwendig war, zog er über die Lötstellen am Schaft einen Sickenring, um die Lötstelle zu verdecken.

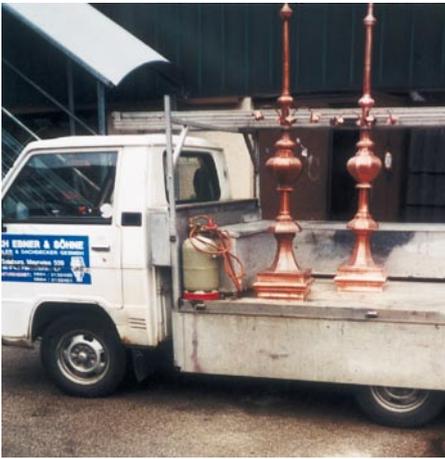
Bild 6.: Zwei blumengeschmückte Turmspitzen haben die Werkstatt verlassen und sind auf dem Weg zur Baustelle.

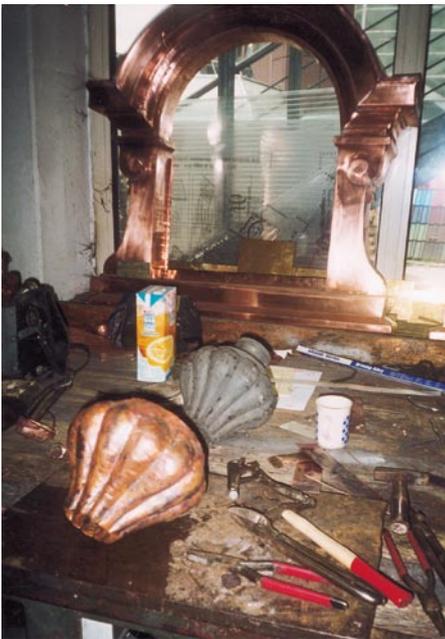
Bild 7.: Für die Turmspitzen auf den beiden Nordtürmen und dem Südturm waren getriebene Pfeifenornamente herzustellen. Mit Hilfe eines Holzmodells gelang die knifflige Arbeit. Auch für die Herstellung des im Bildhintergrund gezeigten Ornamentfensters ...

Die neu angefertigte Turmspitze der Laterne auf der Hauptkuppel hat der Autor mit einem großen Kugelornament geschmückt, für die beiden Dachspitzen der Nordtürme und für die Dachspitze am Südturm waren drei getriebene, zwölfteilige Pfeifenornamente herzustellen (Bild 7.). Das bereitete zunächst einige Schwierigkeiten, da dieses wie eine auf den Kopf gestellte Vase aussieht und erhebliche Treibkünste erfordert. Deshalb wurde ein Drechsler hinzugezogen, der die Holzform einer Pfeife anfertigte. Mit Hilfe dieser Holzform entstanden durch Treiben und mehrmaliges Ausglühen nacheinander zwölf einzelne Pfeifen. Dann lötete der Autor je sechs Pfeifen innen und setzte sie mit zwei Außennähten zusammen. Für die Kuppeldachspitzen mit vier Blumen waren je zwei kleine Halbkugeln und die Blumen selbst zu treiben, was wenig Schwierigkeiten bereitete.

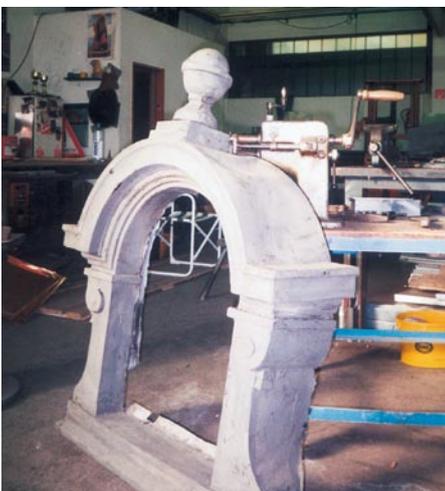
Bild 8.: ... verwendete Friedrich W. Parzer ein Holzmodell.

Zur Herstellung der Barockfenster fertigte der Drechsler wiederum ein Holzmodell an. Die Barockfenster bestehen jeweils aus einem Brustblech, Säulen mit Voluten (schneckenförmig eingrollte Zierteile), aufgesetzten Zierelementen, einem Rundbogengesims sowie einem darauf aufgesetzten Sockel mit Kugel als Krönung. Auf dem Holzmodell wurde das Barockfenster aus mehreren Längsteilen angefertigt, die Rundwulste und Kanten teilweise mit Treibpunzen betrieben und alles rückseitig zusammenelötet. Der exakt festgehaltene Arbeitsaufwand für die acht Turm- und Dachspitzen und zwei Barockdachfenster betrug 565 Stunden, einschließlich der Herstellung sämtlicher Zeichnungen und 17 Lehrlingsstunden zum Halten, Schleifen, Treiben, Putzen etc.

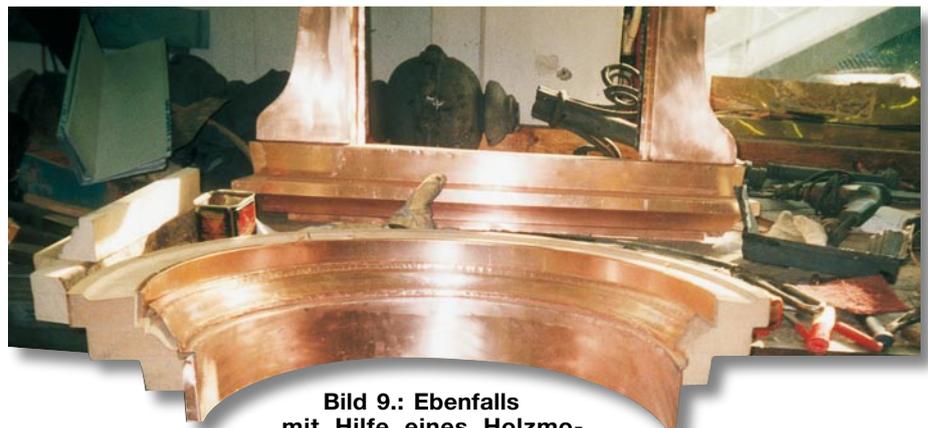
Bild 9.: Ebenfalls mit Hilfe eines Holzmodells gelang die Herstellung von Rundbogengesimsen.

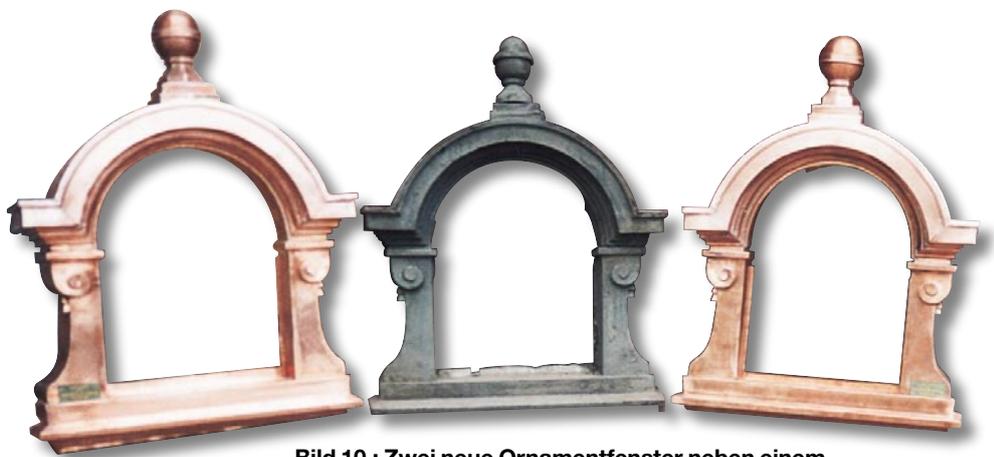
Bild 10.: Zwei neue Ornamentfenster neben einem alten, das vor über 100 Jahren aus verzinktem Stahl gefertigt wurde.

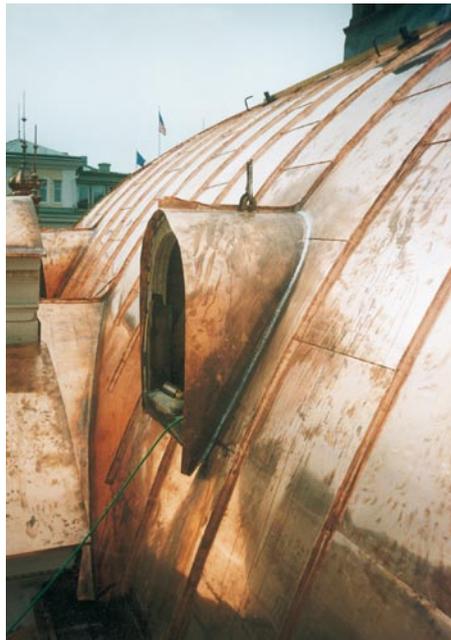
Bild 11.: Eines der Dachfenster ohne ...

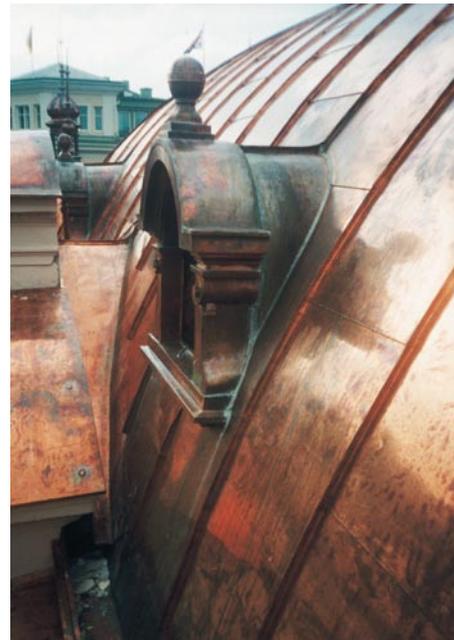
Bild 12.: ... und mit Ornamentenschmuck.

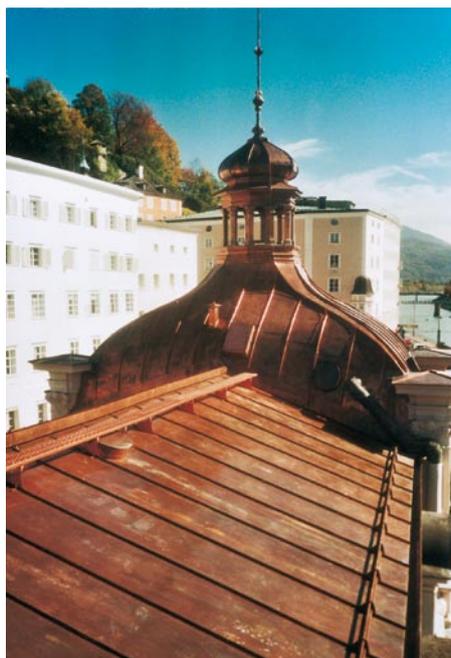
Bild 13.: An den Südturm mit seiner neuneckigen Laterne, dem darüber angeordneten Zwiebelturm und seiner 3 m hohen Turmspitze schließt sich ein Satteldach an, mit einem Laufsteg am First und einer Schneefangvorrichtung an der Traufe.

Zwischen den Kuppeln und Türmen befinden sich zwei flache Satteldächer, die eine Deckung aus durchlaufenden 590 mm breiten Kupferscharen ohne Querfalze erhielten. Der First ist als eine durchgehende verdeckte Dachboden-Raumentlüftung hergestellt.

Der Dachstuhl für die Satteldächer besteht aus einer aufgesetzten Eisenkonstruktion, auf der Holzquerbalken montiert sind. Auf diesen wiederum sind 30 mm dicke Schalungsbretter genagelt, die eigenartigerweise vertikal vom First zur Traufe verlaufen. Vermutlich sollte durch diese Maßnahme das anfallende Tauwasser auf den Brettern bis zur Traufe in die Rinne ablaufen, ohne dass sich Stauwasser im Traufenbereich sammelt. Es zeigte sich jedoch, dass diese Maßnahme nichts genützt hat. Die Schalung war an der Traufe zum Großteil verfault und musste insgesamt erneuert werden. Nach Verlegung einer Trennlage (Elastomer E 4, vollflächig aufgeflämmt) erfolgte die Deckung mit Kupfer.

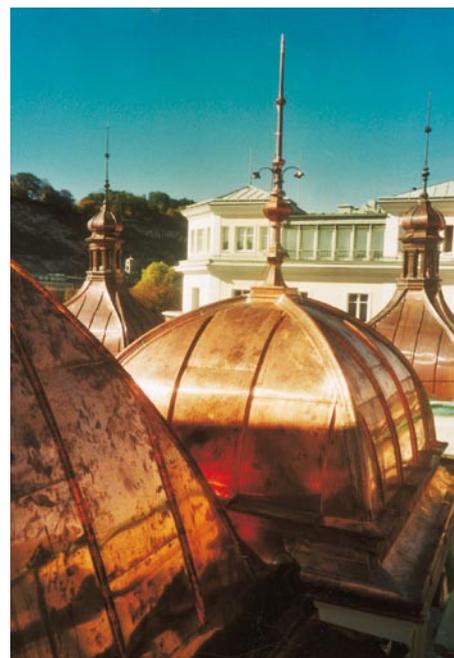
Bild 14.: In der Bildmitte eine der vier kleinen Dachkuppeln mit ihren Ziergratwulsten und der blumengeschmückten Turmspitze. Dahinter die beiden Nordtürme.

Da die Türme und Kuppeln konvexe Rundungen aufweisen, gingen die drei Spengler bei der Fertigung der Ziergratwulste folgendermaßen vor: Mit einem Rohrbiegegerät formten sie Eisenrohre nach den Rundungen der alten Wulste mit entsprechendem Durchmesser an. Danach schnitten sie die Abwicklung der Wulste zu, glühten das Kupfer aus und formten die aus drei Teilen bestehenden und bis zu einem halben Meter langen Stücke über das Eisenrohr. Anschließend wurden die Teile nach der Formgebung innen zusammengelötet. Die Befestigung erfolgte mit Haften, die an das Kupferdach und an den Haftumschlag hartgelötet wurden.

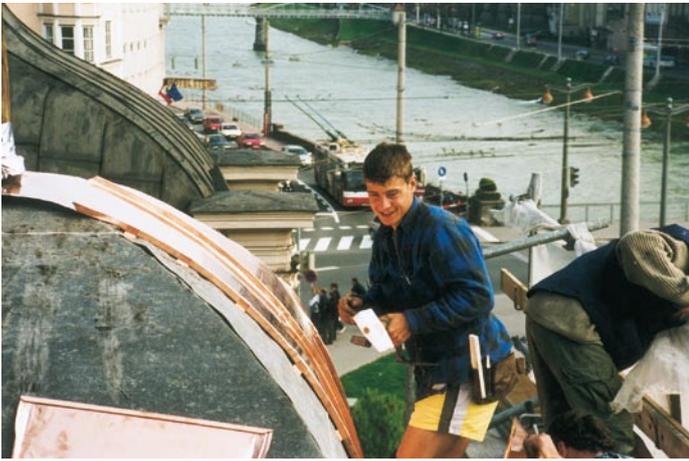
Bild 15.: Der Spengler-Junggeselle Martin Gollackner hat offensichtlich Freude bei der Eindeckung einer der kleinen Dachkuppeln mit den maschinell gerundeten Kupferscharen.

Sie fertigten bis Mitte Februar 2002 Kranzgesimse von den Türmen und Laternen, Ziergratwulste und Laterensäulenbekleidungen. Weiterhin eine Vielzahl von Kuppel- und Turmscharen, die durchschnittlich 950 mm lang und 590 mm breit sind. Sämtliche Scharen erhielten doppelte Querfalze und sind als Spiegeldeckung (Tafeldeckung) verlegt. Die Anordnung der Querfalze erfolgte nicht mittig, sondern nur um wenige Zentimeter versetzt. Dies war eine denkmalpflegerische Auflage, da die alte Dachdeckung ebenso ausgeführt war. Die Haftabstände betragen 250 mm. Die Scharenrundungen wurden auf einer Schlebach-Maschine hergestellt.

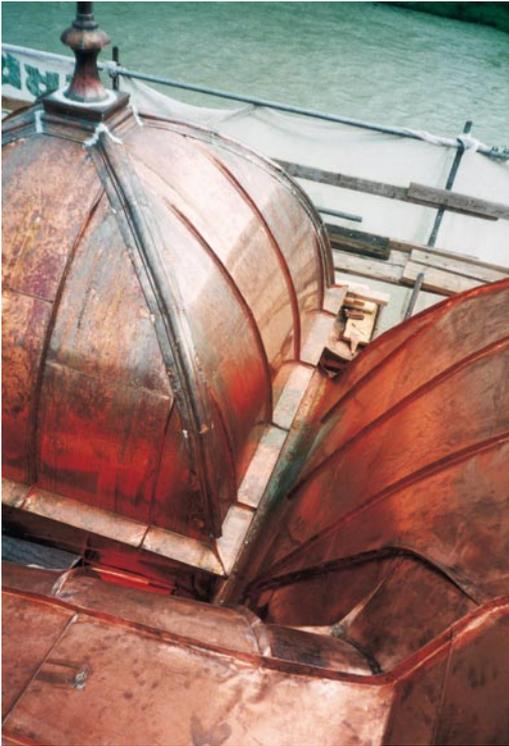
Bild 16.: Kompliziert wurde es aber beispielsweise auch bei dem Übergang von der kleinen Kuppel auf die Hauptkuppel mit der dort erforderlichen Grabenrinne.

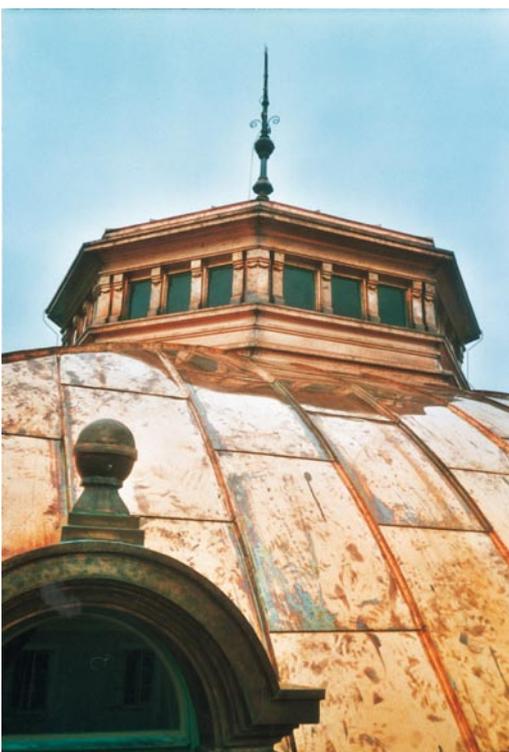
Bild 17.: Blick auf die Hauptkuppel mit einem Dachfenster im Bildvordergrund und auf die mit einer Turmspitze geschmückte Laterne.

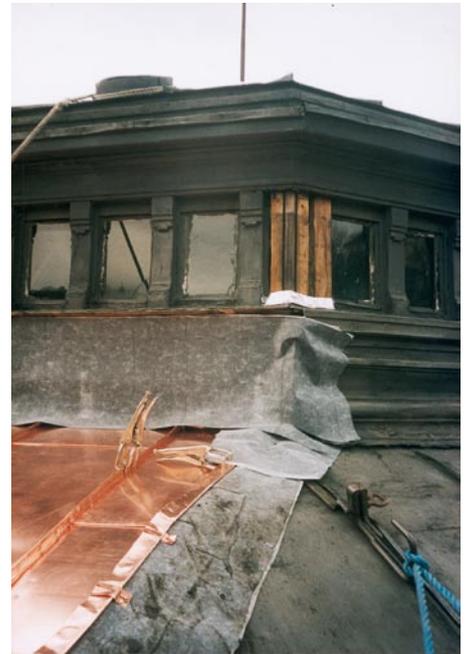
Bild 18.: So sah es während der Bauphase im Bereich der Laterne aus. Die alte Bekleidung aus verzinktem Stahl für die Pilaster (= Wandpfeiler, die nur wenig aus der Wand hervortreten) wurde entfernt und in der Werkstatt neu angefertigt.

Auf der Hauptkuppel befindet sich im obersten Bereich der Laterne eine rundumlaufende schmale Fens-

terfront, die für den Lichteinfall in den Dachboden sorgt. Die einzelnen Fenster werden durch Holzpilaster abgeteilt, die eine Bekleidung mit Kupfer erhielten. Sie wurden mit aufgelöteten Zierelementen in der Werkstatt angefertigt.

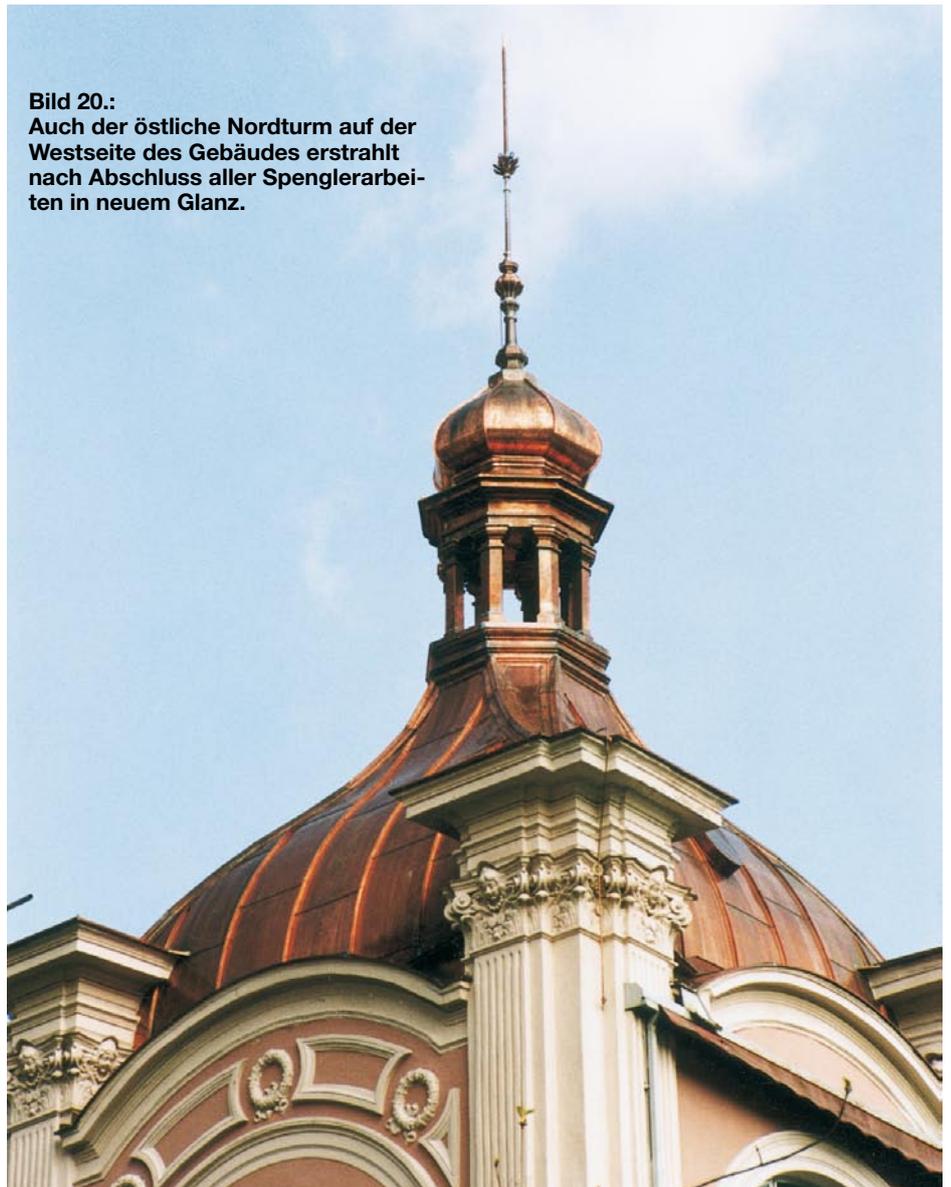
Bild 20.: Auch der östliche Nordturm auf der Westseite des Gebäudes erstrahlt nach Abschluss aller Spenglerarbeiten in neuem Glanz.

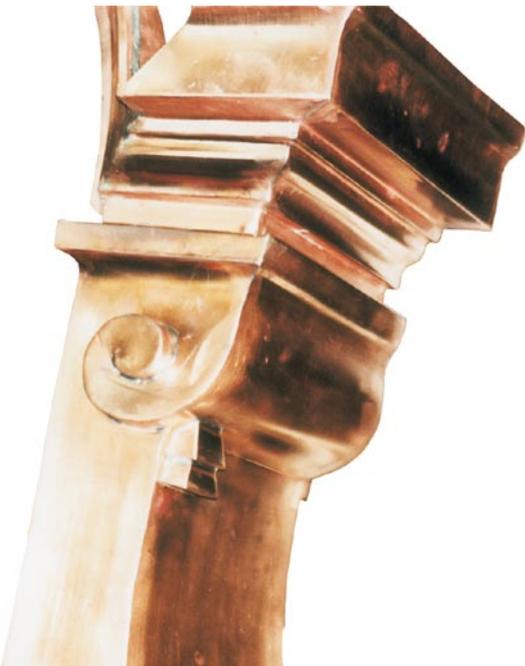
Bild 19.: Eines der kunstvoll gestalteten Details für ein Barockfenster mit Zierelementen, von Friedrich W. Parzer in seiner Werkstatt nach altem Vorbild gestaltet, ebenso wie alle anderen Ornamente.
