Alte Klempnertechniken neu entdeckt

Matthias Weber*

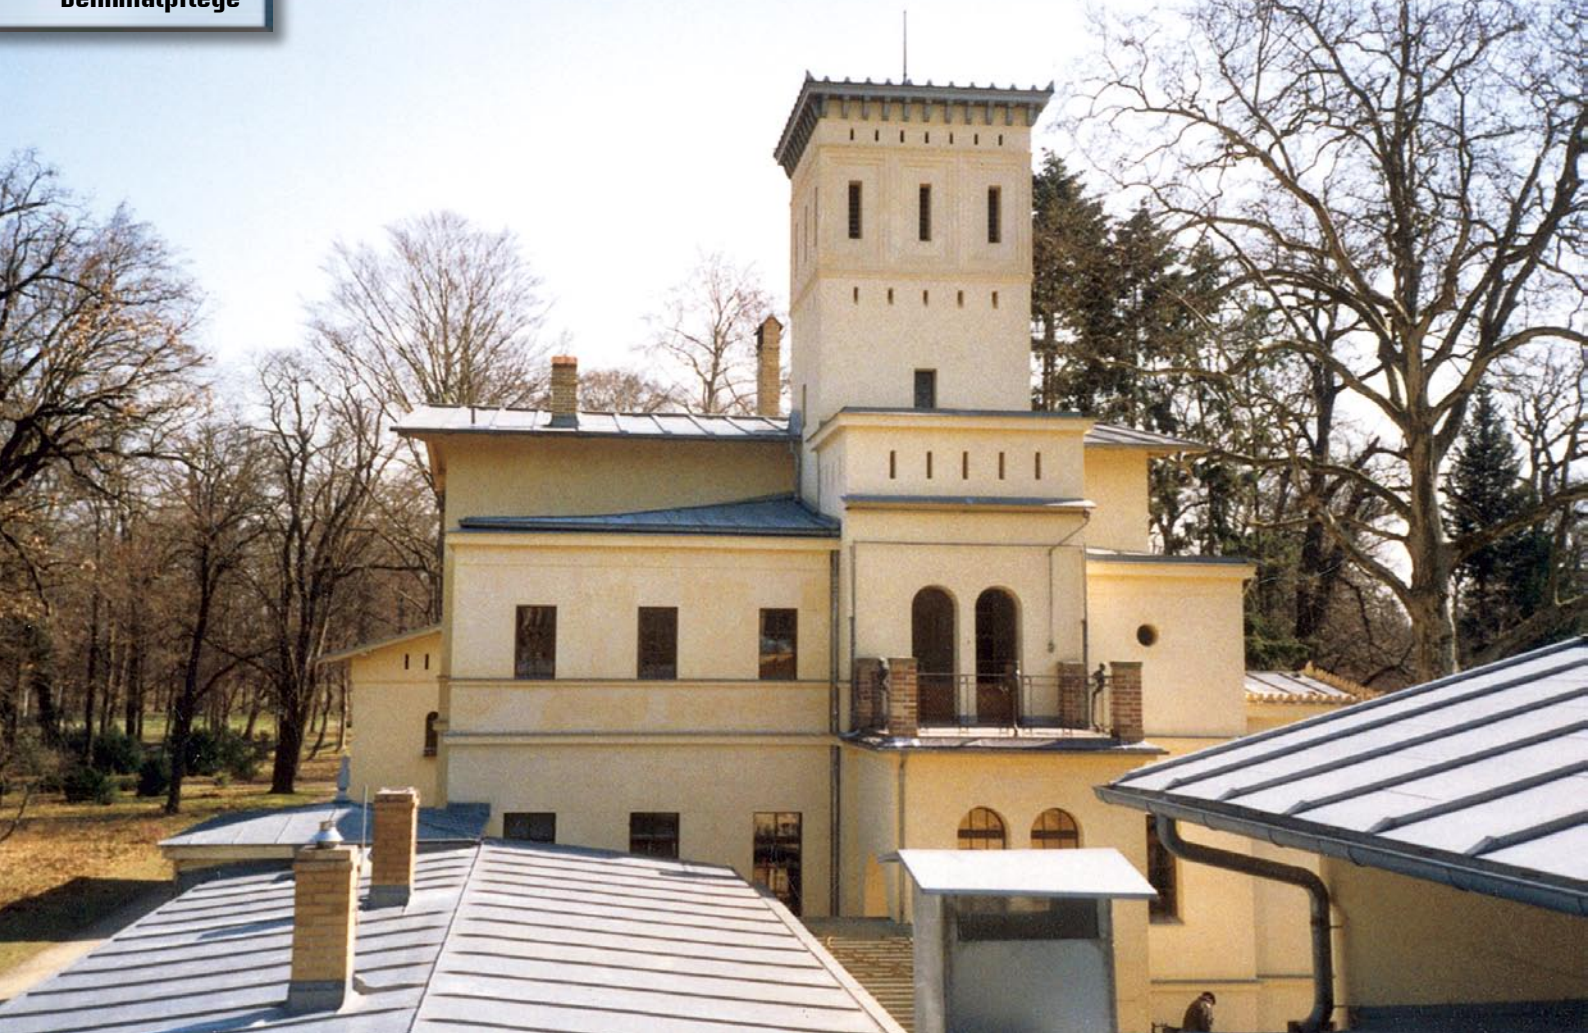
Die ganze Handwerkskunst des Klempners: Auch die Arbeiten an innen liegenden Rinnen, Pfeilerabdeckungen und der Turmspitze dieses reizvollen Baudenkmals waren anspruchsvoll.

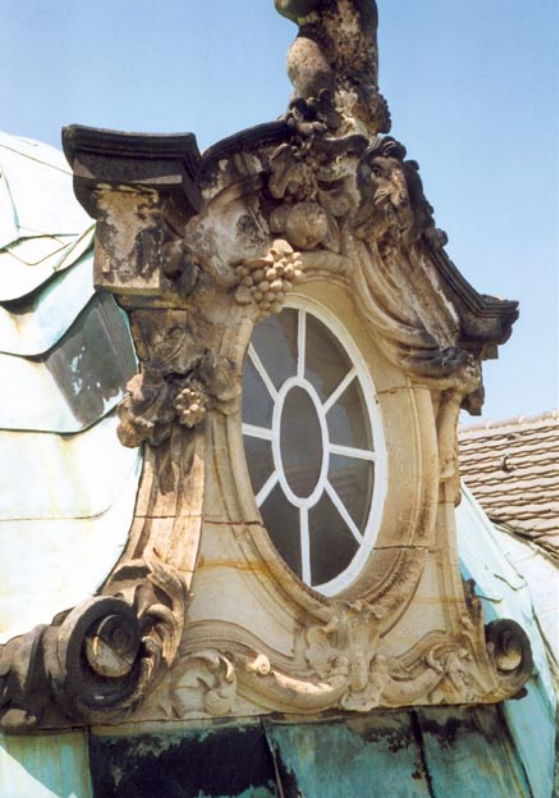
Gaubensanierung am Schloss Sanssouci: Die Anschlüsse der Kupferblechflächen zum Sandstein waren im Laufe der Zeit undicht geworden und hatten zu deutlichen Feuchtigkeitsschäden am Holz geführt.

gerecht zu sichern. Dazu haben wir das Kupfer vorsichtig vom Sandstein gelöst, die Falze teilweise geöffnet und das Kupferblech großzügig vom Sanierungsbereich weg gebogen. Bei der Demontage der Sandsteinverkleidungen war aber schnell zu sehen, dass die darunter liegende Holzkonstruktion durch eingedrungene Feuchtigkeit bereits erheblich geschädigt war. Der Anschluss der seitlichen Kupferbleche zum Sandstein war undicht gewesen.

Da Kompriebänder und Silikon aus gutem Grund in der Denkmalpflege nichts zu suchen haben, knobelten wir zusammen mit Steinrestauratoren, Denkmalpflegern und Architekten eine fachlich saubere, umfassende Lösung aus: Zur Entwässerung sollte eine zusätzliche Ebene als dichte Unterdeckung zwischen Holzkonstruktion und dem Kupferdach sowie der Sandsteinverkleidung eingebracht werden. Diese Bleiunterdeckung führt jetzt eindringende Feuchtigkeit nach außen auf das Kuppeldach ab und ist später nach dem erneuten Anbringen der Sandsteinverkleidungen nicht mehr zu sehen. Die Kupferbleche der vorhandenen alten Deckung wurden schließlich wieder originalgetreu mit Blei-Buckeln befestigt.

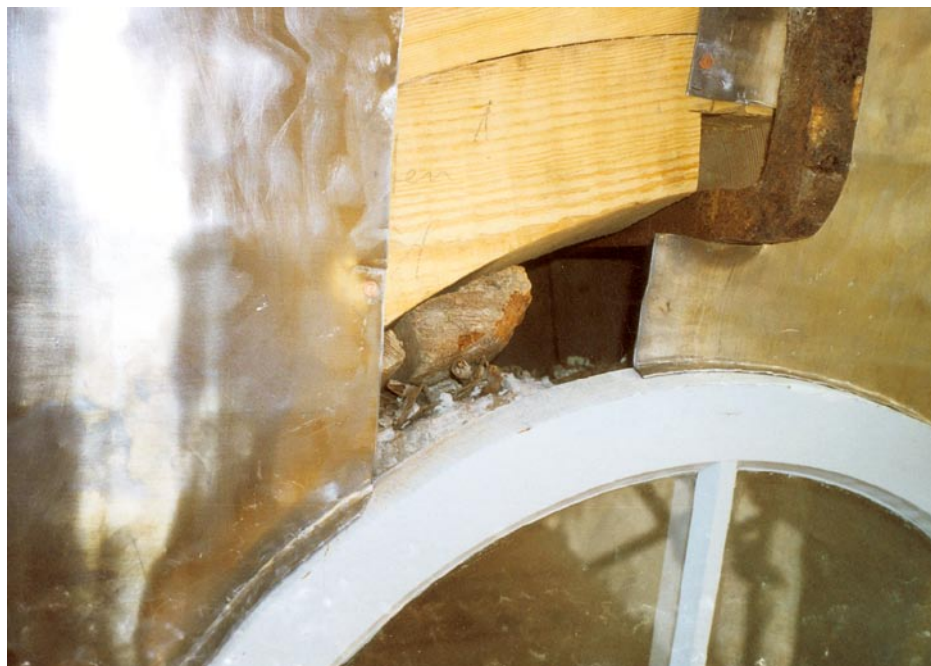
Gaubenentwässerung mit zweiter Ebene: Eine zusätzliche dichte Unterdeckung hinter den Fassadenteilen aus Sandstein soll künftige Feuchteschäden verhindern.

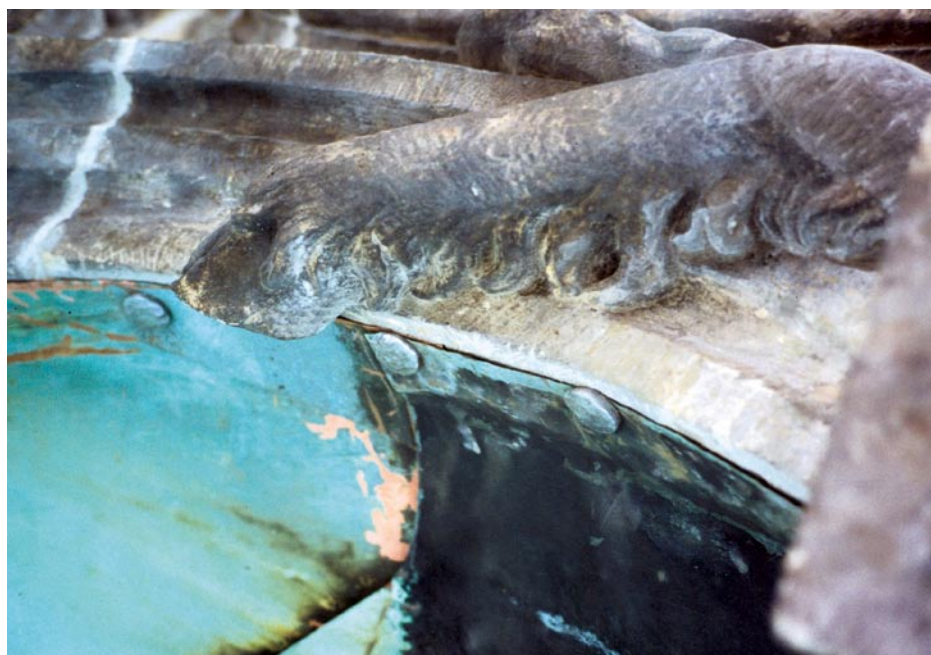
Tribut an das Denkmal: Die Kupferbleche der originalen äußeren Deckung wurden wieder mit Blei-Buckeln befestigt.

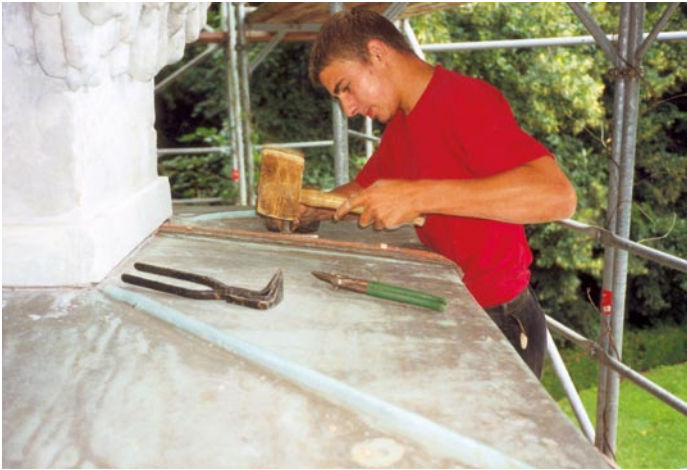
Fingerübung an der Neptungrotte: Die Gesims- und Mauerabdeckungen sollten im Vorfeld der Ultraschallmessung so schonend abgenommen werden, dass sie anschließend problemlos wieder eingebaut werden können.

öffneten also behutsam Falze und Tropfkanten, um die einzelnen Kupferelemente Stück für Stück demontieren zu können. Wichtig ist in solchen Fällen, dass man geöffnete Falze, die zu spröde geworden sind, vor der weiteren Bearbeitung weich glüht. Dabei darf sich natürlich die Patina in der Fläche nicht verfärben. So klein und überschaubar dieser Auftrag war, konnten wir ihn doch im Rahmen der Ausbildung unseres Klempner-Nachwuchses sehr gut nutzen, unsere Auszubildenden mit dieser doch sehr speziellen Aufgabe vertraut zu machen.

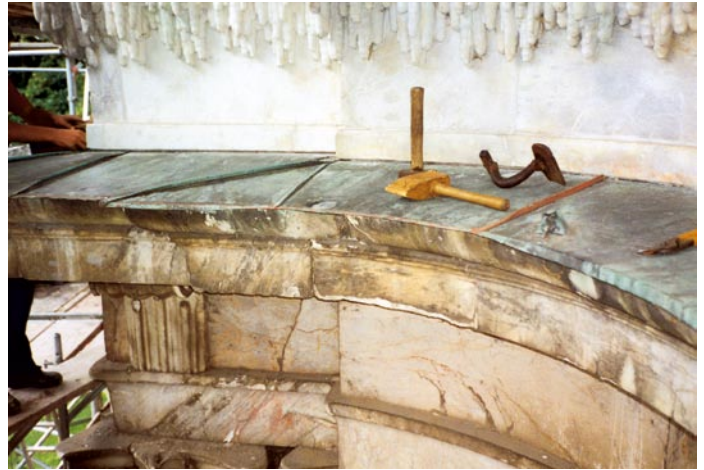
Lehrstück für die Auszubildenden: Die überschaubare Aufgabe an der Neptungrotte war ausgezeichnet geeignet, sich mit der sorgsamsten Behandlung denkmalgeschützter Bauteile vertraut zu machen.

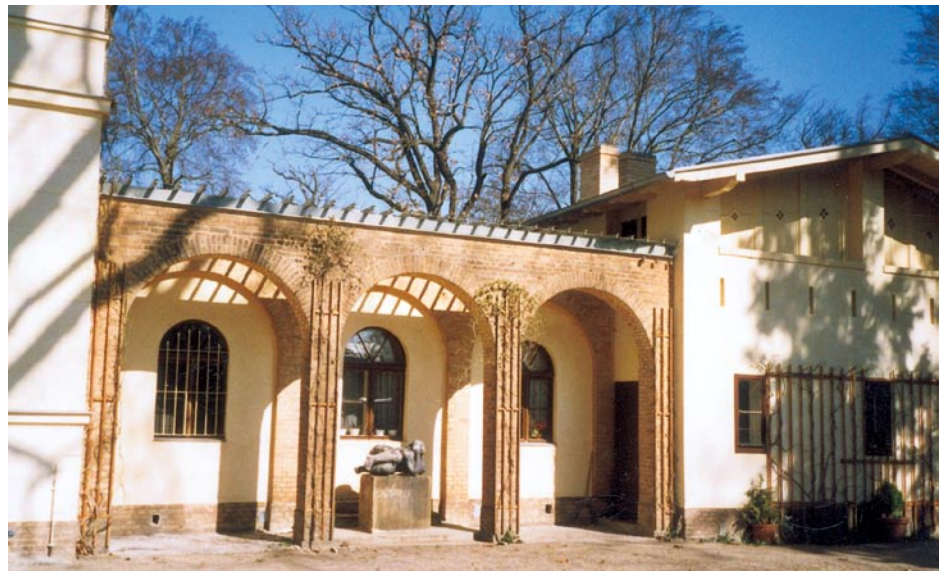
Klein-Italien mitten in Potsdam: Die Fasanerie war ursprünglich ein Wirtschaftshof für die Fasanenzucht, wird aber seit etwa 100 Jahren als reines Wohngebäude genutzt.

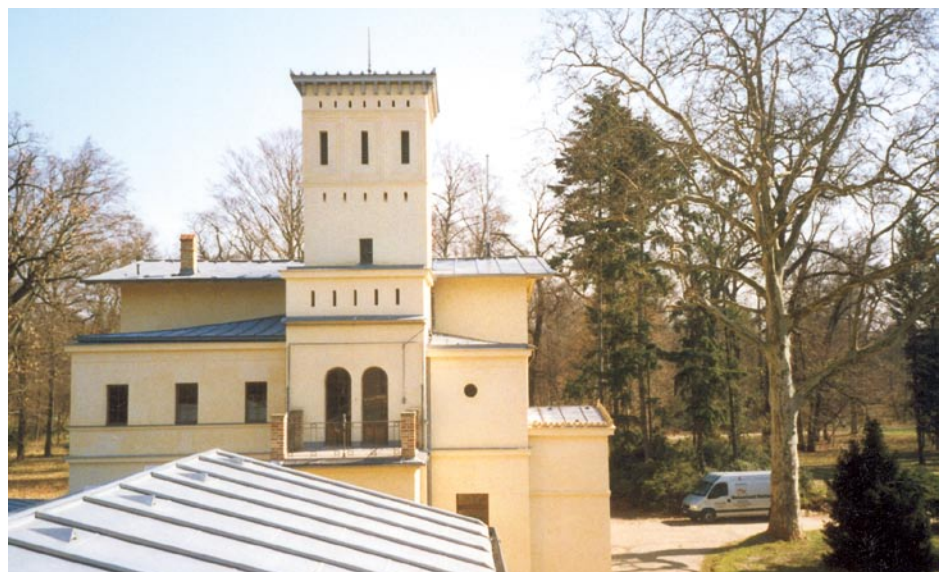
Reiz der Vielfalt: Die stark gegliederte Dachlandschaft der Fasanerie bietet alle nur denkbaren Dachformen.

chen. Die waren ursprünglich alle mit Zinkblech eingedeckt, zwischenzeitlich aber ganz einfach mit Teerdachbahnen belegt worden. Und als wir diese Dachbahnen demontiert hatten, kam die Original-Schalung zum Vorschein, und mit ihr noch einige weitere Überraschungen. Die Schalungsbretter waren handbesäumt und mit geschmiedeten Nägeln befestigt und zeigte deutlich die Spuren früherer Eindeckungen – wie in einem Klempner-Geschichtsbuch.

Auffällig waren helle, fast weiße Streifen parallel zum Ortgang, die rund sechs Zentimeter Abstand zueinander hatten. Sie erwiesen sich als Kondenswasser-Spuren einer Wellzink-Eindeckung, wie sie etwa um 1900 gern und häufig verarbeitet wurden. Als Vorteil sah man damals, dass sich das Wellzink ohne zusätzliche Trennlage verlegen ließ und Schalung und Deckung immer gut gelüftet waren. Leider wurden vor hundert Jahren keine Möglichkeiten zur Quer- und Längsdehnung vorgesehen, und so war die Lebensdauer solcher Wellzink-Dachflächen meist kurz. Dann erkannten wir ein weiteres Raster auf dem Dach: Abdrücke von Holzleisten und deren Befestigungen waren deutlich auf den Dachsparren zu erkennen – zur Zeit der Erbauung gab es ja noch keine Blechbänder. Als wir weiter nach Quernähten oder Querfalzen suchten, konnten wir ein Spiegelraster ausmachen.

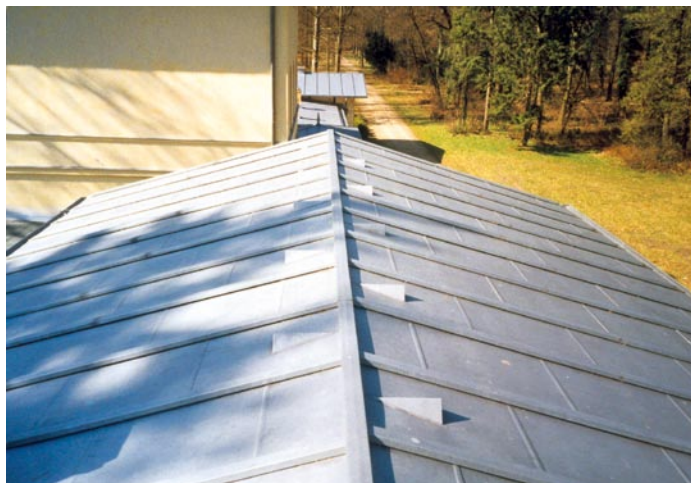
Nicht normgerecht, doch lebenswichtig: Ursprünglich nicht vorhandene Lüftungshutzen wurden in dieser unauffälligen Form vom Denkmalpfleger genehmigt.

aber die Frage der Dachentlüftung musste geklärt werden. Aufgrund des besonderen Erscheinungsbildes dieses Baudenkmal war es natürlich undenkbar, DIN-gerechte Firstlüfter einzusetzen. Damit die durch den Dampfdruckverlauf entstehende Feuchtigkeit dennoch aus der Dachkonstruktion entweichen kann, stimmte der Denkmalpfleger schließlich flacheren Lüftungshutzen zu, die kaum ein Besucher überhaupt bemerken dürfte. Wir als ausführende Klempner sind allerdings seit den Arbeiten an diesem besonderen Objekt davon überzeugt, dass die Leistendeckung durchaus ihre fachlichen Qualitäten hat. ■

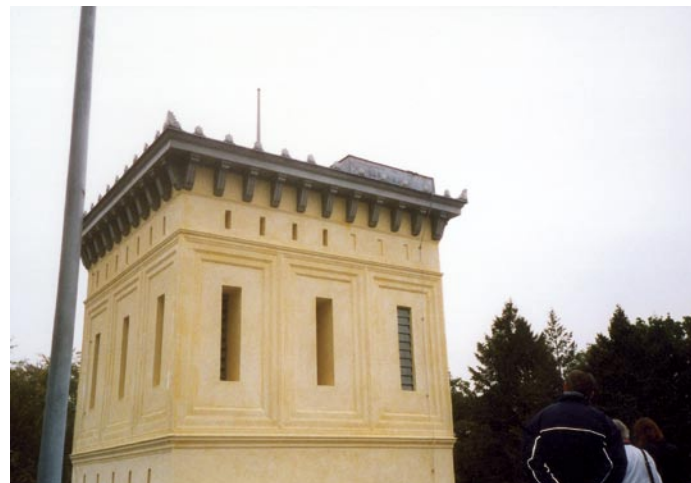
Giebelzier nach antikem Vorbild: Das Dach des zentralen Turmes ist von klassischen Akroterien besetzt, die nach der Neudeckung wieder fachgerecht angebracht wurden.

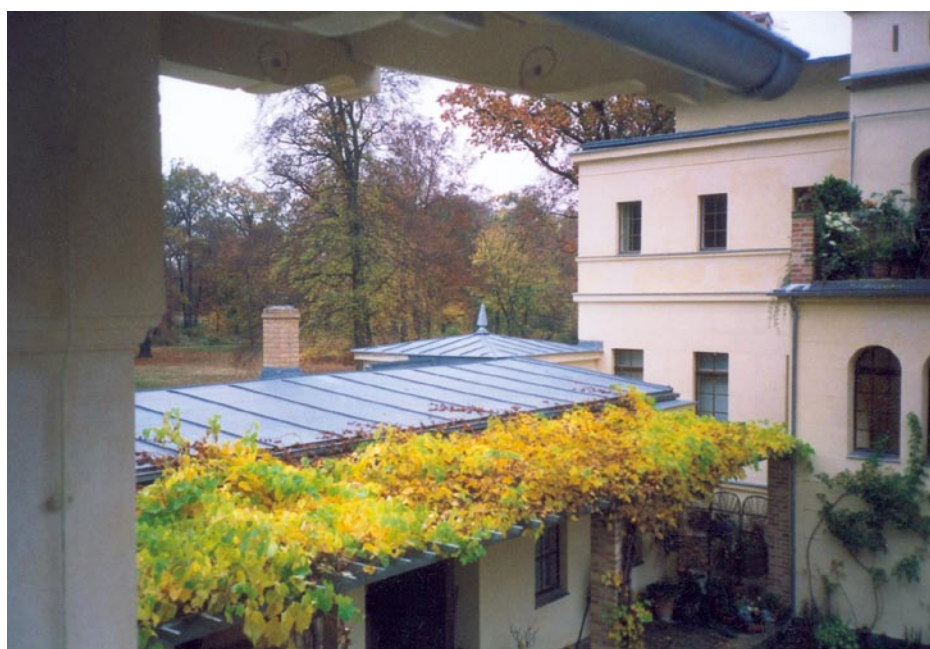
Mediterraner Stil: Die geradlinigen Strukturen der neuen Dacheindeckung und die schöne Strenge des Baukörpers wirken heute wieder bemerkenswert „italienisch“.

Die genauere Untersuchung gemeinsam mit dem Denkmalpfleger brachte schließlich Klarheit über die ursprüngliche Dacheindeckung der Fasanerie: Man verwendete eine Spiegeltafeldeckung in Leistenteknik. In der Tat fand der bauleitende Architekt in der Plankammer der Stiftung Preußische Schlösser und Gärten sogar ein Aquarell, das die Leistenerhebungen deutlich zeigte. Die bauliche Situation wurde also dokumentiert und genau rekonstruiert, und wir verwendeten für alle Haupt-Satteldächer die originale Leistendeckung. Kleine und untergeordnete Dächer wurden in heute üblicher Stehfalztechnik mit Titanzink gedeckt.
