Schwitzbad unter Dach und Fach

Kupfer-Kuppel des Müllerschen Volksbads in München fertig saniert

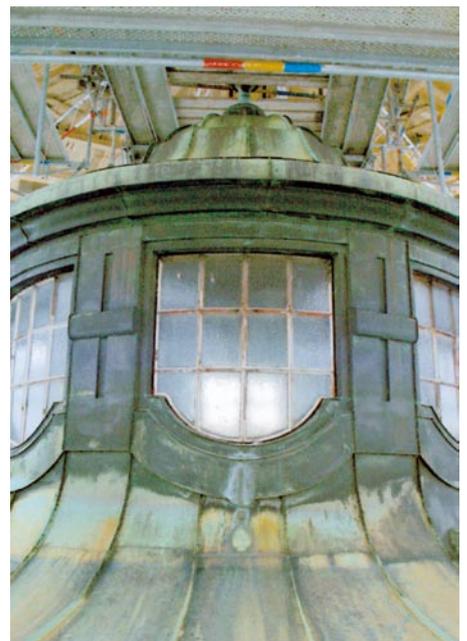
Zuerst wurde die Kuppel des Schwitzbades eingerüstet, dann die schadhaften Stellen aufgenommen.

Doch zuerst galt es, einzurüsten, die marode Dachkonstruktion mit einem Stahlring von innen zu sichern und dann die schadhaften Stellen genauer in Augenschein zu nehmen. Die kupferne Dachhaut wurde vorsichtig und nur zur Hälfte entfernt, um beim Wiederaufbau Lage und Geometrie der Scharen anhand

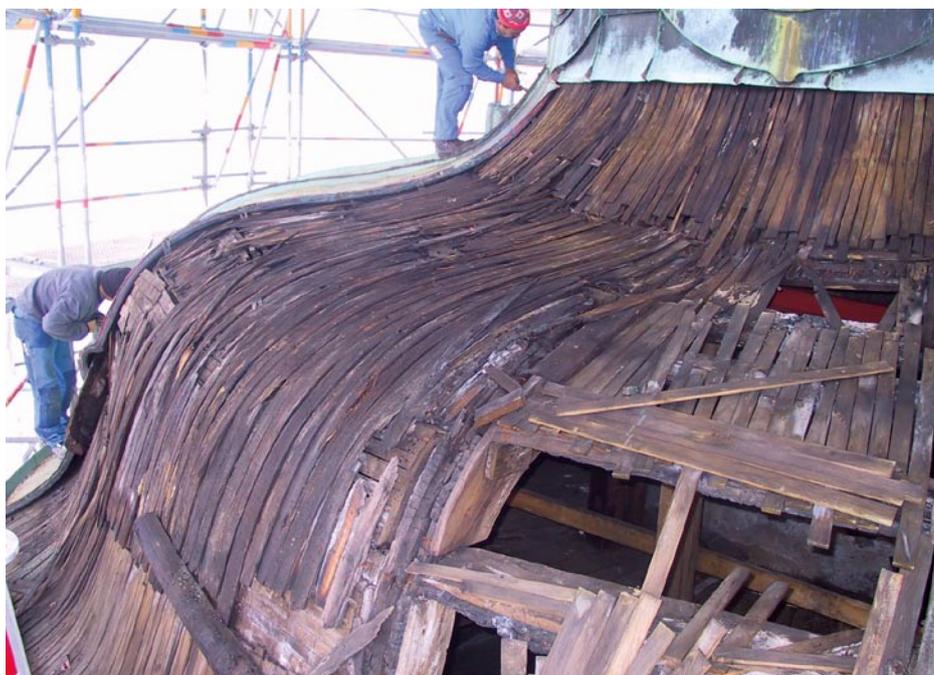
Am offenen Dach wurde erst das ganze Ausmaß der geschädigten Holzkonstruktion sichtbar.

der geschlossenen Seite rekonstruieren zu können. Am offenen Dach trat erst das ganze Ausmaß der geschädigten Holzkonstruktion ans Licht. Die Schalung war praktisch unbrauchbar geworden und musste abgetragen werden. Dadurch wurden bislang unzugängliche Knoten- und Auflagerpunkte sichtbar und es war bald klar, dass die Schäden am Holz dramatisch waren. Anhaltende Durchfeuchtung hatte zu Pilzbefall und strukturschädigender Fäulnis geführt. Aber auch unsachgemäße Reparaturen nach einem

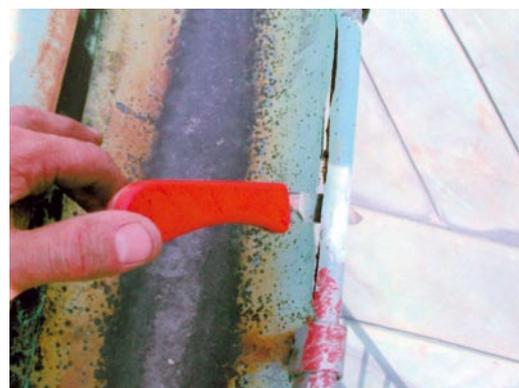
Die Regenrinne war bereits stark korrodiert und rissig.

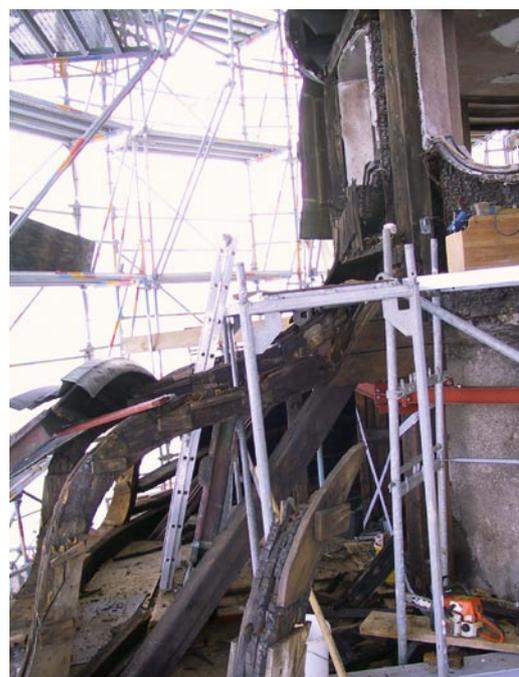
Die unsachgemäßen Reparaturen nach einem Brand hatten der Substanz der Holzkonstruktion mehr geschadet als genutzt.

Brand hatten der Substanz mehr geschadet als genutzt. Streben und Zugsäulen waren geborsten, der obere Druckring zerbröselte praktisch unter der Hand. Mit einer schnellen Reparatur konnten die Schäden an der Kuppel also nicht behoben

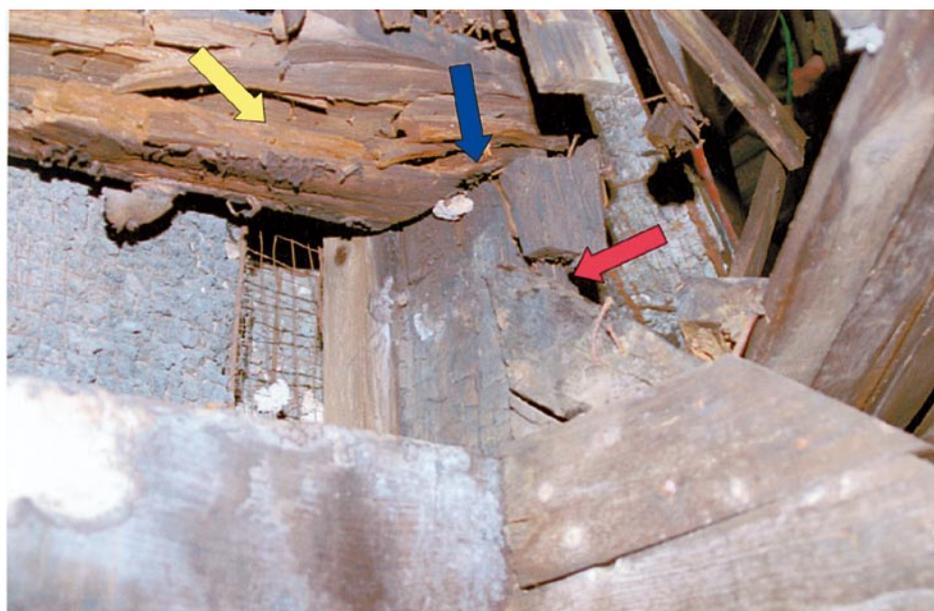
Der obere Druckring (gelber Pfeil) war völlig verfault. Die Zugsäulen waren am Anschlusspunkt (blauer Pfeil) gebrochen – ebenso der Versatzanschluss der Strebe (roter Pfeil).

werden, denn je mehr vom verbliebenen Tragwerk zum Vorschein kam, desto weniger konnte von Standsicherheit die Rede sein. Eigentlich ein Rätsel, was die Konstruktion letztlich überhaupt noch zusammengehalten hatte.

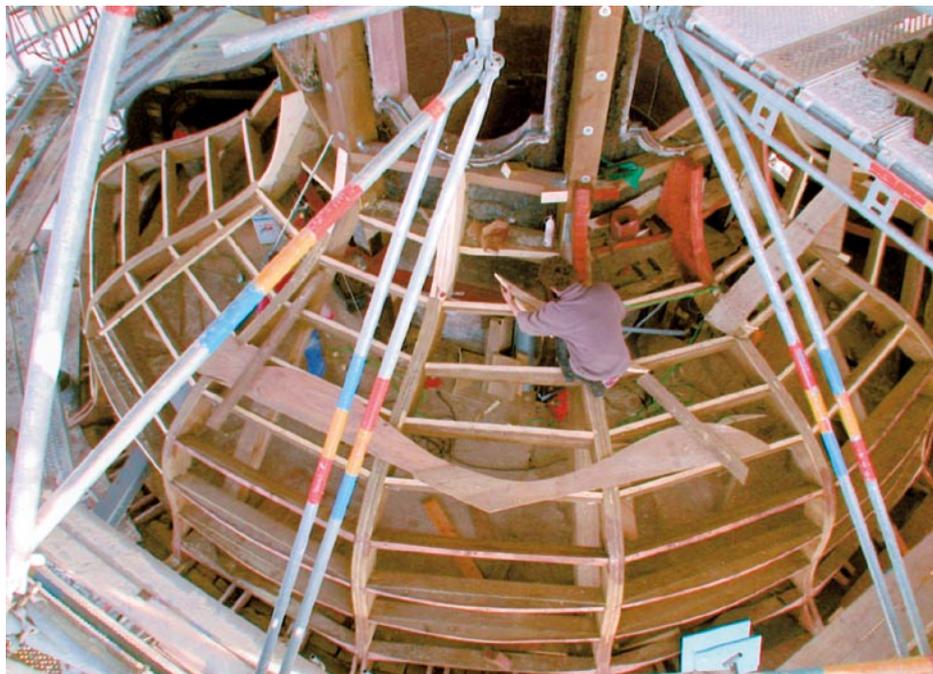
Das Tragwerk der Kuppel wurde in zwei Abschnitten rekonstruiert. Während die eine Hälfte noch abgedeckt ist, werden in der anderen Hälfte bereits neue Profilspannen eingebaut.

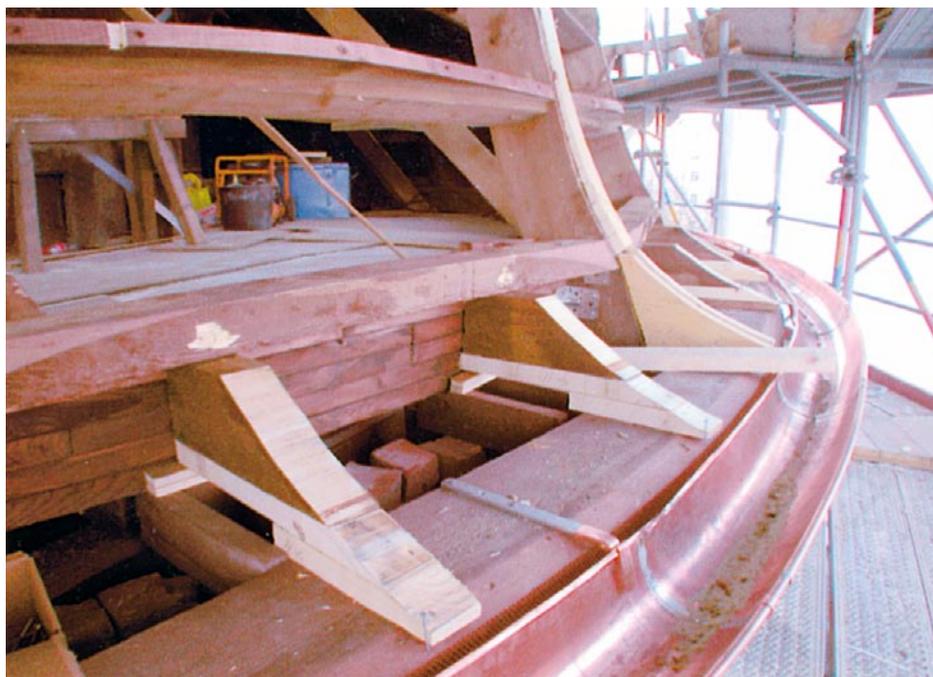
Nachdem das Gesims wieder hergestellt war, konnte die neue Dachrinne in 0,7 mm starkem Tecu Classic befestigt werden.

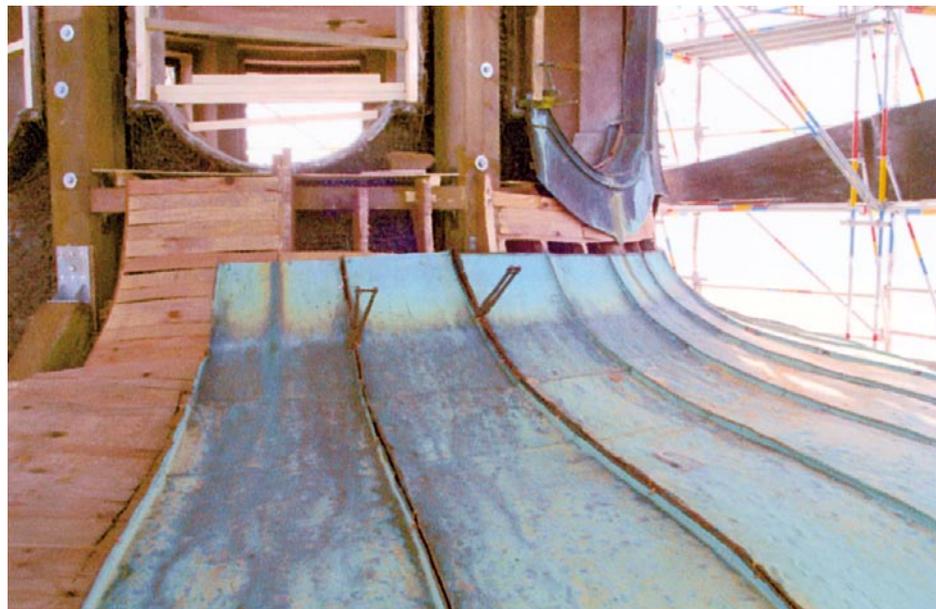
Die zwischenzeitlich eingelagerten Kupferscharen werden auf der neuen Schalung angepasst.

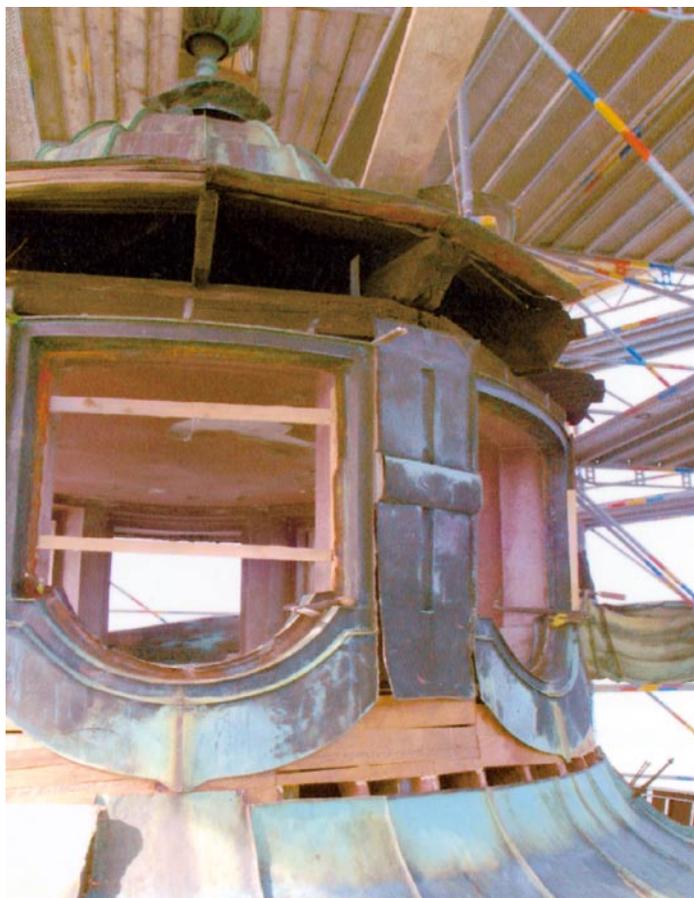
Am oberen Scharenende wird ein Belüftungsschlitz gelassen, um künftig Kondensatbildung zu vermeiden.

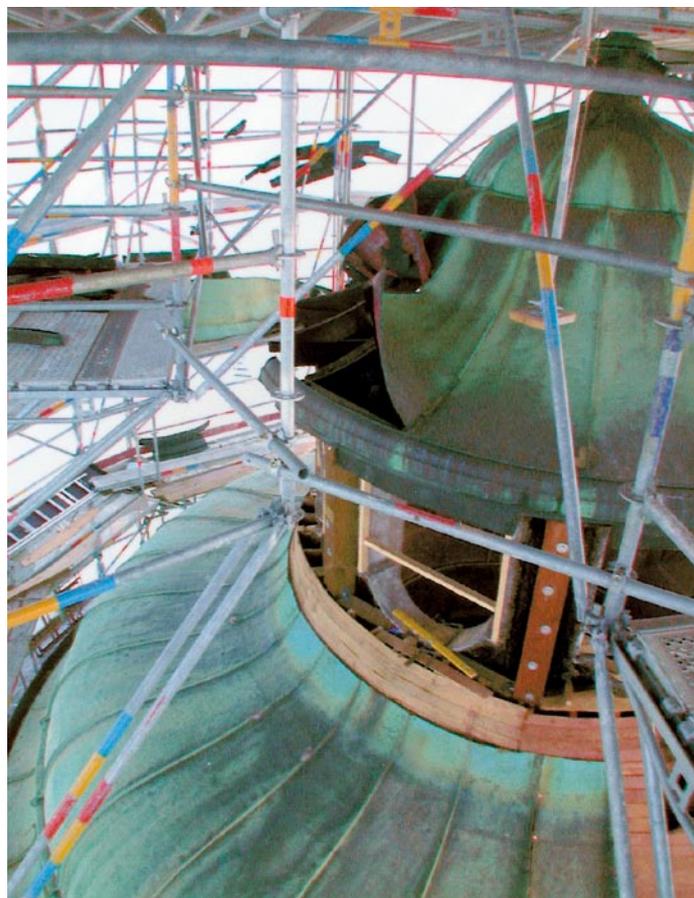
Beim Öffnen des Laternendaches wurde schnell klar, dass ein großer Teil der Holzkonstruktion verfault war.

Nach den Schäden in der Kuppel war eigentlich allen Beteiligten klar, dass die Konstruktion der Laterne kaum heil geblieben sein konnte. Bei der Freilegung kam denn auch reichlich verfaultes Holz zum Vorschein, sodass auch hier der größte Teil der Konstruktion erneuert werden musste. Leider war auch die Kupferhaut der Laterne nicht mehr zu gebrauchen. So erhielt die Turmhaube ein neues Kupferdach aus 0,7 mm starkem Tecu Classic, das nun in den nächsten 100 Jahren reichlich Patina ansetzen kann. Ob die „eiserne Jungfrau“ die Münchner Badegäste dann immer noch mit eiskaltem Wasser abhärtet, wird die Zukunft weisen. ■

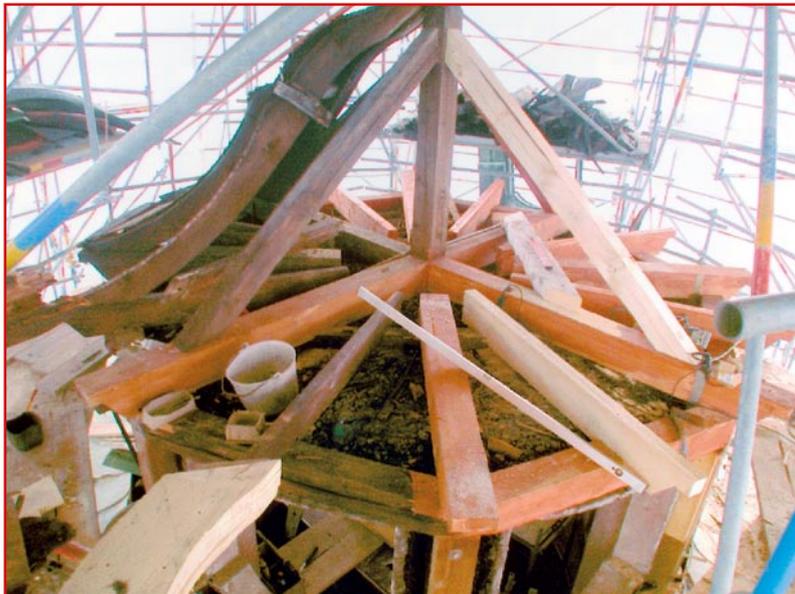
◀ Rund zwei Drittel der strukturgeschädigten Hölzer mussten ausgetauscht werden.

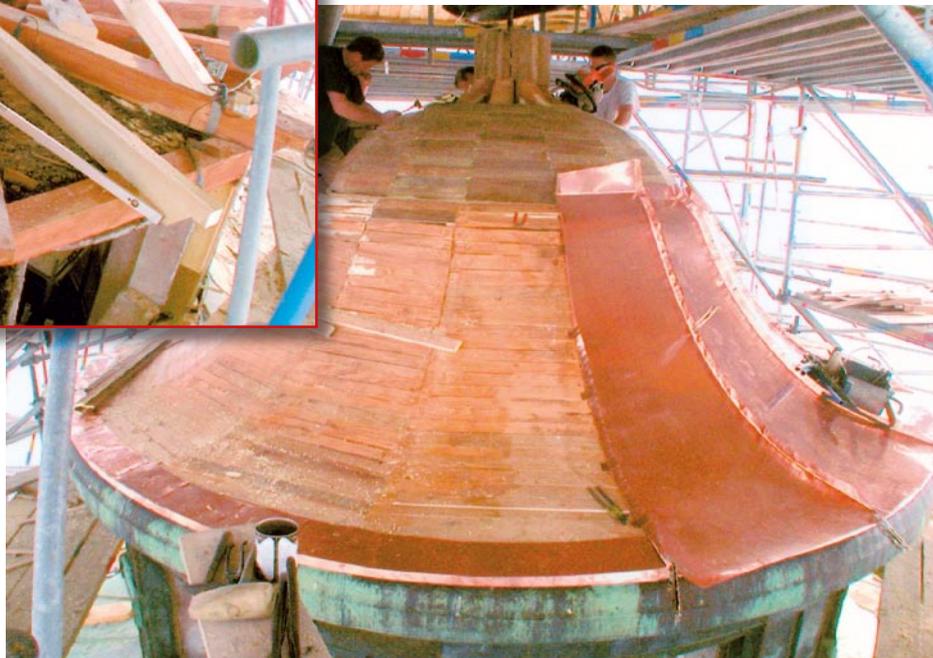
Die Laternenhaube wurde neu mit Tecu Classic eingedeckt, weil das Original-Material nicht mehr zu verwenden war. ▶

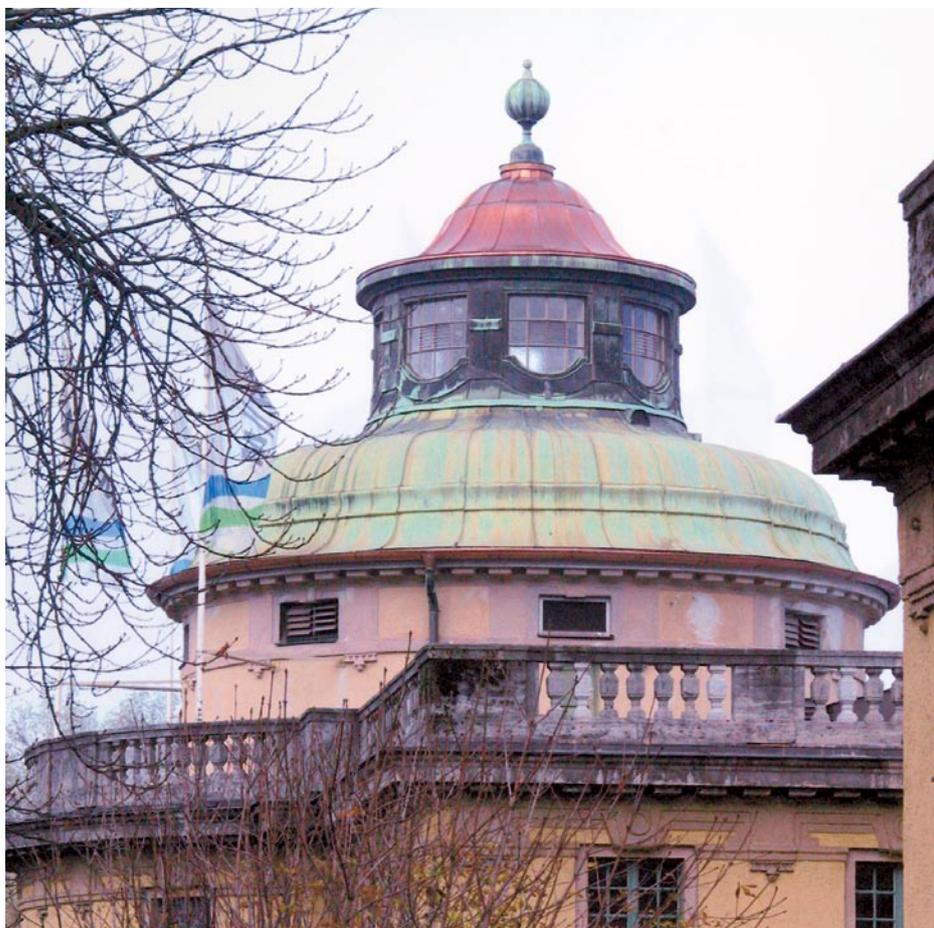
◀ Im Schwitzbad wird man nun nicht mehr von oben nass. Rundum saniert zeigt sich das Dach teils in Originaldeckung, teils mit nagelneuen Kupferscharen.
