Instandsetzung eines Giebels ...

... einschließlich der kompletten Dachentwässerung am Beispiel eines Wohnhauses

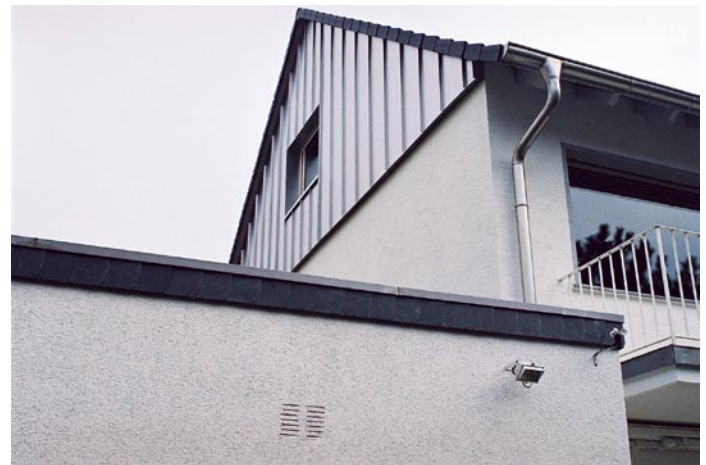
Statt bröckelndem Putzmauerwerk hat der Giebel nun eine wärme gedämmte Außenwandbekleidung aus Edelstahl.

Auf dem vorhandenen, nur schwach wärme gedämmten Putzmauerwerk erfolgte zunächst die Verlegung einer Dampfsperrschicht und senkrecht angeordneter Kanthölzer, dazwischen ist die 120 mm dicke Wärmedämmung verlegt. Auf den Kanthölzern befindet sich eine Vollschalung mit einer Glasvlies-Bitumendachbahn als Trennschicht für die Edelstahlbekleidung.

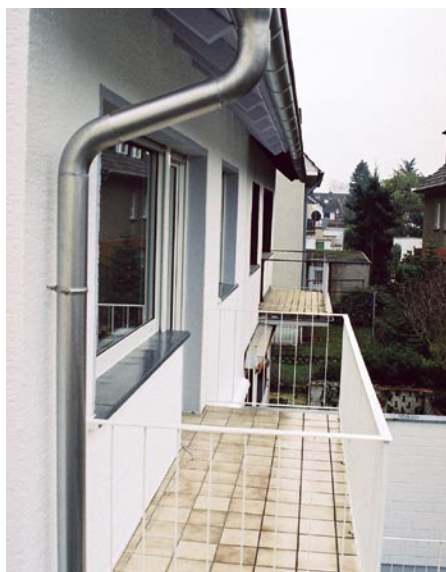
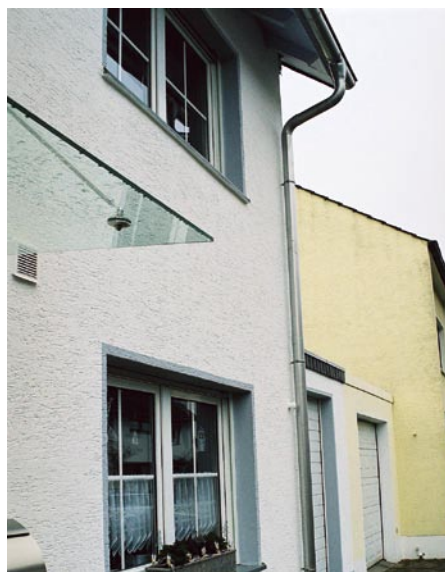
Auch die Dachentwässerung mit sämtlichem Zubehör ...

... an den Traufseiten des Satteldachs wollte der Hausbesitzer in Edelstahl haben.

Aus den Resten stellte man Blumenkübel und Blumenkästen her, denn der Hausherr hatte sich offensichtlich dem Edelstahl verschrieben. Deshalb ließ er auch gleichzeitig alle Dachrinnen, Fallrohre und das Dachentwässerungszubehör in Edelstahl ausführen.

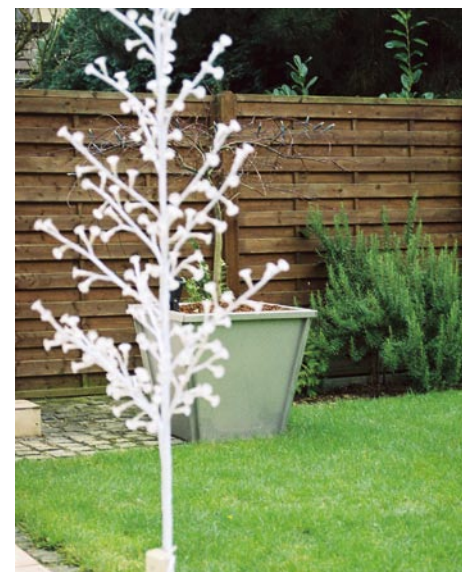
Edelstahlreste wanderten nicht auf den Schrott, sondern wurden zu Blumenkästen und -kübeln verarbeitet.
