# Eine „maßgeschneiderte“ Metallhaut

Sanierung einer Betonfassade mit verzinnem Kupfer

Andreas Buck\*

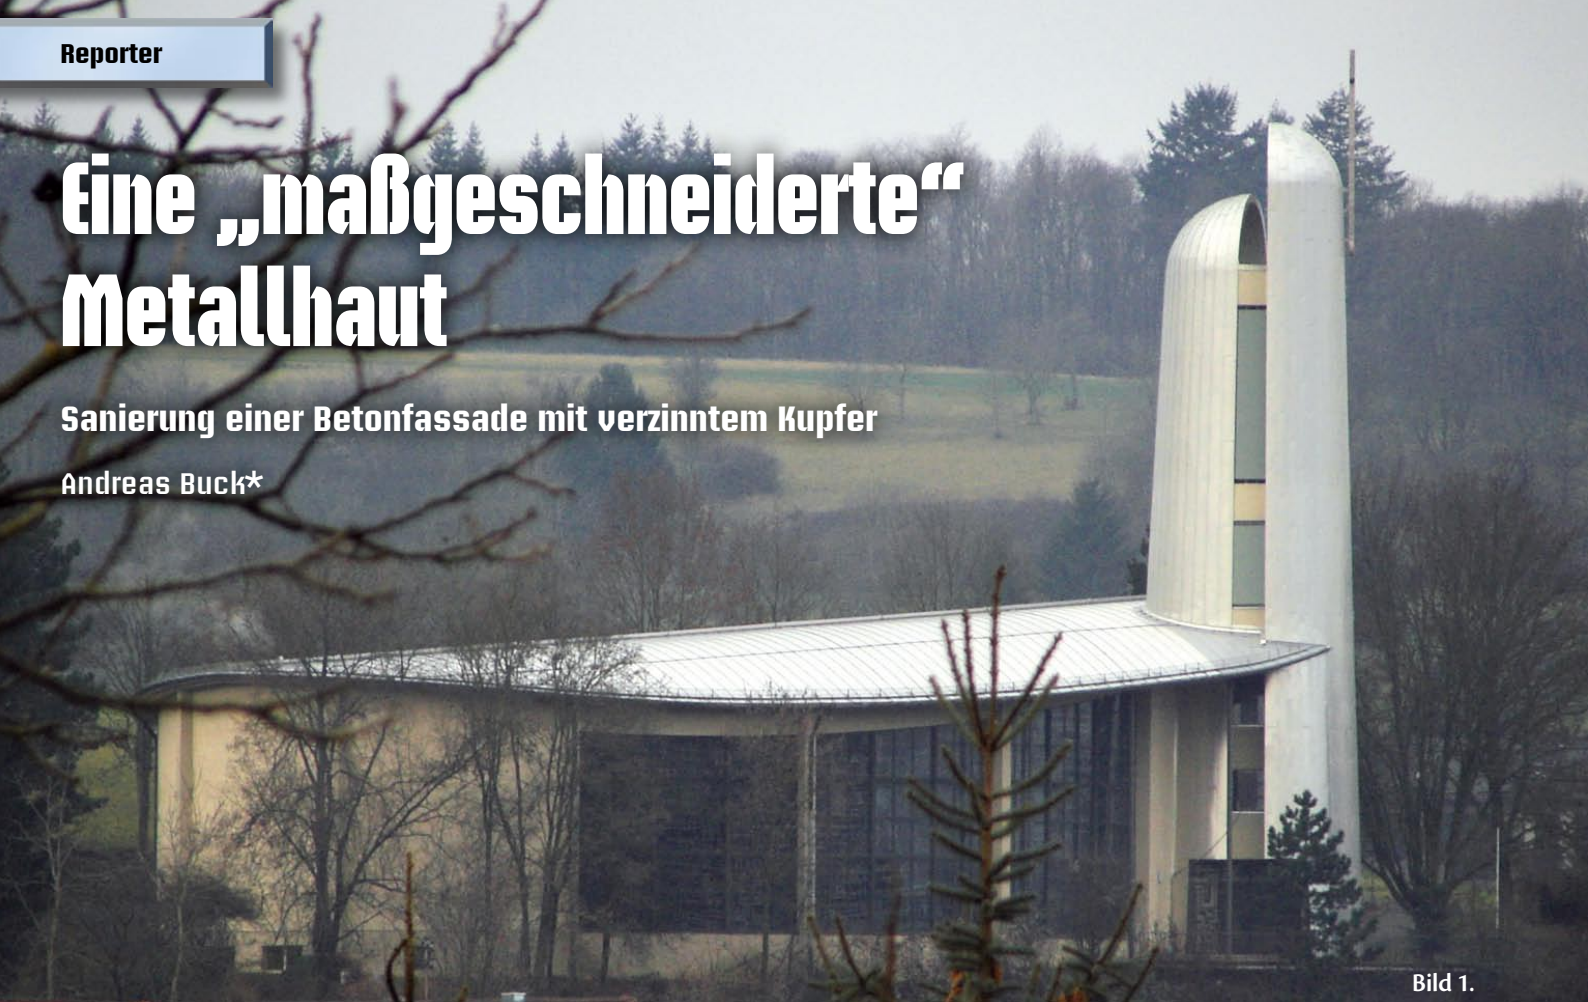
Bild 1.

**B**eton ... es kommt darauf an, was man darauf macht.“ Unter diesem Motto standen die fast 12 Monate dauernden Verhandlungen von der Angebotseröffnung bis zum Beginn der Fassadenarbeiten. Das Objekt: ein Anfang der 1960er-Jahre im badischen Bilfingen erbauter Kirchturm mit einer sanierungsbedürftigen Sichtbetonfassade. Das Ergebnis: eine großformatige Metallschindelbekleidung aus TeCu Zinn – aber der Reihe nach.

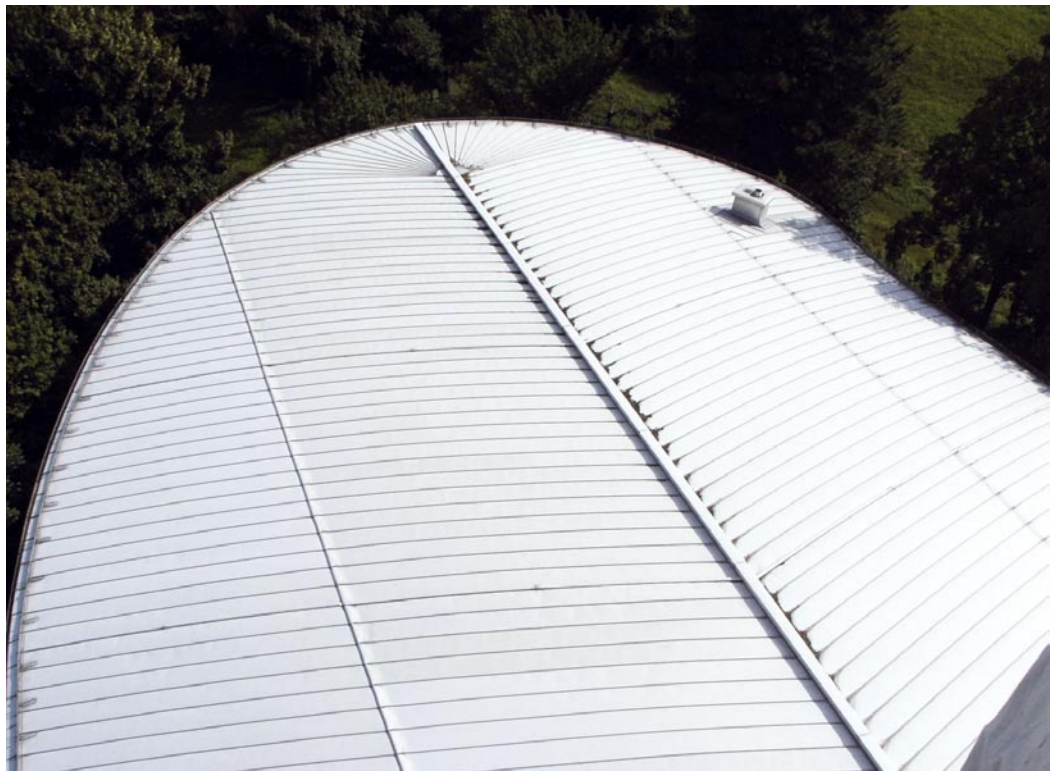
Bild 2.: Das gut erhaltene Kirchendach aus Farbaluminium in Stehfalztechnik wirkt, von der Turmkuppel aus betrachtet, wie ein echtes „Kirchenschiff“.

Nordseite, etwa auf mittlerer Höhe, wird der Turm vom Stehfalzdach des Kirchenschiffes nahezu vollständig umfasst. Das Aluminium-Stehfalzdach (Bild 2.) ist noch sehr gut erhalten und somit einmal mehr Beweis dafür, wie langlebig Metaldächer sind, wenn sie fachmännisch ausgeführt

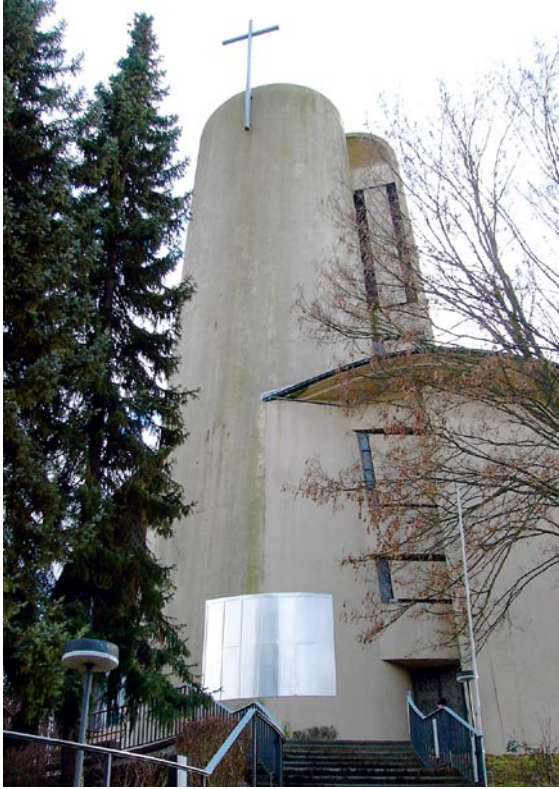
Bild 3.: Ein etwa 10 m<sup>2</sup> großes Fassadenmuster zeigt unterschiedliche Falz- und Verbindungstechniken und erleichtert die Detailabstimmung.

Die Planungsphase, zur Realisierung der Metallfassade aus verzinnem Kupfer, begann mit ausgiebigen Detailbesprechungen sowie der Montage einer großflächigen Musterfläche (Bild 3.) bereits Monate vor der Auftragserteilung. Nach

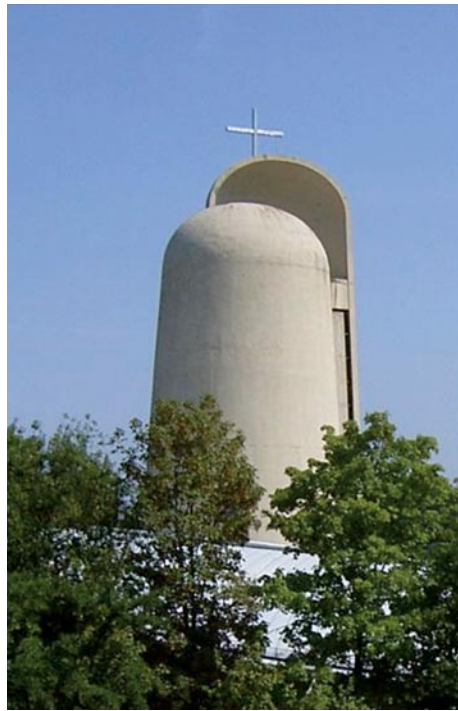
Bild 4.: Der direkte Vergleich macht es deutlich: Die Grundform des Turmes wurde durch die Sanierung nicht verändert.

Weise wurde die ursprüngliche Bauform des Turmes weitestgehend erhalten und die Proportion des Baukörpers nicht verändert (Bild 4.). Bei der Wahl der Verbindungstechnik spielte dieses Kriterium außerdem eine wichtige Rolle. Klassische Falzverbindungen, wie beispielsweise die Winkelfalztechnik, bieten bekanntlich bezüglich Planlage und Sturmsicherheit große Vorteile. Um das Erscheinungsbild des Turmes durch überstehende Falzkanten nicht zu verändern, wurden

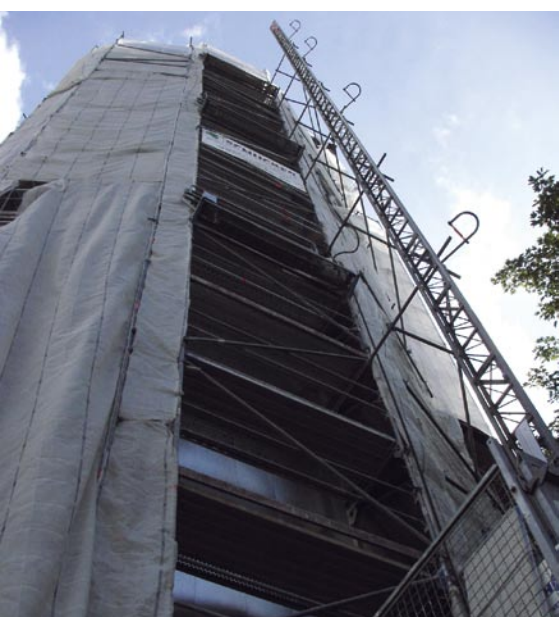
Bild 5.: Verhüllt: Vor neugierigen Blicken, Wind und Sommerhitze geschützt arbeiteten die Klempnerkollegen 11 Wochen an der Tecu-Zinn Fassade.

Aber nicht nur die Arbeitsvorbereitung der Klempner erwies sich als schwierig. Bereits die Erstellung des Arbeitsgerüsts stellte hohe Anforderungen an das Know-how der Gerüstbauer (Bild 5.). Im ersten

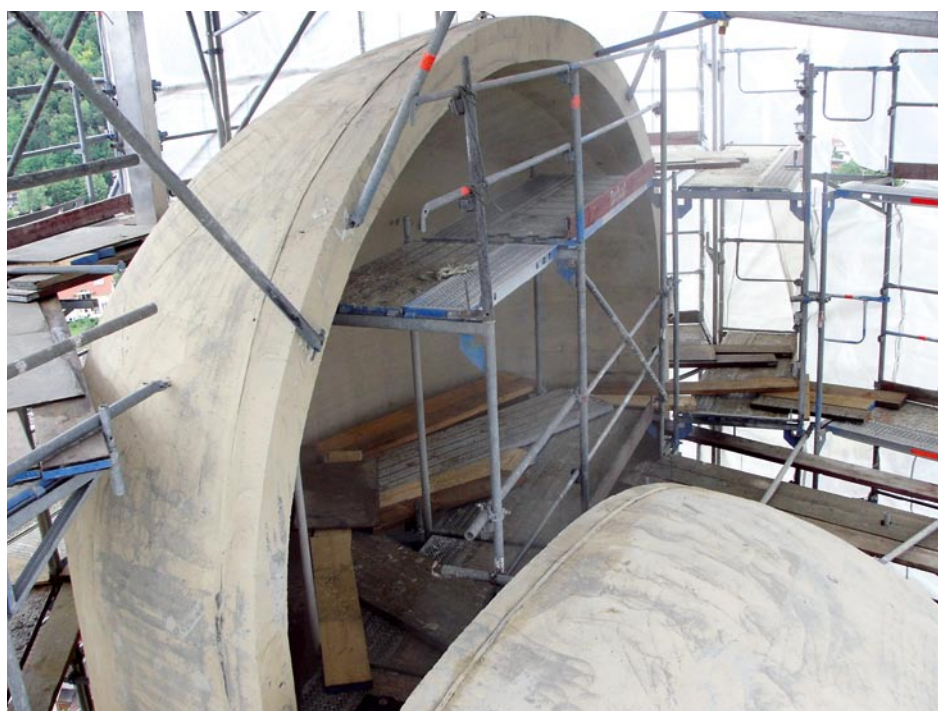
Bild 6.: Der quarzsandgestrahlte Untergrund vor dem Aufkleben der Trennlage.

Arbeitsschritt wurde die Betonoberfläche mit einem Druck von etwa 3000 bar wassergestrahlt. Beim zweiten Arbeitsschritt, dem Quarzsandstrahlen, wurden lose Betonpartikel abgelöst und somit der Blick auf eventuelle Schadstellen an den Betonarmierungen freigegeben (Bild 6.). Anschließend erfolgten die Ausbesserung der Schadstellen und der Auftrag eines CO<sub>2</sub>-sperrenden Anstriches auf der Betonoberfläche. Bevor die Metallfassade aufgebracht werden konnte, wurde die behandelte Betonoberfläche mit einem Bitumenanstrich und einer bituminösen und selbstklebenden Dampfsperre versehen (Bild 7.).

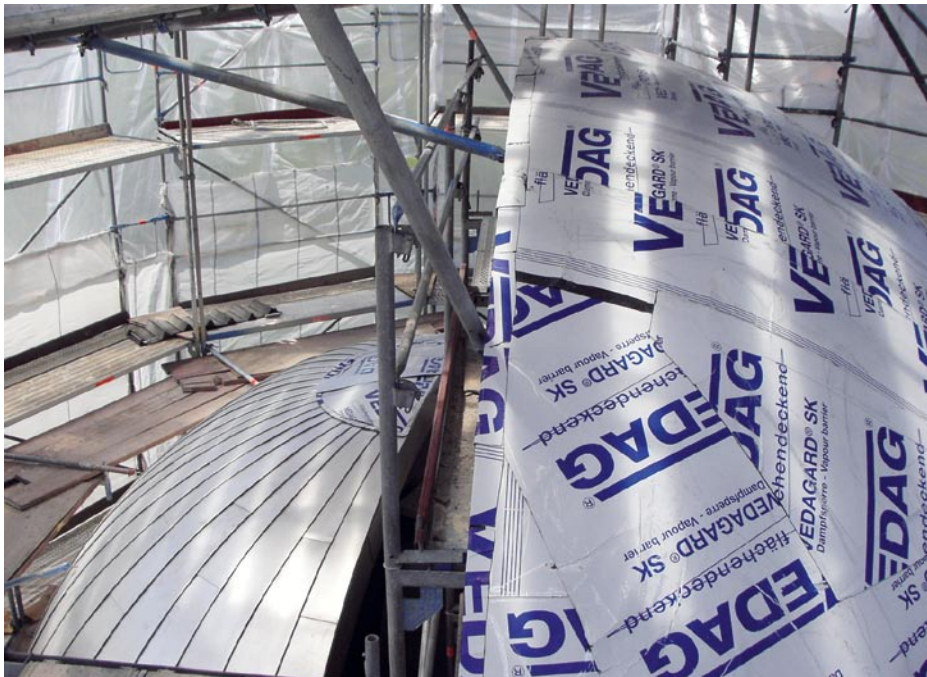
**Bild 7.:** Im Bildvordergrund ist die bituminöse und selbstklebende Dampfsperre deutlich zu erkennen, wobei die im Hintergrund tiefer liegende Turmkuppel bereits fast fertiggestellt ist.

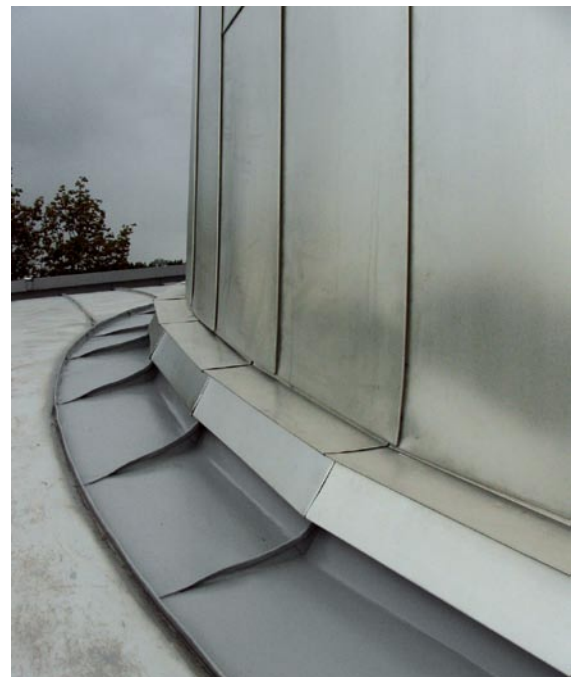
Um das den Turm teilweise umfassende Aluminium Stehfalzdach vor Korrosionseinflüssen zu schützen wurden die Kehlbereiche mit Enke Metallprotekt beschichtet.

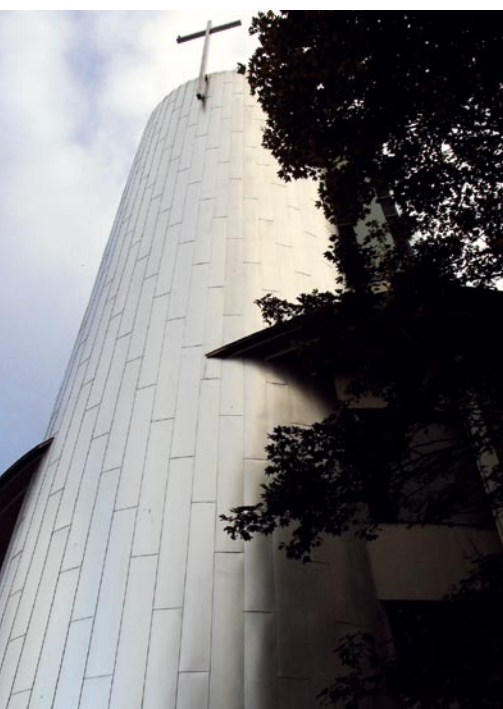
**Bild 8.:** Die Fortsetzung der Falzstruktur über dem, die Turmfassade teilweise umfassenden, Kirchendach wurde durch Ausgleichschindeln erreicht.

cm am Übergang von der Fassade zur Turmkuppel. Ein weiteres Problem war die Fortsetzung der Falzstruktur über dem, die Turmfassade teilweise umfassenden Kirchendach (Bild 8.). Auch hier war maßgenaues Arbeiten unumgänglich. Der aufgrund der Direktmontage anfallende Beton-Bohrstaub verschmutzte bereits montierte, tiefer liegende Bauteile und wurde täglich entfernt. Durch die Reinigung der verzinneten Kupfer-Bauteile über die gesamte Turmhöhe konnten unschöne Oxidationsspuren, verursacht durch alkalische Stäube und Eisenspäne von der Betonarmierung, vermieden werden (Bild 9.). Aufgrund der Montagerichtung von unten nach oben konnte auf Fassadendurchdringungen für Gerüstbefestiger nicht verzichtet werden.

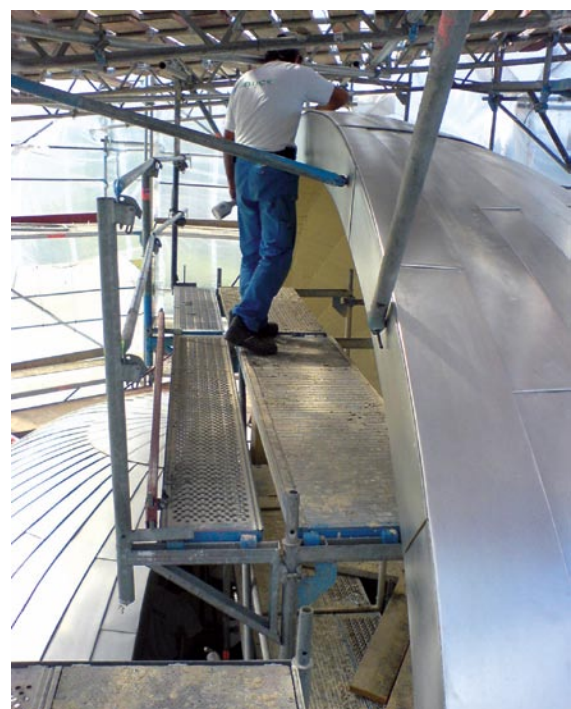
**Bild 9.:** Ein Turmklempner beim „finish“.

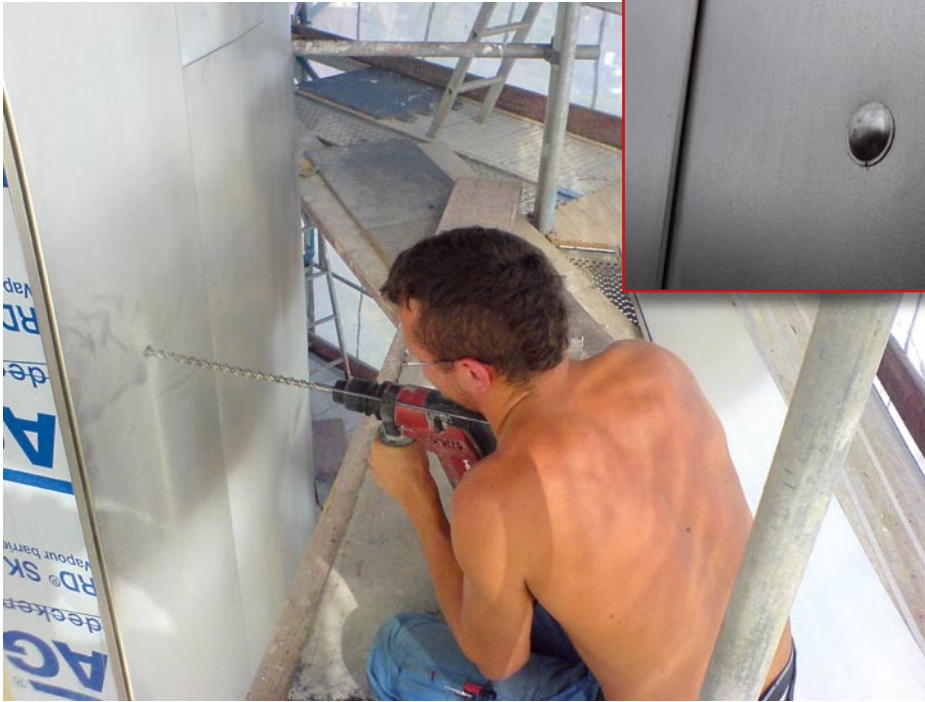
Bild 10.: Dominik Offenhäuser beim Setzen eines Gerüstankers. Beim Gerüstabbau wurde das Bohrloch mit einer Kappe aus Tecu-Zinn geschlossen.

Daher wurden mit dem etageweisen Gerüstabbau so genannte Gerüststöpsel aus verzinnem Kupfer eingearbeitet (Bild 10.). Als nach insgesamt fünfmonatiger Sanierungsphase der Tag des Gerüst-abbaues näher rückte, war die Spannung bei den „Turmklempnern“ auf dem Höhepunkt angelangt, denn eine senkrecht verlegte Großschindelfassade an einem gerundeten Baukörper hatten sie bisher noch nicht montiert. Die zentrale Frage lautete: „Wie erscheint die Fassadenbekleidung ohne Abschattung durch Gerüstplanen und wie verhält es sich mit der Planlage der Bauteile, wenn die Sonneneinstrahlung Streiflichtsituationen und Schattenspiele an der Fassade erzeugt“? Umso zufriedener waren alle

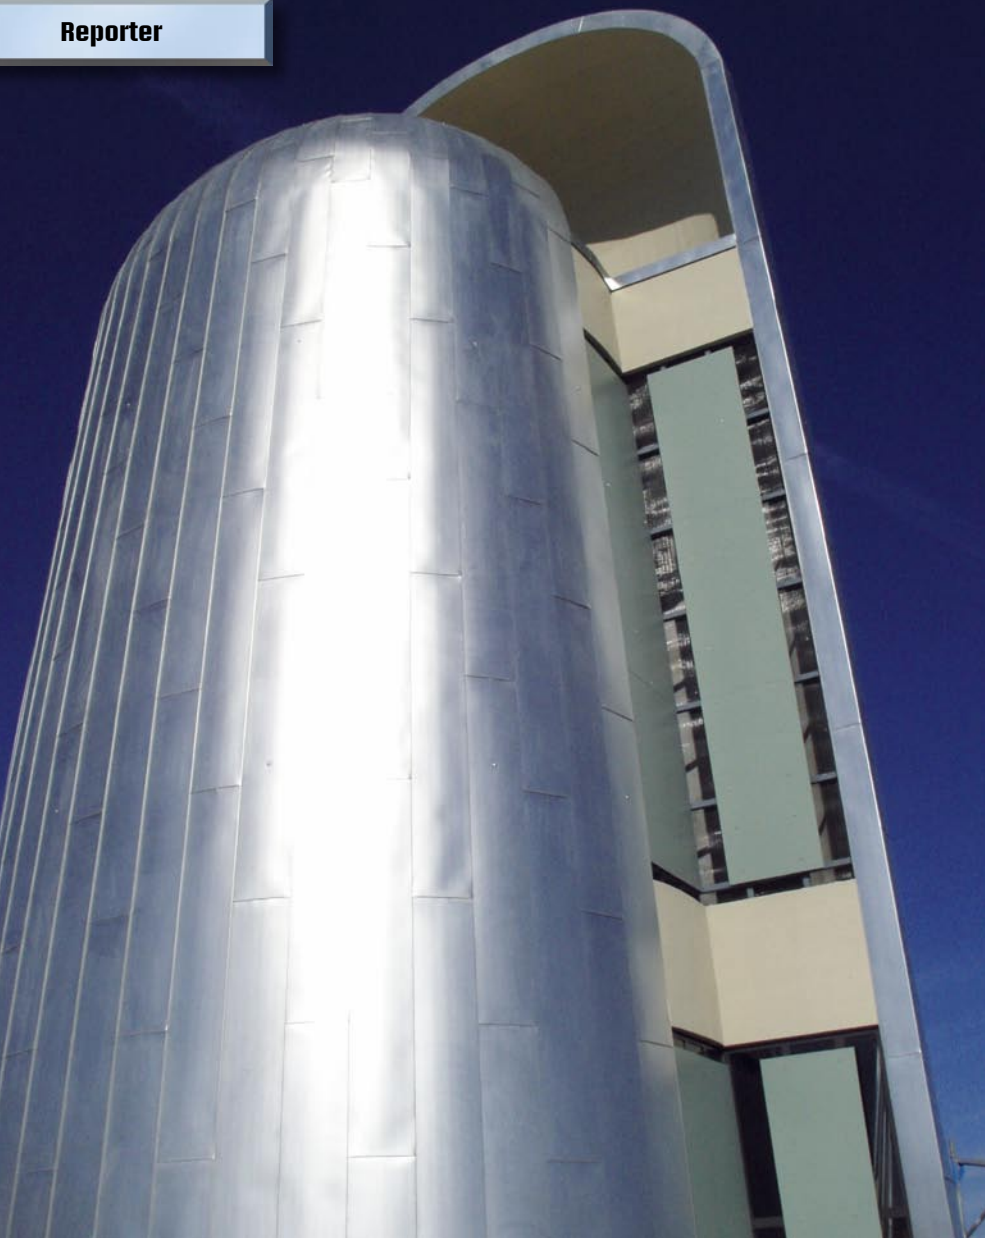
Bild 11.: Nach dem Gerüstabbau hebt sich der glänzende Bilfinger Kirchturm vor einem tiefblauen Himmel ab. Die hauerbuckel-ähnlichen Gerüststopfen fallen dabei kaum auf.

am Bau Beteiligten mit dem Ergebnis der Arbeit (Bilder 11. und 12.). Schnell löste das positive Erscheinungsbild der spannungsfrei und plan anliegenden Großformatschindeln die vor Baubeginn gehegten Zweifel seitens konservativer Gemeinderatsmitglieder auf und wer weiß – vielleicht findet diese Art der Betonsanierung schon bald Nachahmer unter den Besitzern von sanierungsbedürftigen Betonfassaden.

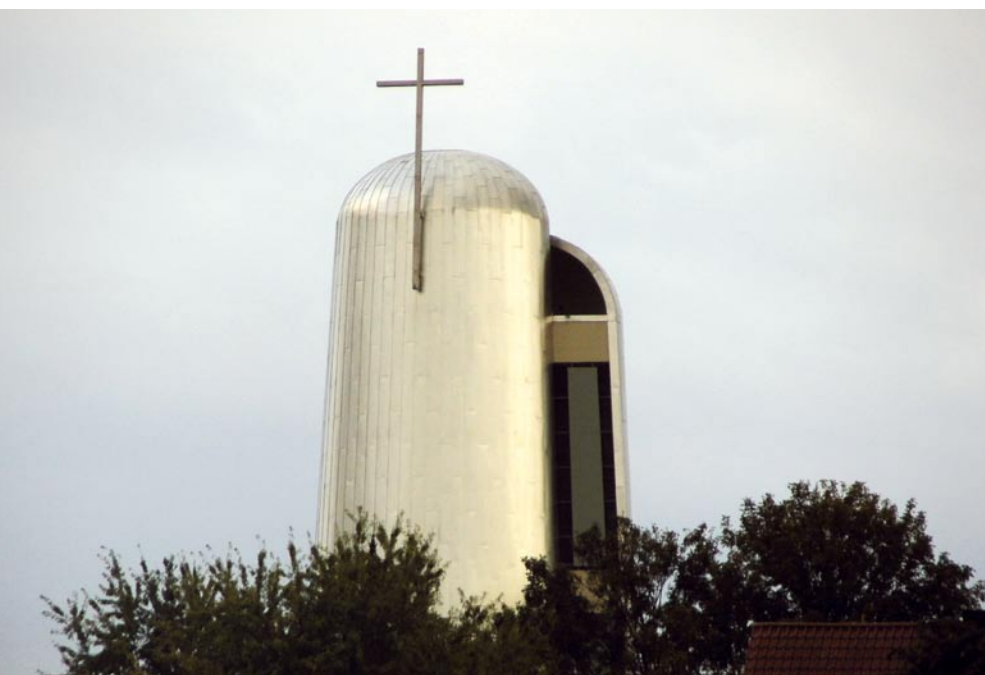
Bild 12.: Golden reflektiert sich das Sonnenlicht auf der noch nicht oxidierten Turmoberfläche.
