Gebäudedichtheit – eine wichtige Forderung für schadenfreies Bauen

Teil 2: Warum die Gebäudedichtheit zwingend erforderlich ist, wie man sie misst und was man aus Fallstudien lernen kann

Wolf-Hagen Pohl*

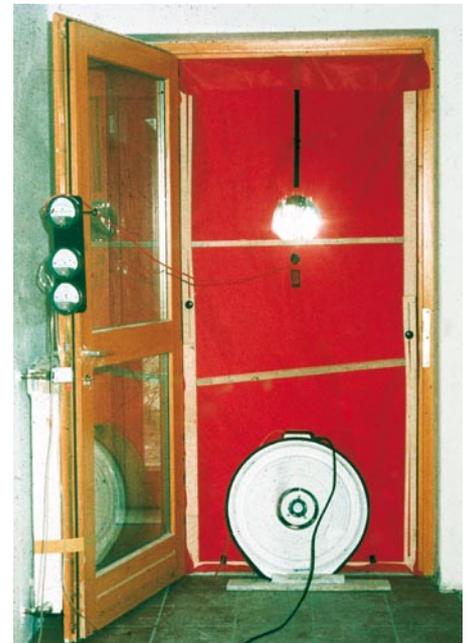
Bild 24.: Messapparatur zur Überprüfung der Luftdurchlässigkeit von Außenbauteilen, in eine Außentür eingebauter Spannrahmen mit Folie, Ventilator mit Abdeckblenden, gesteuert über eine Drehzahlregelung und Messuhren.

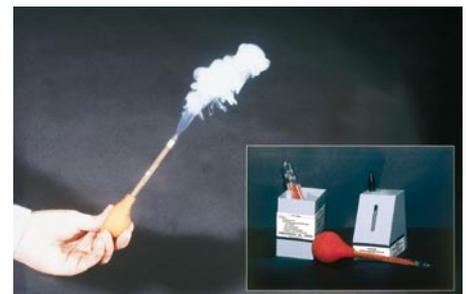
Bild 25.: Strömungsprüfer für Luft zum Sichtbarmachen von Luftströmungen bei Undichtheiten in der Fläche von Außenbauteilen, Anschlüssen und Durchdringungen der luftdichten Schicht. Aufgesägtes Glasröhrchen – durch Drücken auf den Gummiball wird Rauch freigesetzt.

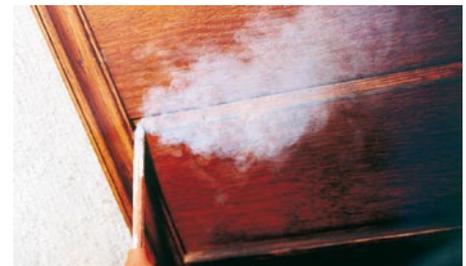
Bild 26.: Bei einer Unterdruckmessung oder bei Windanströmung an der dem Wind zugewandten Seite (Luv-Seite) strömt bei der undichten Fuge kalte Außenluft nach innen. Es entstehen Zuglufterscheinungen. Die einströmende kalte Außenluft wird durch den freigesetzten Rauch gut sichtbar gemacht. Bei einer Überdruckmessung, oder bei Windanströmung an der dem Wind abgewandten Seite (Lee-Seite) und bei Windstille sowie einer Temperaturdifferenz zwischen innen und außen (Winter), dringt warme und feuchte Innenluft nach außen. Es entstehen große Lüftungswärmeverluste und im Inneren des Daches Tauwasser.

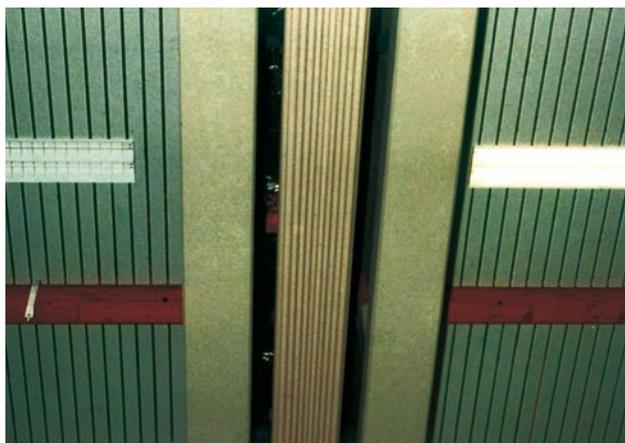
Sachverhalt: Eine große Turnhalle konnte im Winter nicht auf die erforderlichen Innenlufttemperaturen beheizt werden. Die Untersuchung der belüfteten Dachkonstruktion ergab massive Undichtheiten im Bereich der luftdichten Schicht einschließlich ihrer An- und Abschlüsse an andere Bauteile. Feuchteschäden im Inneren der Dachkonstruktion waren jedoch nicht vorhanden. Wie lässt sich dies erklären?

Ursache: Die primäre Tragkonstruktion des Daches besteht aus zwei paarweise angeordneten Spannbetonbindern; jeweils zwischen zwei „Paaren“ und den angrenzenden Giebeln befinden sich Träger aus Brettschichtholz (Bild 31.). Auf diesen Trägern liegt eine Balkenlage, darauf ist eine raue Holzschalung genagelt. Auf der Holzschalung befinden sich eine bituminöse Trennlage und eine Stehfalzdeckung aus Titanzink.

Bild 31.: Sporthalle, Primärkonstruktion aus Spannbetonbindern mit Trennvorhang zwischen den Bindern. Ballwurfsichere, akustisch wirksame abgehängte Decke.

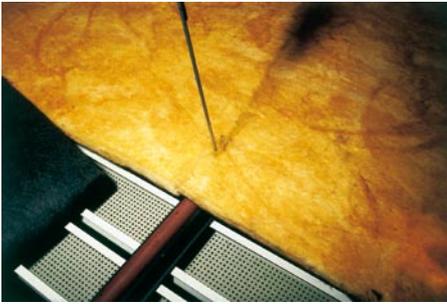
Bild 32.: Aufbau der ballwurfsicheren, akustisch wirksamen, abgehängten Decke mit integrierter Deckenstrahlungsheizung.

Decke eingebaut, Höhe des Luftraumes 0,9 bis 1,45 m. In diese Decke ist eine Deckenstrahlungsheizung integriert (Bild 32.).

schätzung ergab für „Spitzenzeiten“ einen Luftdurchsatz durch die vorhandenen Undichtheiten von mehr als zehntausend Kubikmetern pro Stunde. Dieser exorbitant hohe Luftdurchsatz (Lüftungswärmeverluste), verbunden mit der speziellen Situation Deckenstrahlungsheizung, ist die Erklärung für die völlig unzureichende Innenlufttemperatur, trotz Heizung unter „Volllast“.
