ICC Haifa: Am falschen Platz gespart

„Schwangere Auster“ oder „gestrandetes Ufo“ mit abgehobenem Stehfalzdach

Jürgen Kaupp*

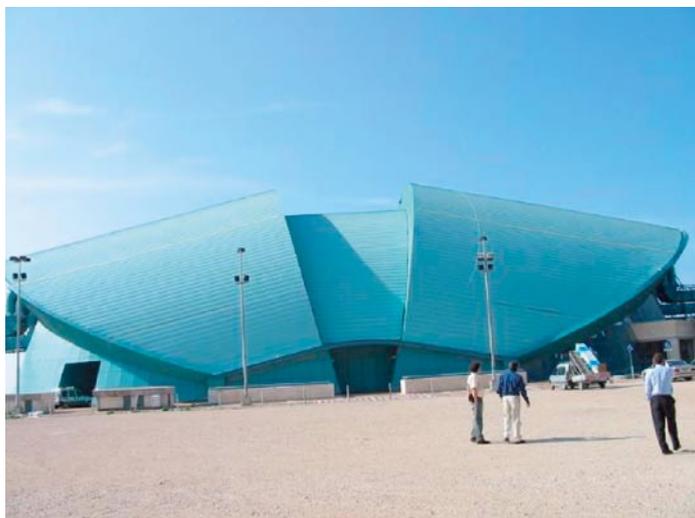
Bild 1.: IC-Center in Haifa, ein Blickfang vor den Toren der Hafenstadt in Israel.

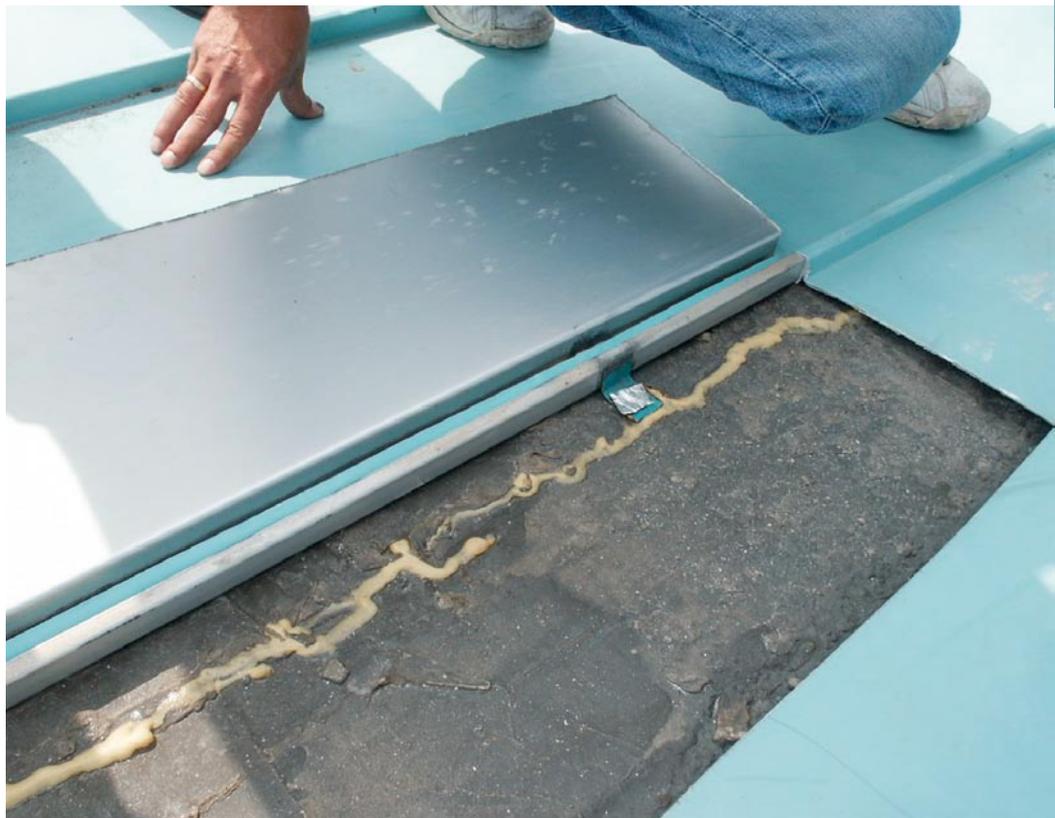
Bild 15.:
Festhafte zwischen den Schiebehafte.

Die Befestigung auf den 120 mm dicken Gasbetonplatten war mit je einem Ytong-Nagel in der Mitte der Hafte „sichergestellt“. Auf der gesamten Länge von Traufe bis First war die Schiebe- und Fixpunkt-haften-Einteilung durchweg gleich angeordnet – kaum zu glauben, aber wahr, immer im Wechsel, ein Schiebehafte wie beschrieben, dann ein Festhafte und so weiter.

Somit zählte ich in einer Schar, die ein Achsmaß von 520 mm aufwies, auf der vorgenannten Gesamtlänge 45 Schiebehafte und ebenso viele Festhafte (Bild 15.). Fast ironisch klingt es da wohl, wenn hier noch eine andere Tatsache erwähnt wird. Die Verarbeiter hatten sich wohl daran erinnert, dass der schwäbische
