Die „Kappel“ strahlt in neuem Glanz

Gelungene Sanierung einer barocken Wallfahrtskirche in der Oberpfalz

Josef Peter Münch*

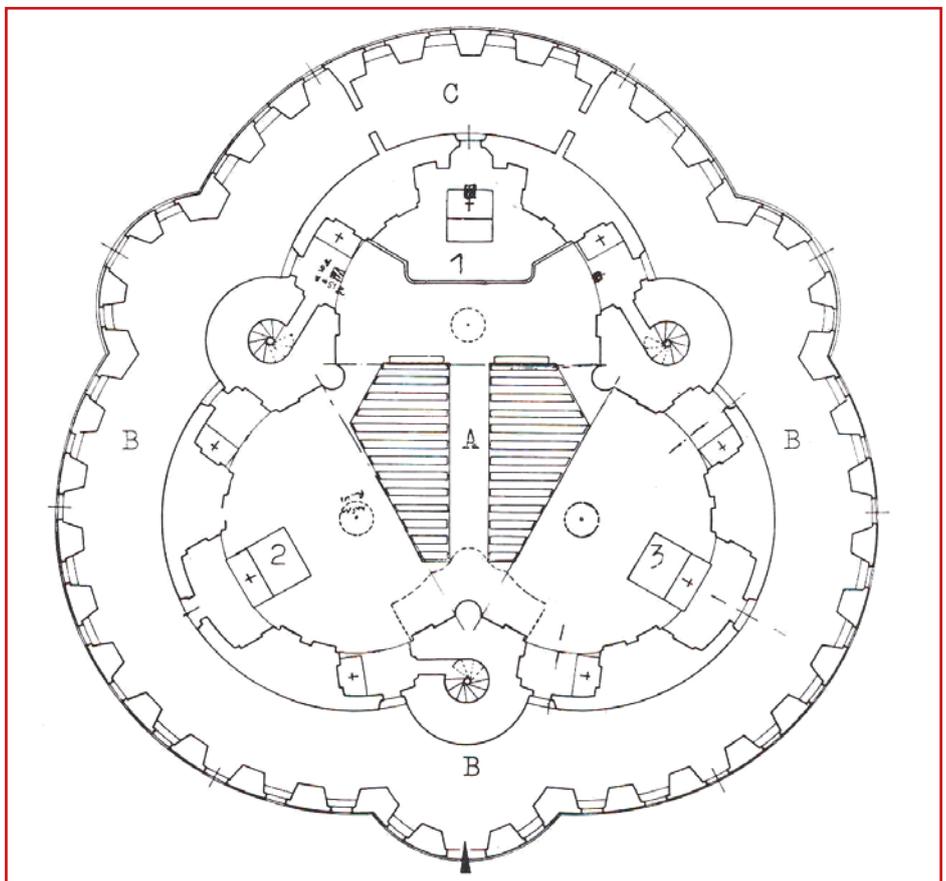
Dreigliedriger Grundriss der Wallfahrtskirche „Zur Heiligen Dreifaltigkeit“ nach dem Entwurf des Barockbaumeisters Georg Dientzenhofer aus dem 17. Jahrhundert. (A = Innenraum, B = Kreuzgang, C = Sakristei, 1 = Hochaltar Richtung Osten, 2 = 2. Hauptaltar mit dem Bild der Hl. Familie, 3 = 3. Hauptaltar mit dem Bild Mariä Himmelfahrt)

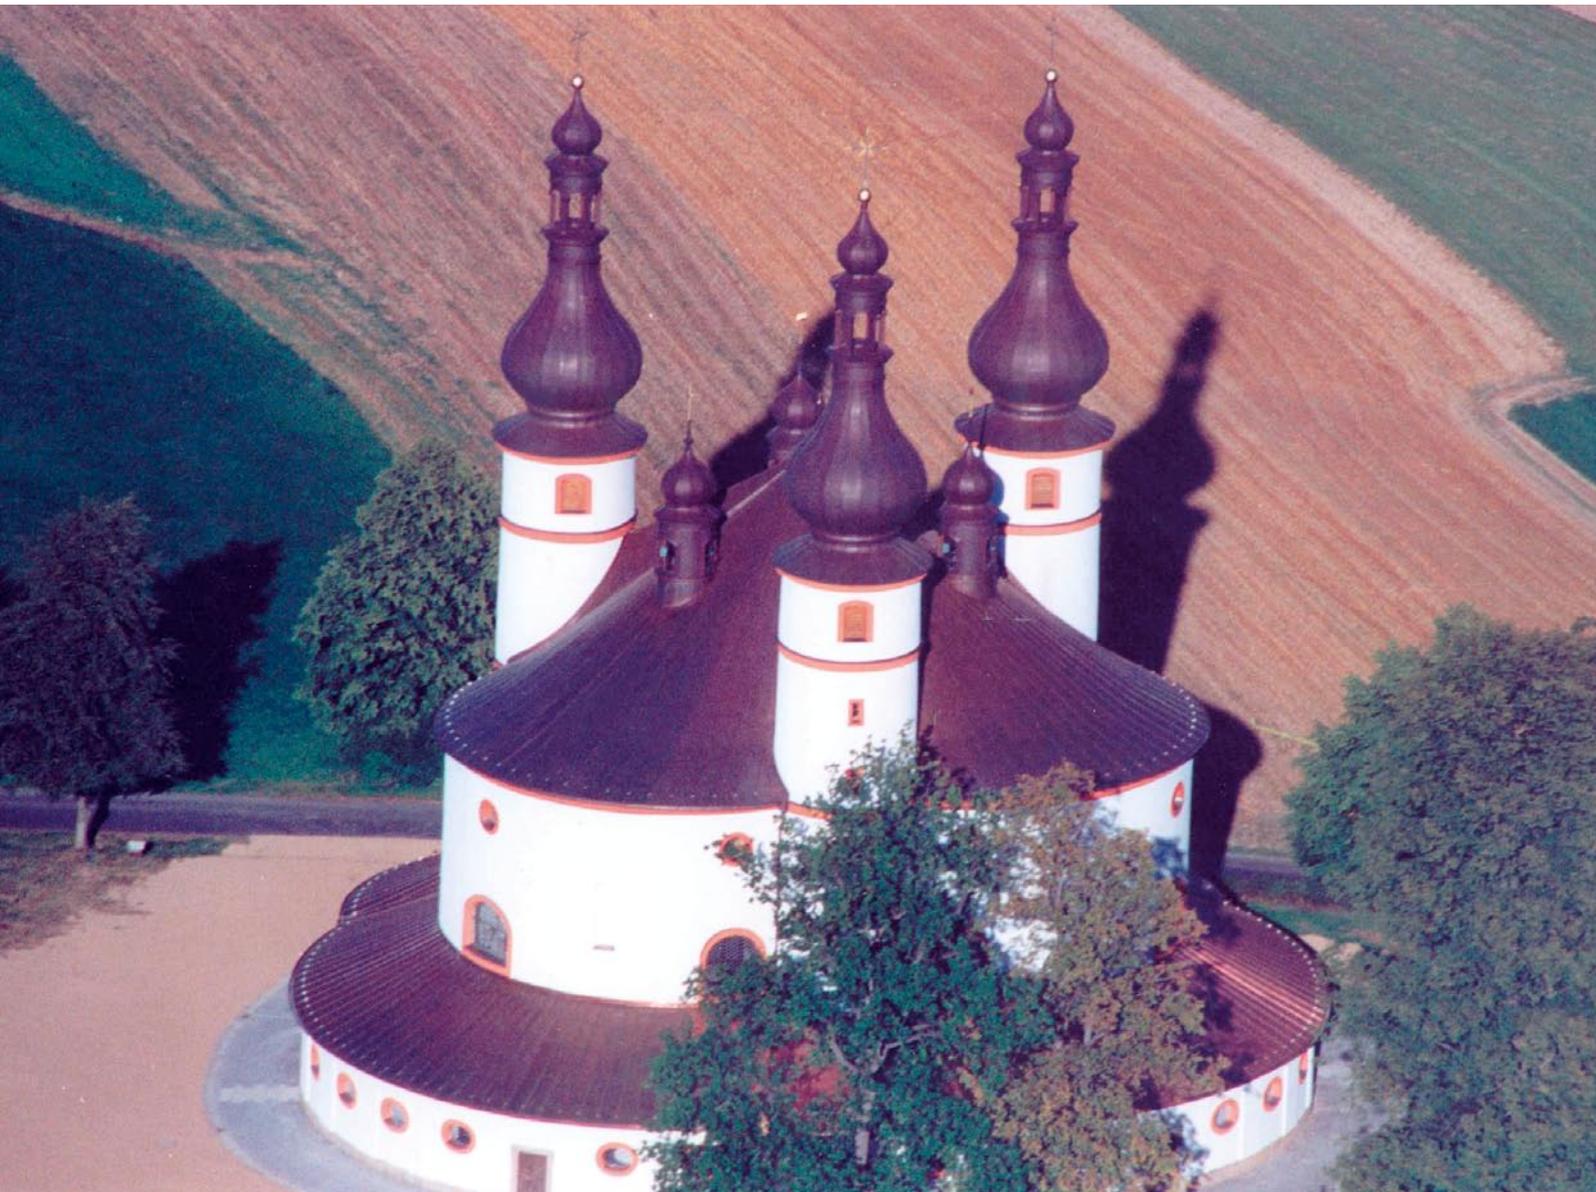
Rundum wieder hergestellt, ist die Kappel für neue Pilgerströme bereit.

Der umlaufende Kreuzgang wurde schließlich im dritten Jahr neu eingedeckt. Zu dieser Zeit war Kupfer reichlich teuer. So versuchte man, mit so wenig Verschnitt wie möglich auszukommen. Deshalb sind auch kleine Abschnitte mit verwendet worden. Insgesamt wurden an der Kappel rund 3000 m² Tecu-Classic verbaut. Nach Abschluss der gesamten Sanierungsarbeiten präsentiert sich die Kappel nun in neuem Glanz. Mancher Besucher der Wallfahrtskirche wird die in langen Jahren entstandene Patina vermissen. Doch das nagelneue Aussehen der Dachflächen wandelt sich heute schon wieder durch gleichmäßige, kupfertypische Oxidation.
