Es ist nicht alles Gold, was glänzt

Kreuzkirche in Zürich mit neuer kupferner Kuppel

Beat Conrad*

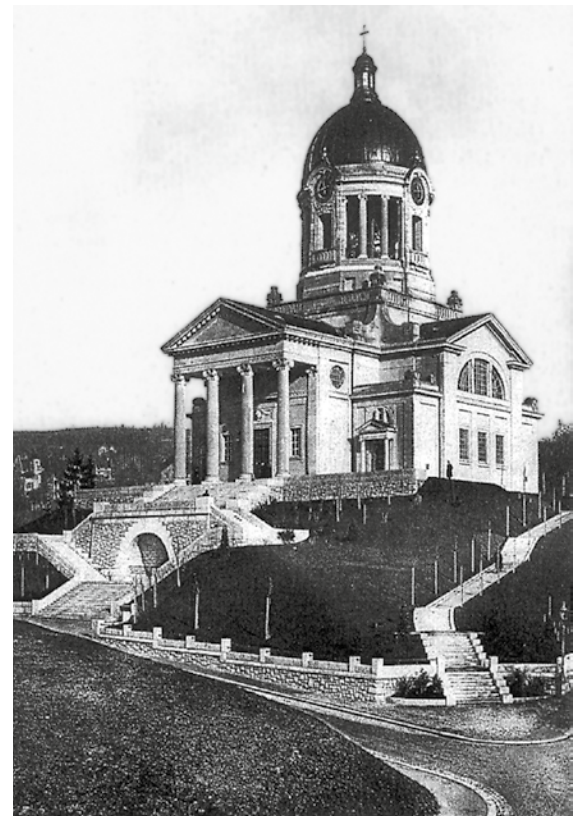
Vor der geistlichen Erbauung kommt die körperliche Ertüchtigung: Schon vor dem Kirchengang muss durch einen langen Aufstieg Buße getan werden.
