Fassaden-Sanierung mit Farb-Aluminium

Herner Gymnasium Wanne in frischem Grün und Blau

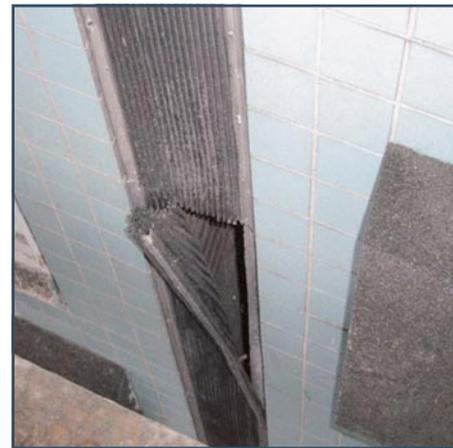
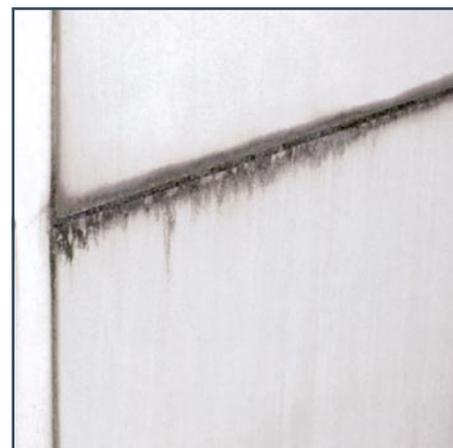
Vor der Sanierung: Vor allem die Fassade des Schulgebäudes, teils in hellblauem Fliesenmuster, befand sich in bedenklichem Zustand. Die Bau- substanz war durch kondensierende und eindringende Feuchtigkeit stark geschädigt, Schimmel begann sich auszubreiten.
