Ein Leserbrief von Spenglermeister Stefan Adelsberger

Spenglerarbeiten an der eigenen Werkshalle und an einem Münchner Wohngebäude

Außenwandbekleidung mit 150 mm breiten, waagrecht verlaufenden Scharen

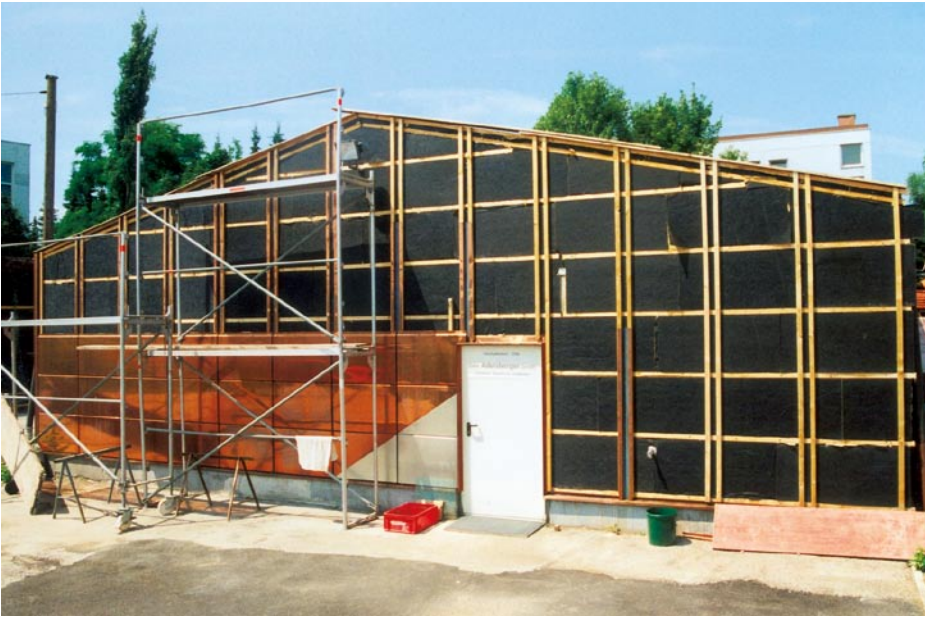
Bild 3: ... während und ...

Bild 2. zeigt diese Halle vor unserem Umzug, Bild 3. bis 5. entstanden während und nach den Fassadenarbeiten mit selbst gefertigten Kupferpaneelen

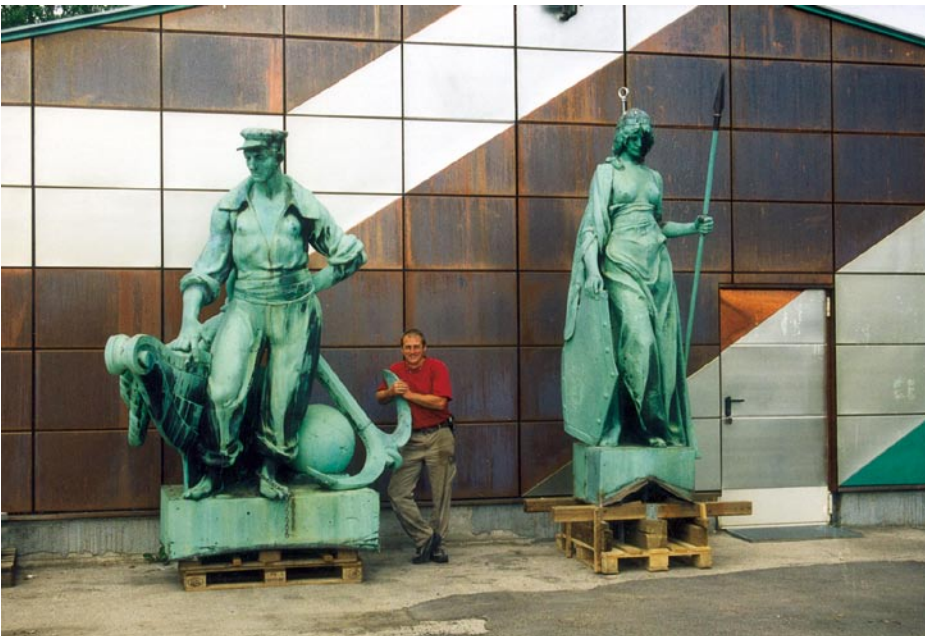
Bild 4: ... nach Ausführung der Außenwand-
bekleidung mit Kupferpaneelen in verschie-
denen Oberflächen. Die Größe der Kup-
ferfiguren verdeutlicht auf diesem Bild
Spenglermeister Hermann Adelsberger ...

und zwischengelagerten Zierfiguren aus einem Sanierungsfall. Diese stammen von dem Anwesen Widemayerstraße 1 und 2 in München, das von uns ebenfalls mit Kupfer neu gedeckt wurde. Die Zierfiguren (Bild 4. und 5.) wurden von der Firma Sporer aus München sowie der Firma Haber und Brandner aus Regensburg überarbeitet und von uns wieder montiert. In der neuen Halle war auch endlich Platz für eine zweite 6-m-Abkant-

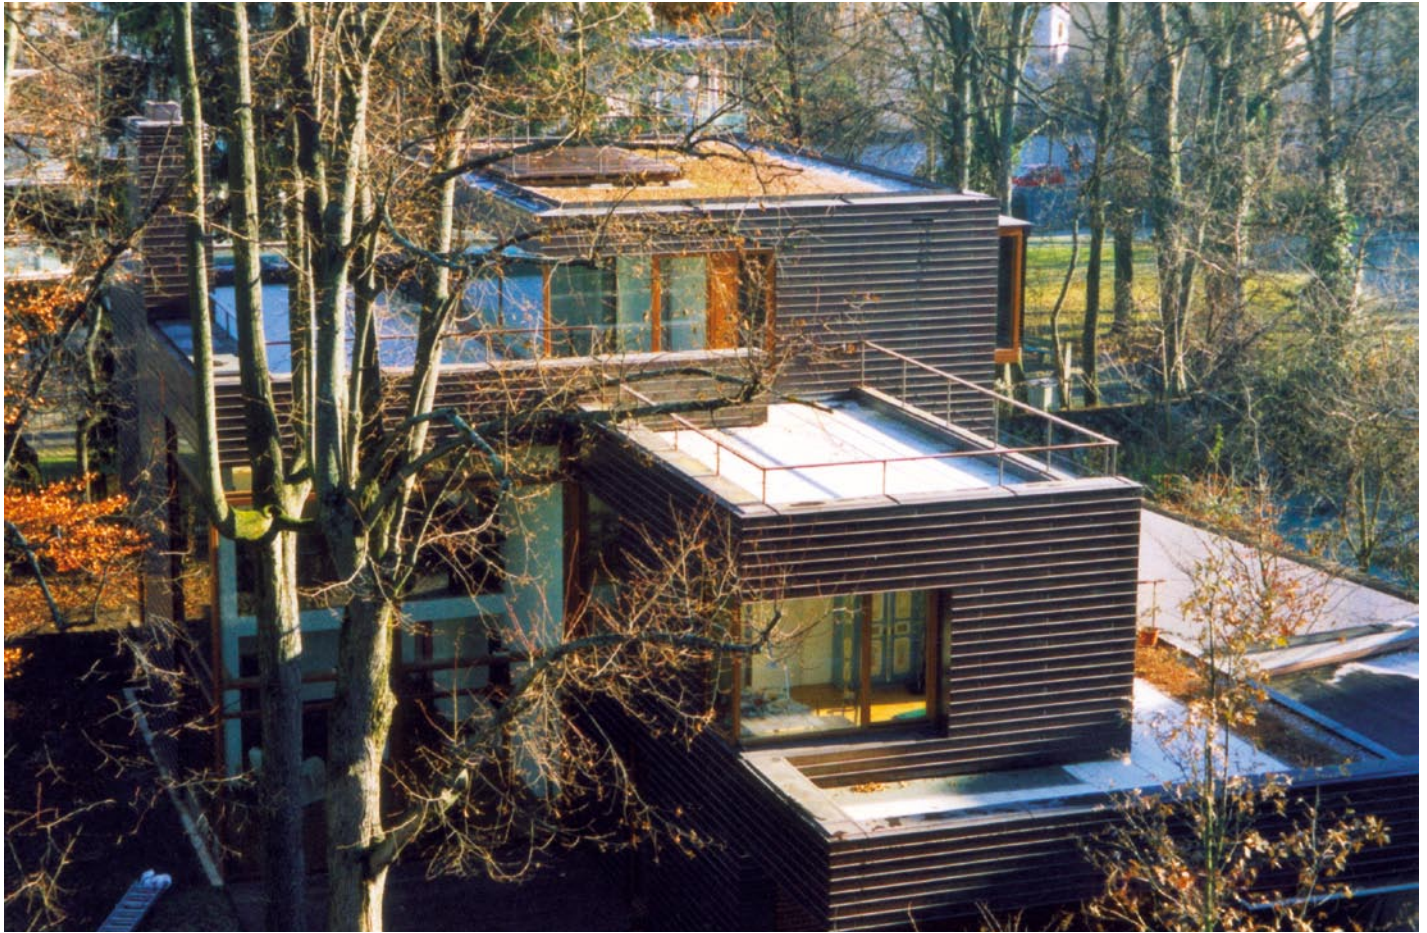
Bild 6.: Kupfer-Außenwandbekleidung eines Wohngebäudes in München.

Unsere Referenzliste weist seit 1967 einige interessante Bauvorhaben auf. Dazu zählen mehrere Kirchturmdeckungen ebenso wie zahlreiche Dach- und Fassadenarbeiten an denkmalgeschützten Häusern oder auch an Neubauten. Im Januar 2004 erhielten wir den Auftrag für einen Neubau mit Flachdachabdichtung in Wolfen-Folie sowie über die gesamten Fassadenarbeiten mit Dämmung, Holzunterkonstruktion sowie eine Außenwandbekleidung aus Tecu-Oxid mit ca. 400 m² Fassadenfläche (Bild 6. bis 8.).

Die Holzunterkonstruktion erstellte die uns benachbarte Zimmerei Heiss. Die Heizung des Gebäudes erfolgt über eine in die Betonwände eingelassene Heizung. Der Aufbau davor besteht aus senkrech-

ten Holzriegeln der Abmessung 60/120. Dazwischen befindet sich eine Lage Mineralwolle von 120 mm Dicke. Darüber sind waagerechte Holzriegel (60/60 mm) angeordnet mit dazwischen liegenden Mineralwolleplatten in einer Materialdicke von ebenfalls 60 mm. Hierauf haben wir

eine diffusionsoffene Zwischenlage aufgebracht. Anschließend folgte die vorgehängte Fassade mit 30 mm Hinterlüftung und eine Schalung aus 25 mm dicken, verleimten Dreischichtplatten mit Trennlage.

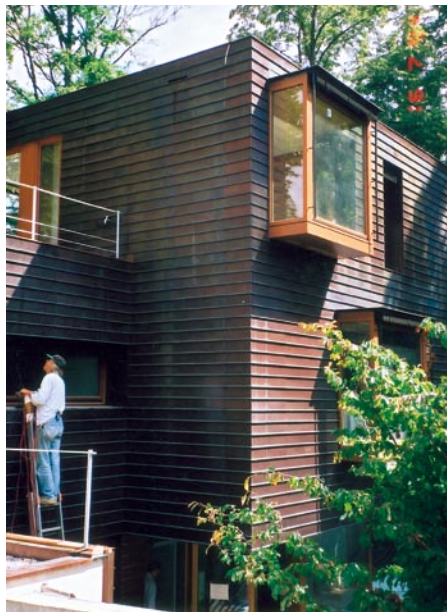
Bild 7.: Eine der Schwierigkeiten war die fachgerechte Einfassung ...

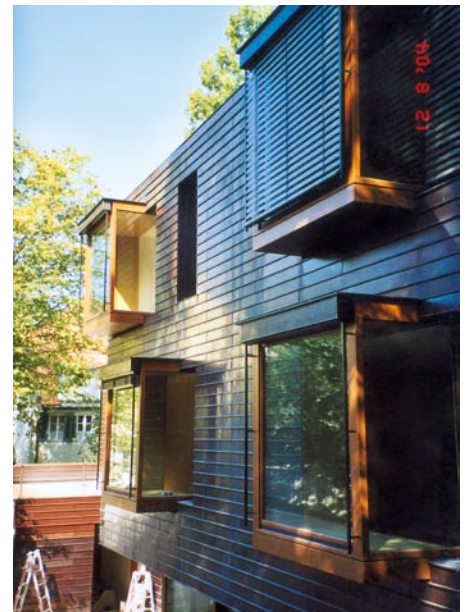
Bild 8.: ... der vorspringenden Fensterelemente.

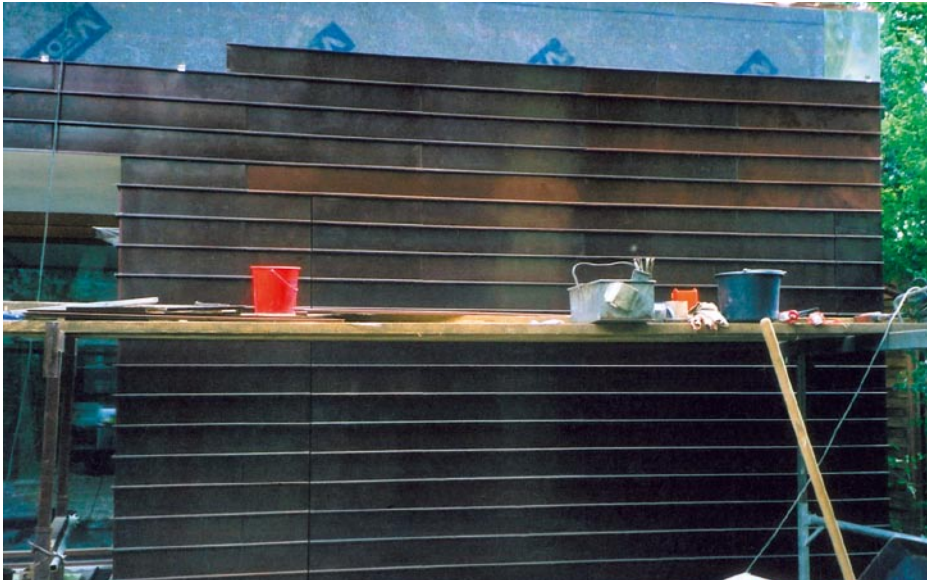
Bild 12.: Die Außenwandbekleidung während der Montagearbeiten.

Die Montagearbeiten an den Außenwandflächen (Bild 12.), den Anschluss- und Eckdetails (Bild 13. und 14.), der Schornsteinbekleidung (Bild 15. und 16.) und den Attikaabdeckungen (Bild 17.) haben unser langjähriger Vorarbeiter Manfred Schömer, der seit 1969 in unserer Firma tätig ist, und unsere Spengler Johann Killer, Dirk Scholz und Siegfried Bischof zur vollsten Zufriedenheit der Bauherrschaft und der Architekten ausgeführt.

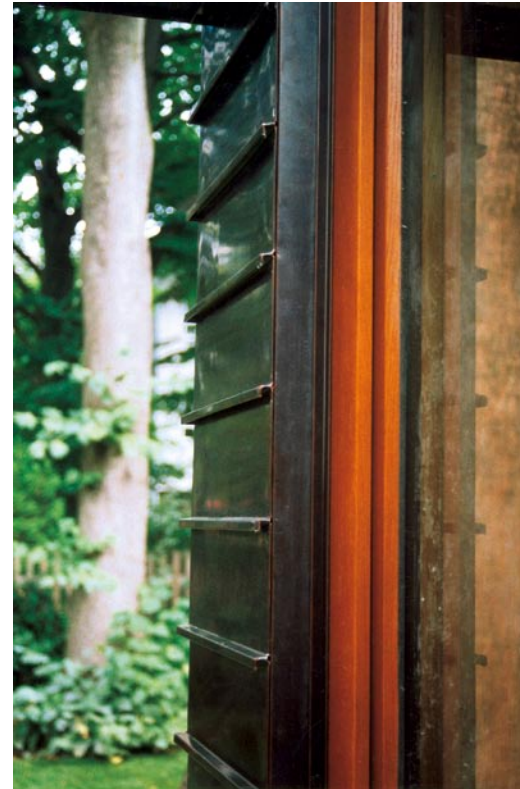
Bild 13.: Anschluss und ...

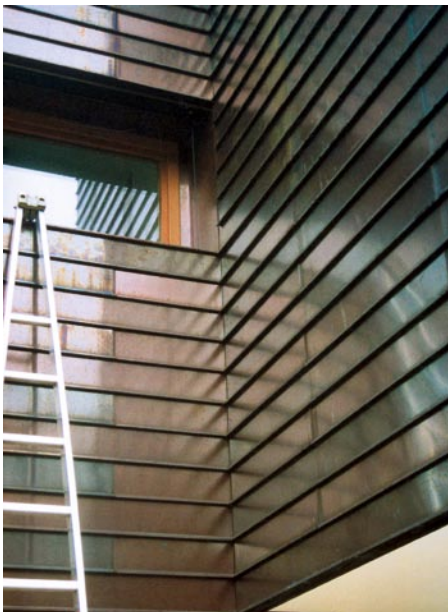
Bild 14.: ... Eckdetails erforderten besondere Sorgfalt.

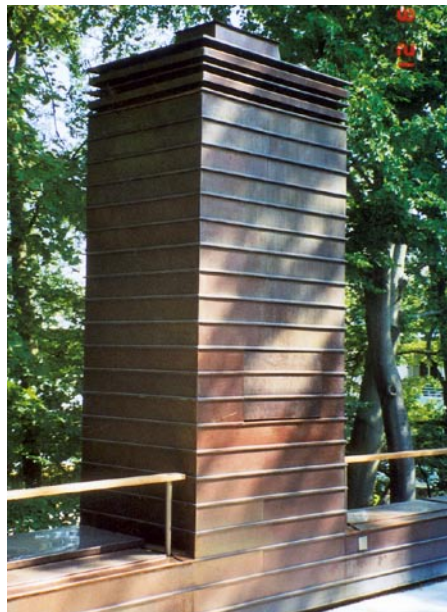
Bild 15.: Das galt aber auch für die Schornsteinbekleidung ...

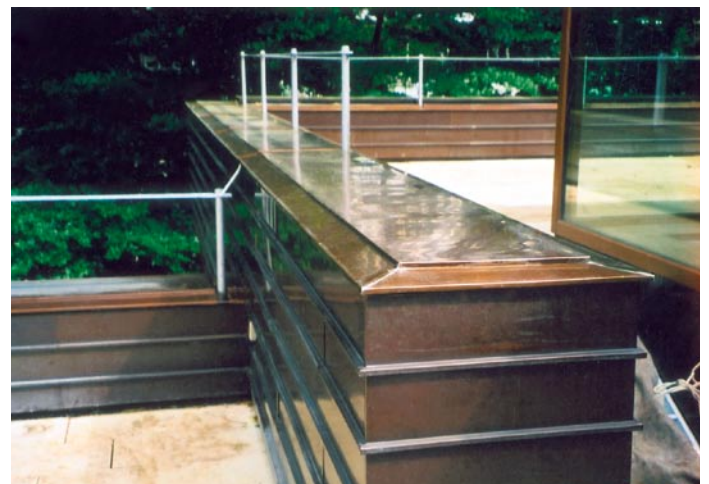
Bild 17.: ... und die Attikausbildung.
