Rokoko am Zürichsee

Restaurierung des Badepavillons Schulthess in Horgen

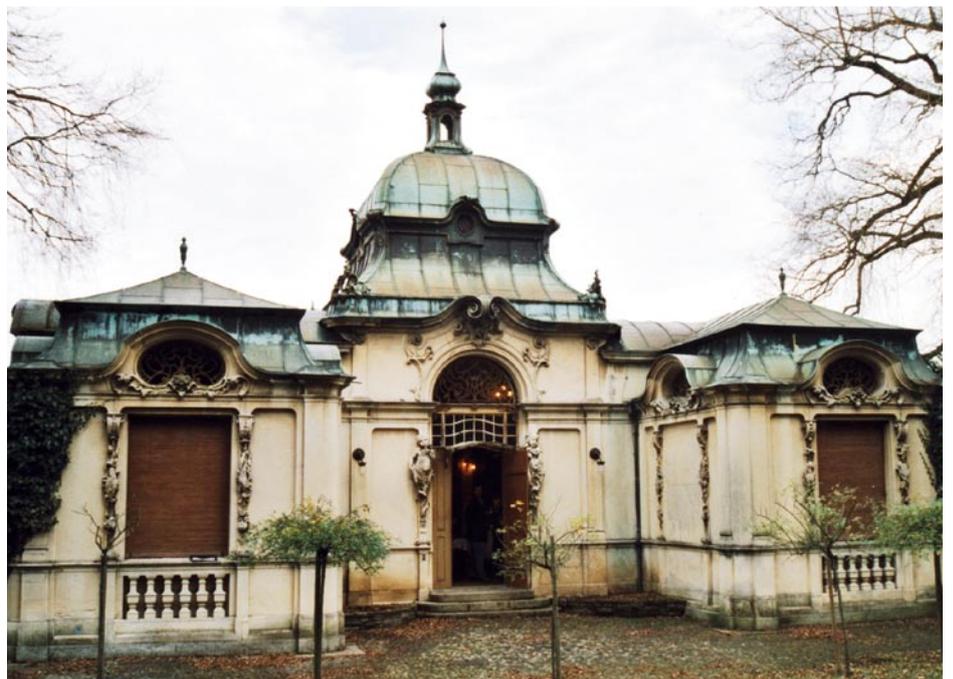
Zeuge vergangener Tage: Im Jahr 2000 stellte die Denkmalpflege des Kantons Zürich das Objekt, nun im Besitz der Familie Schulthess-Streuli, unter Schutz. Die einstige Pracht ist nur noch zu erahnen.

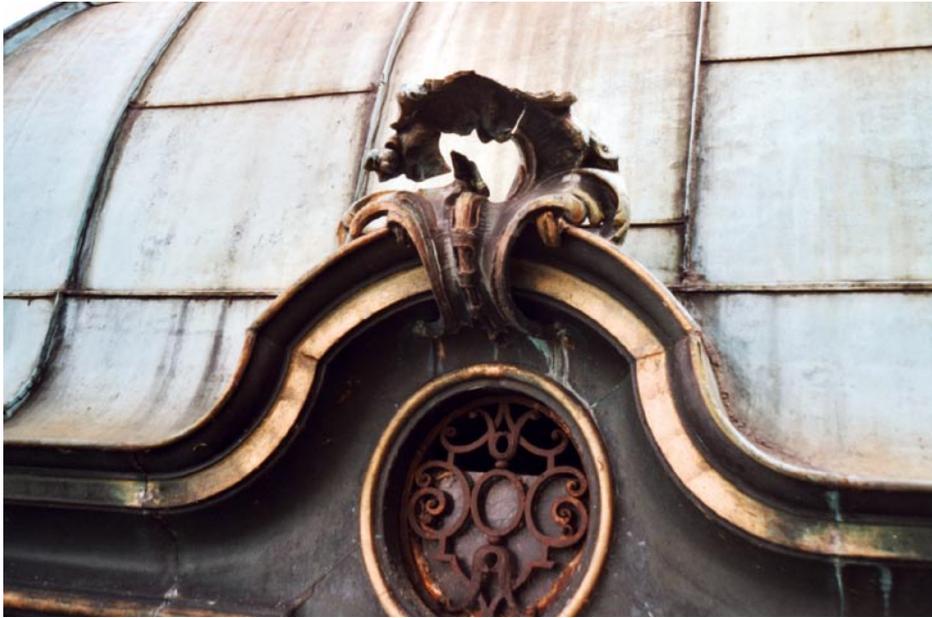
Zahn der Zeit: Die Untersuchung des Erhaltungszustandes ergab, dass die mit Kitt und Klebmassen unsachgemäß reparierten Zierornamente dennoch zu 80 % repariert werden konnten – nur wenig musste neu gefertigt werden.

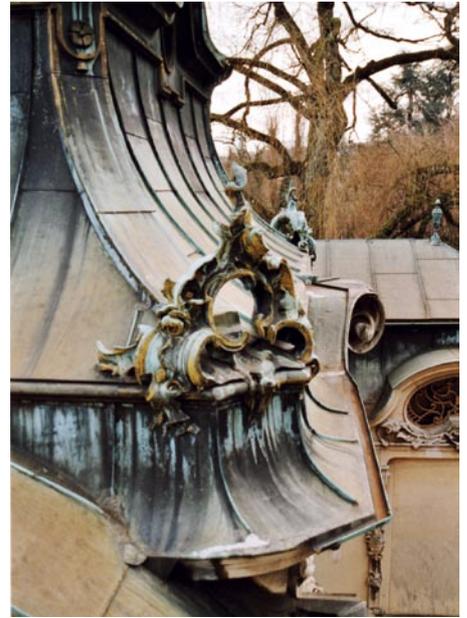
Gealterte Pracht: Die ursprünglichen Ornamente waren 1899 von der Zürcher Spenglerei und Blech-Ornamente-Fabrik W. Schulthess gefertigt und teilvergoldet worden.

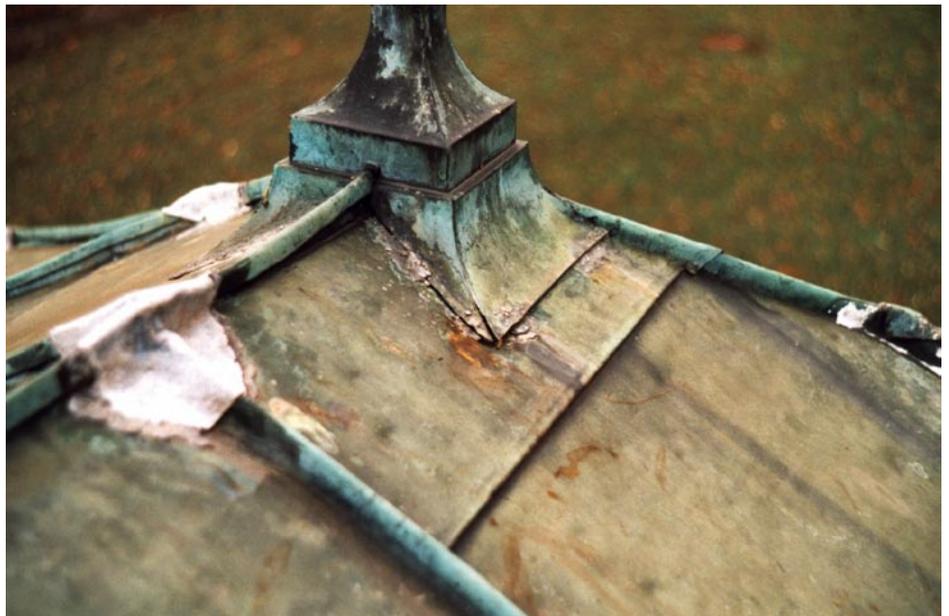
Flickwerk aus 100 Jahren: Schadhafte und undichte Stellen wurden im vergangenen Jahrhundert oft nur behelfsmäßig repariert. Eine grundlegende Sanierung war nötig, um das einzigartige Belle Epoque-Schlösschen zu retten.

Holzpfählung und die metallene Tragkonstruktion zwar stark angegriffen sind, aber erhalten werden können. Auch die Dachregion wird sorgfältig untersucht: An einigen Stellen schaut man durch Probeöffnungen unter das Blech und dokumentiert die Schäden mit Fotos. Fast alle An- und Abschlüsse müssen ausgebessert, diverse gerissene Nähte nachgelötet werden. An den nachträglich angebrachten Einlege-Rinnen fehlen Notüberläufe, die Ornamente sind teilweise stark beschädigt. Doch es hätte schlimmer kommen können: „Die bestehende Spenglerarbeit“, liest man in der Expertise, „kann mit einem großen Aufwand erhalten und repariert werden“. Und im Dezember 2000, fast genau ein Jahrhundert nach dem Bau, erhält die Scherrer Metec AG den Auftrag für die Spenglerarbeiten.

Im Sinne der Denkmalpflege soll erhalten werden, was möglich ist. Schritt für Schritt wird also der beschädigte Unterbau instand gesetzt, danach folgen die eigentlichen Spenglerarbeiten. Nur total zerstörte Teile sollen nach Plänen, Fotos und Vorlagen aus dem historischen Musteralbum rekonstruiert werden. Dazu sind Spezialisten erforderlich, die noch das überlieferte Handwerk beherrschen, jedoch mit modernen Methoden und Materialkenntnissen bestens vertraut sind. Die Metall-Ornamente werden also abmontiert und in der Werkstatt restauriert. Einige Teile müssen ergänzt oder komplett nachgebaut werden – klassische Handwerksarbeit für einen erfah-

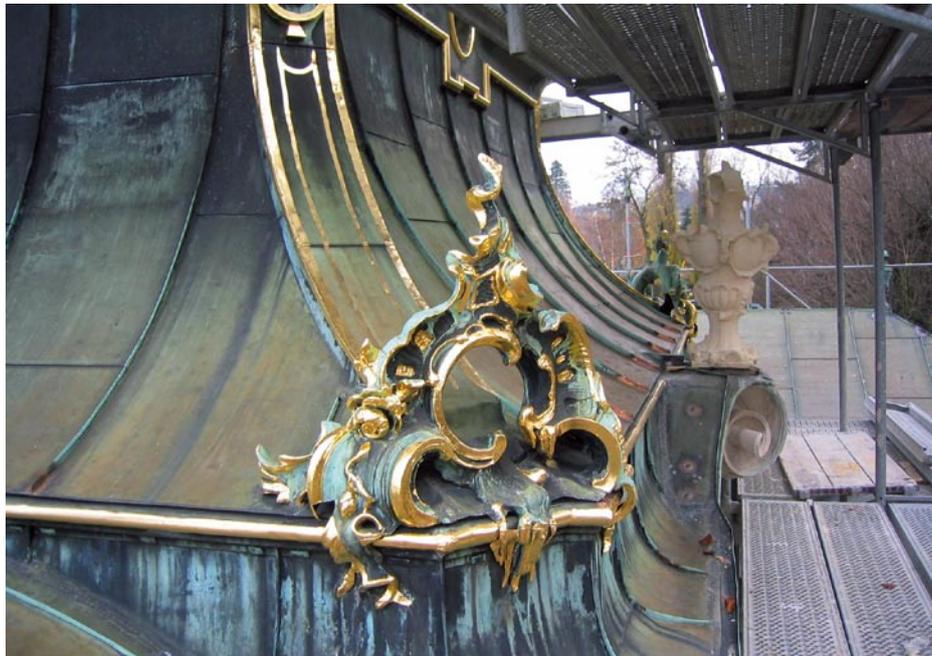
Liebe zum Detail: Die Metallornamente der Kuppel wurden sehr sorgfältig repariert, wenn nötig ergänzt und schließlich neu vergoldet. Nun können sie wieder als Glanzpunkte der Spenglerkunst gelten.

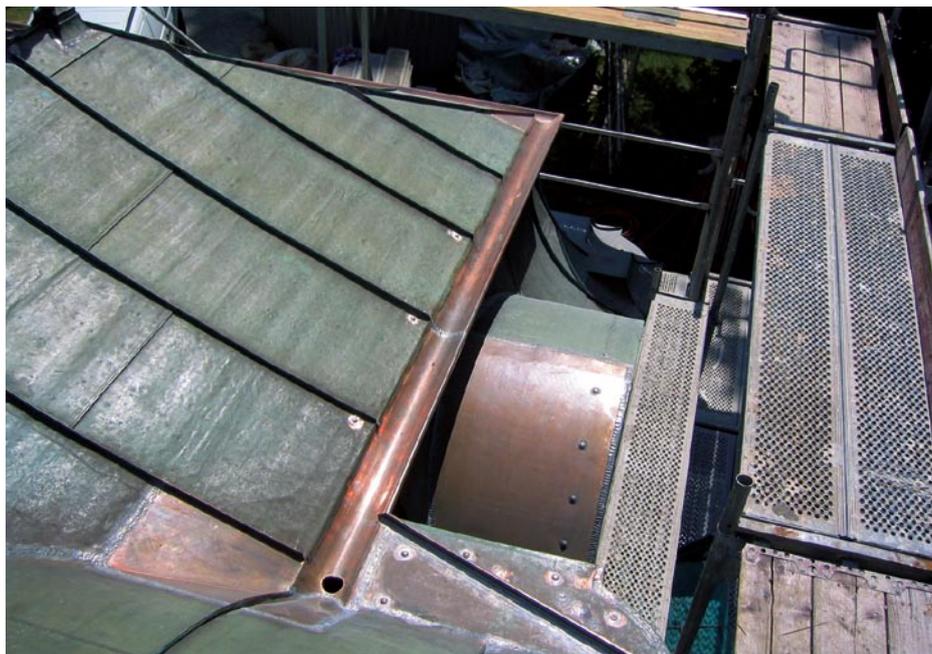
Erhalten – wenn möglich: Das von der Denkmalpflege verordnete „Primat der Substanz-erhaltung“ verlangte, Kupferelemente nur dann zu ersetzen, wenn sich die alten, natürlich patinierten Teile beim besten Willen nicht mehr verwenden lassen.

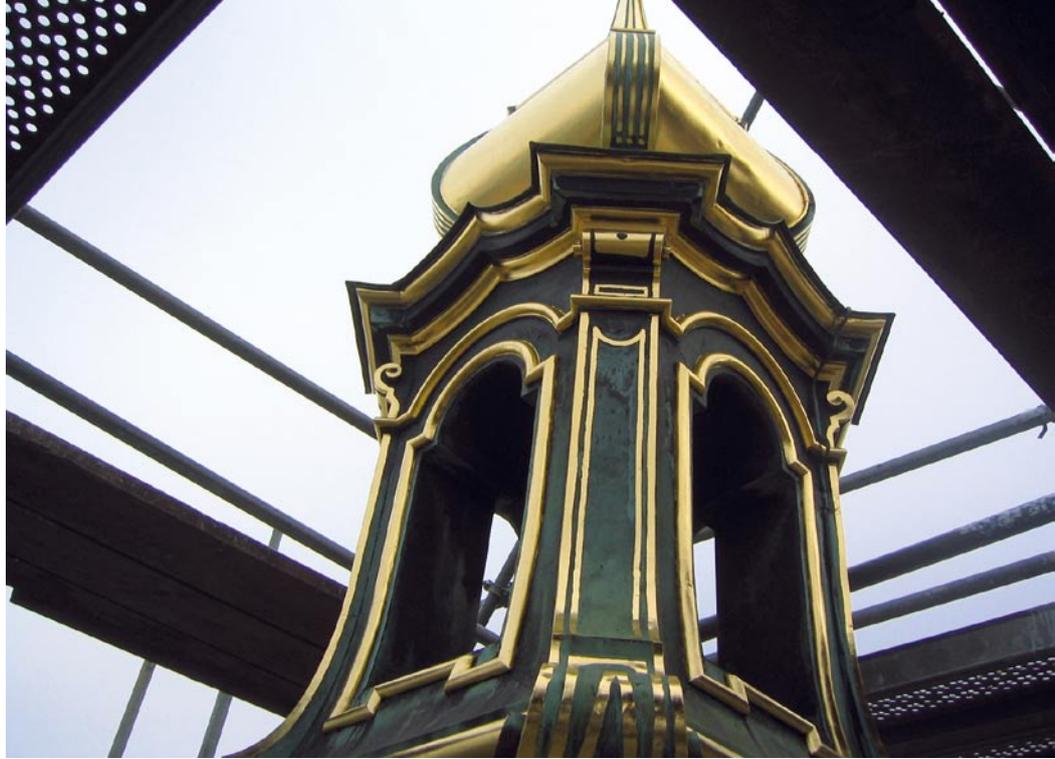
► Goldige Aussichten: Das in der Scherrer-Werkstatt sanierte und neu vergoldete Türmchen sitzt schon wieder wie eine glänzende Krone auf der Kuppel des Pavillons.

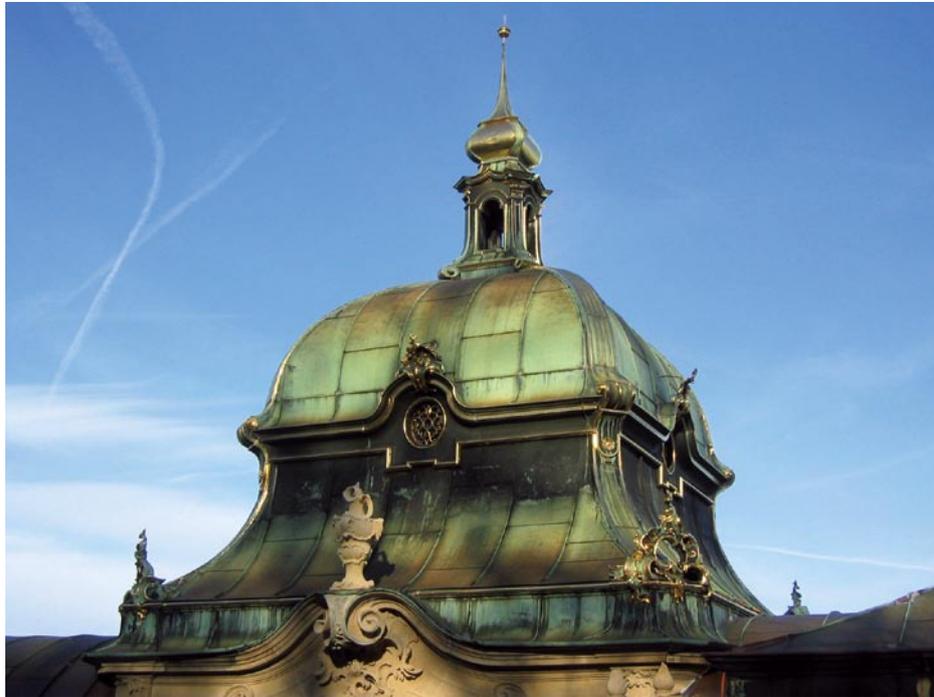
◀ Erneuerte Pracht: Die harmonische Kombination aus natürlich bewittertem Kupferdach, den frisch vergoldeten Dach-Ornamenten und dem mattbraunen Sandstein macht den eigentlichen Charme dieses Schösschens aus.
